**EXPERTIZA TEHNICĂ  
AUTOSTRADA BRAȘOV - CLUJ - BORȘ  
SECȚIUNEA 3C: SUPLACU DE BARCĂU - BORȘ  
LUCRARI DE TERASAMENTE, DRENAJE SI CONSOLIDARE**

Data: Ianuarie 2014

**EXPERTIZA TEHNICA**  
**AUTOSTRADA BRASOV - CLUJ - BORS.**  
**SECTIUNEA 3C: SUPLACU DE BARCAU - BORS**  
**Lucrari de terasamente, drenaje și consolidare**

**Raport de expertiză tehnică pentru evaluarea stării tehnice a lucrărilor de terasamente executate de către Antreprenorul Bechtel International Inc. (taluzuri, teren de fundare, sisteme de colectare și evacuare a apelor subterane și de suprafață, lucrări de sprijinire și consolidare, lucrări de protecție taluzuri) precum și prevederea soluțiilor de refacere a zonelor deteriorate**

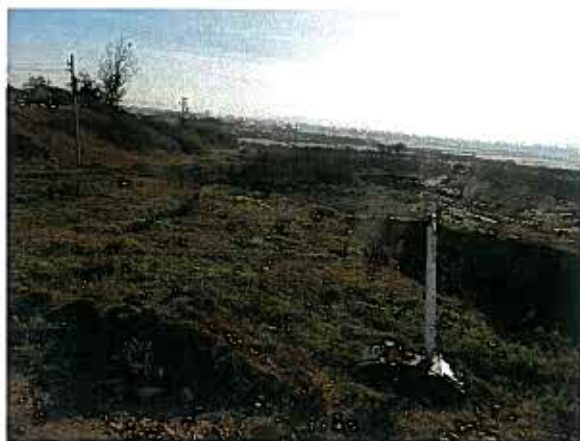
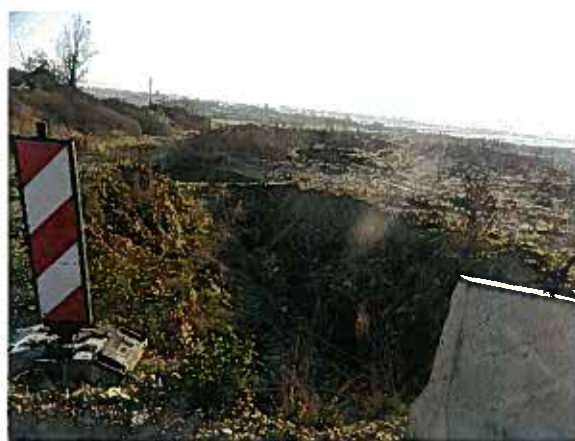
Nu s-au început lucrările de execuție a terasamentelor, drenajului central și canalizării (foto nr. 1 și 2).

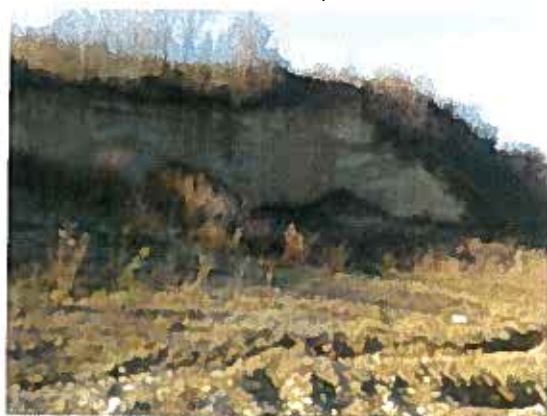
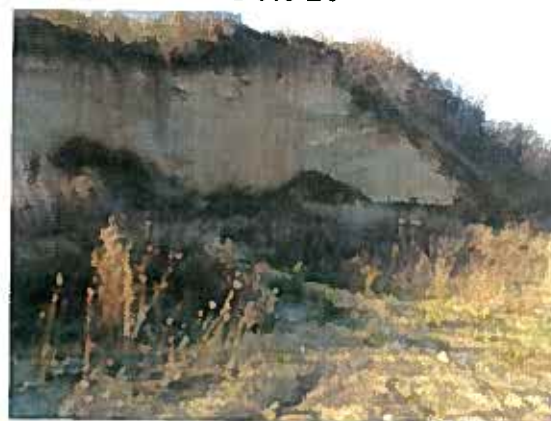
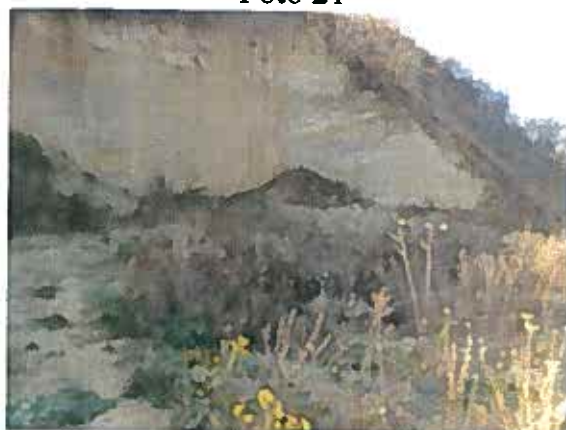
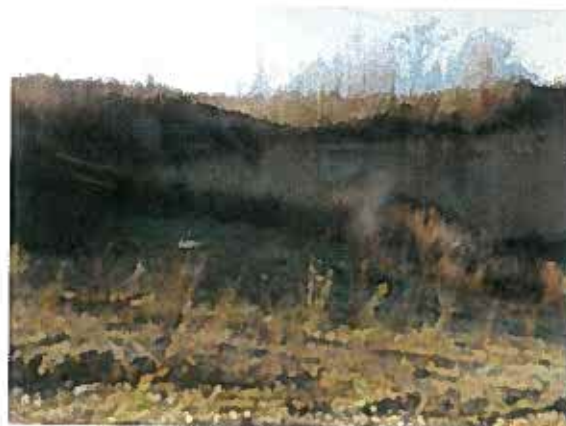
În zona Km 4+700 – Km 4+840, în dreapta autostrăzii se află o cariera de nisip abandonată, care a fost parțial colmatată cu material din săpăturile autostrăzii. În zona km 4+800 – 4+820 se apropie de ampriza autostrăzii. Peretele săpăturii din cariera mai are o înălțime de 5...8 m de la nivelul umpluturii executate (foto nr. 21, 22, 23 și 24)

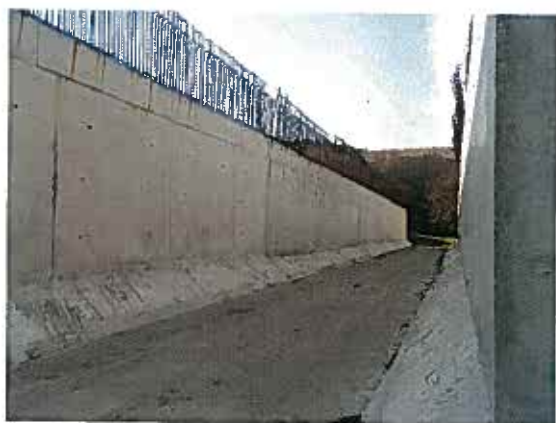
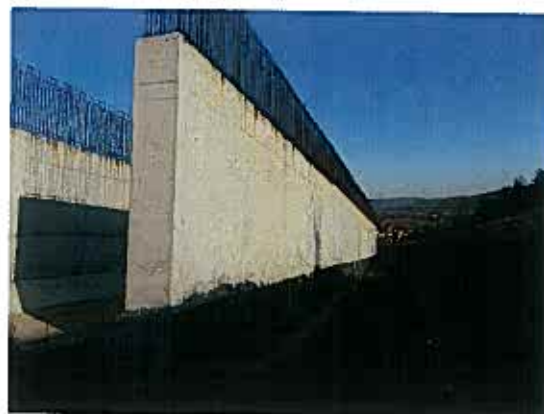
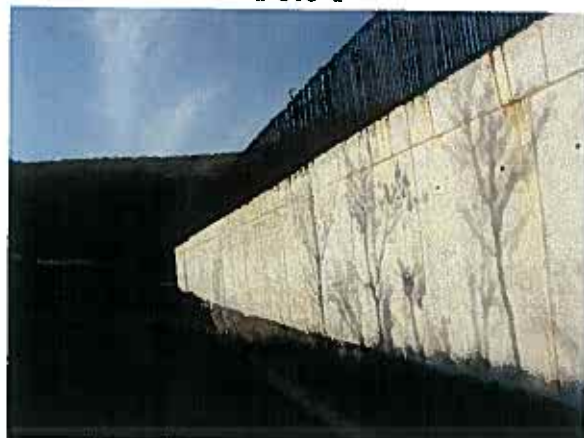
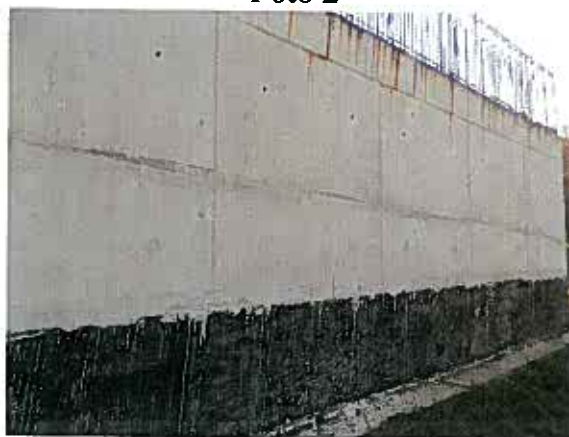
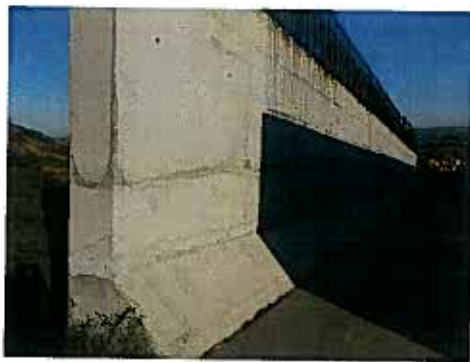
Podețul a fost executat parțial: fundația, culeile-perete parțial (foto nr. 1, 2, 3, 4 și 5).

În aceste condiții nu s-a putut începe execuția lucrărilor de terasamente, drenaj și canalizare.

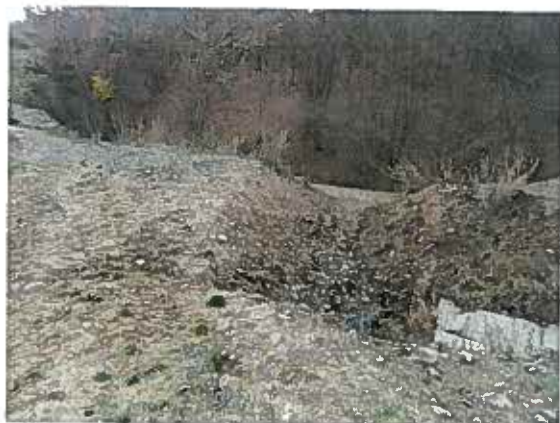
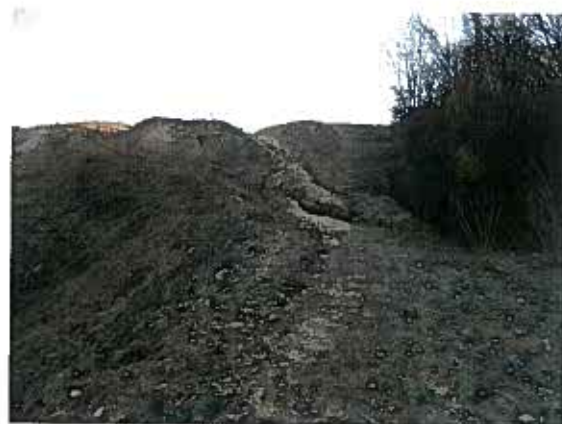
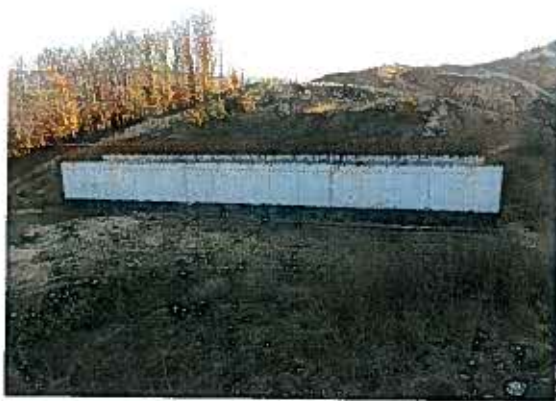
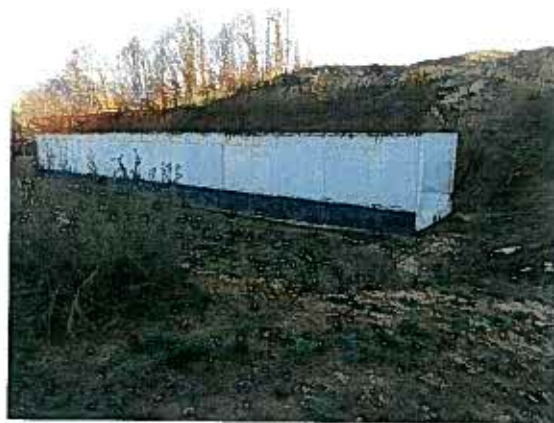
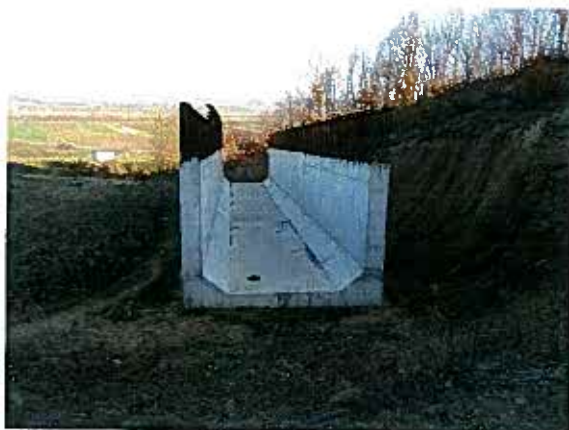
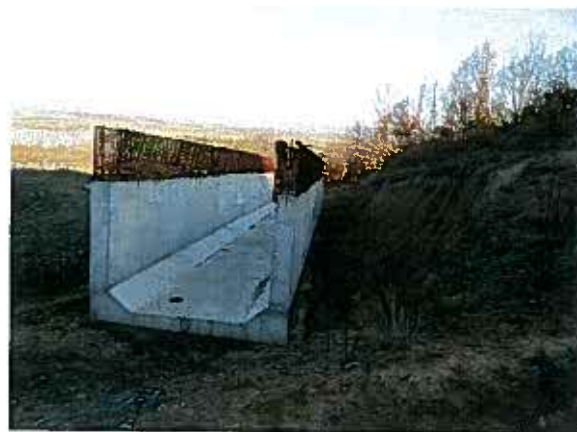
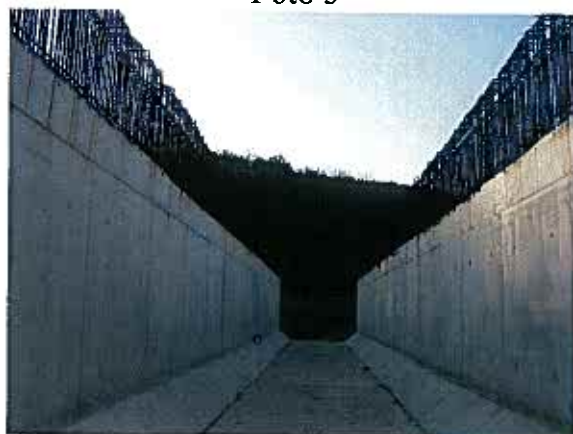
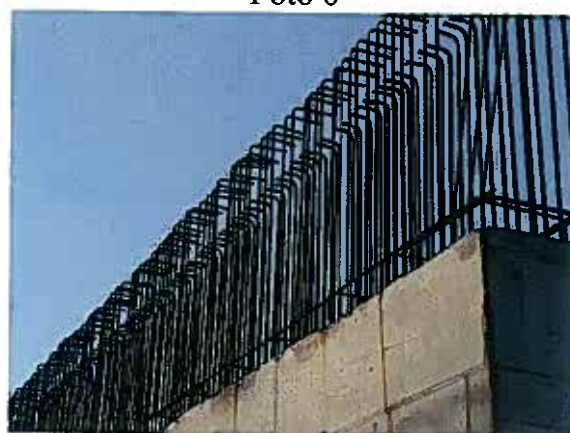
Nu a început execuția lucrărilor proiectate pe acest tronson. Sunt executate numai drumuri tehnologice (foto nr. 1, 2, 3, 4, 5, 6, 7, 8).

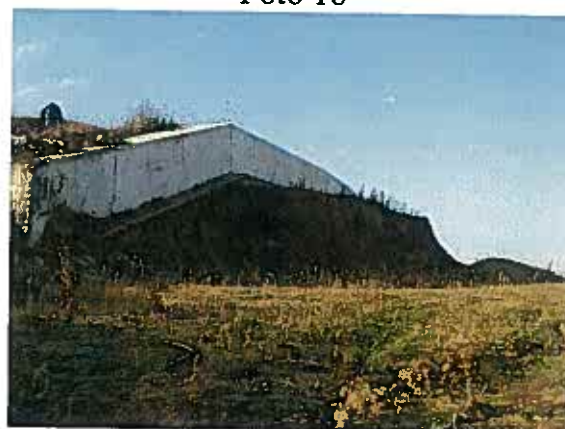
Foto 20

Lucrările proiectate (pământ armat cu geogridle) pe partea dreaptă nu au fost executate (foto nr. 20, 33, 34 și 35).

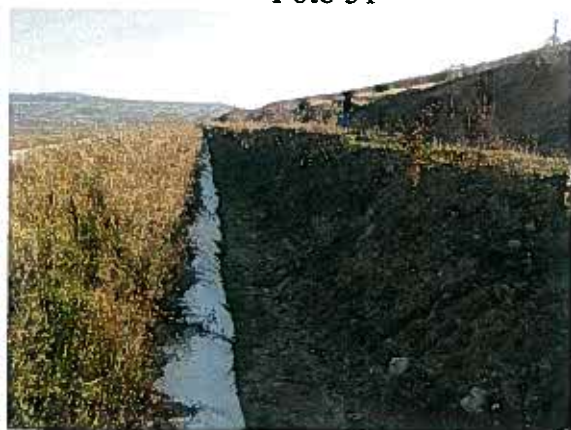
Foto 32

Nu au fost începute lucrările de execuție a pamântului armat cu geogrilă (foto 22, 32, 41).

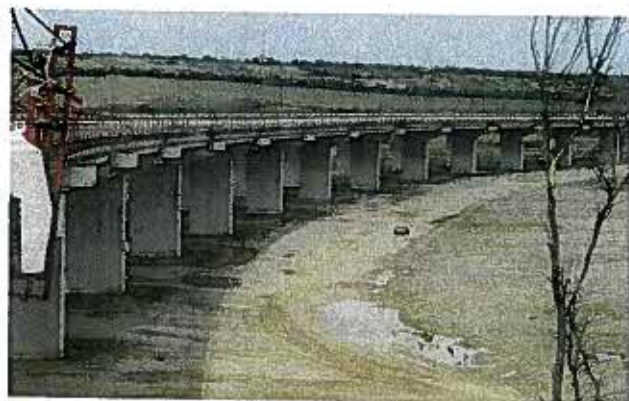
Foto 1

A fost proiectat un viaduct peste un lac de acumulare (foto nr. 1).

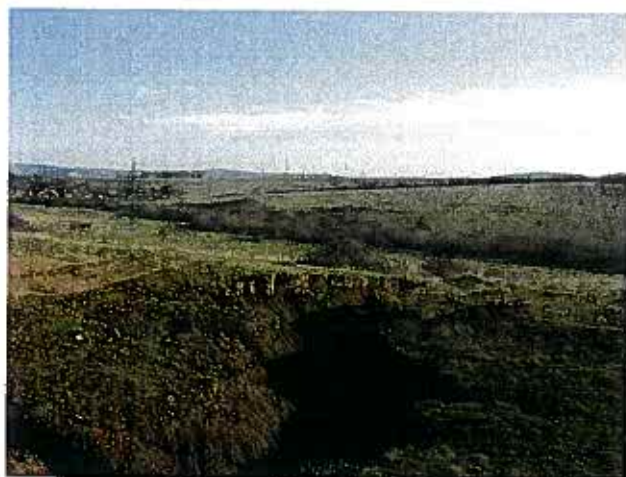
Foto 1

De asemenea, s-au format ravene în zona de evacuare a rigolei de pe bermă 1 și a șanțului de gardă (foto nr. 1, 2, 58, 59 și 61).

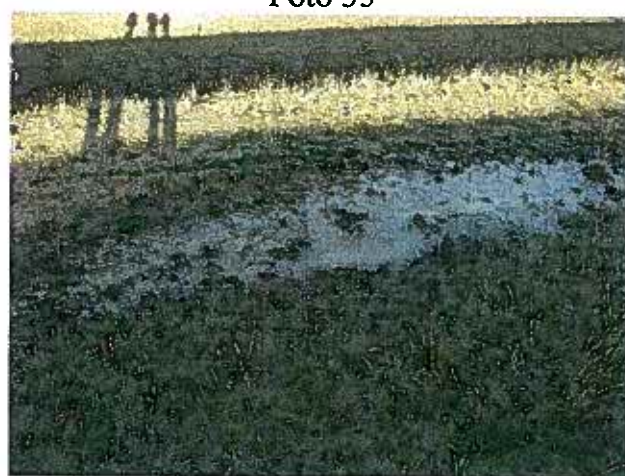
Foto 37

La km 15+350 șanțul de gardă își micșorează secțiunea spre aval transformându-se în rigolă. Pe zona de trecere între cele 2 secțiuni șanțul prezintă fisuri longitudinale și la rostul de turnare (foto: 36, 37, 38, 39, 40, 41, 42, 43, 44, 45, 46, 47).

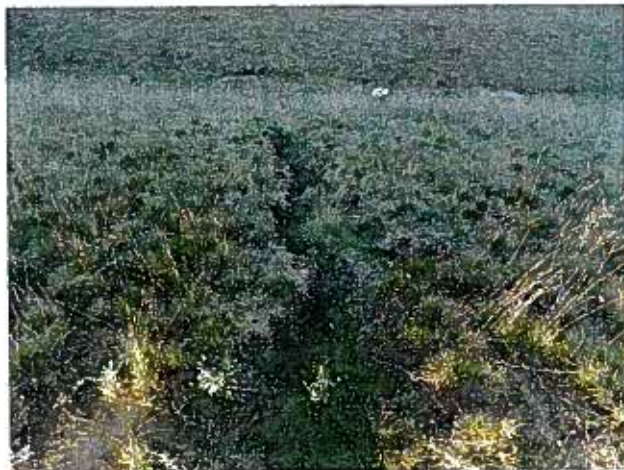
Foto 91

De asemenea, s-au format bălți la baza taluzului (foto nr. 91, 92, 95 și 96).

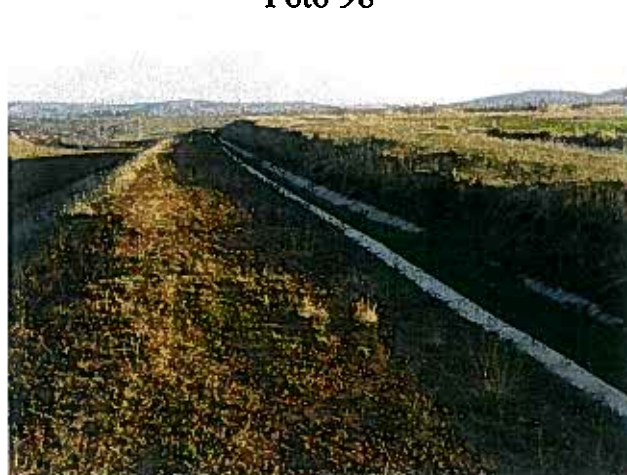
Foto 99

Rigola de pe prima bermă este parțial colmatată (foto nr. 99 și 100).

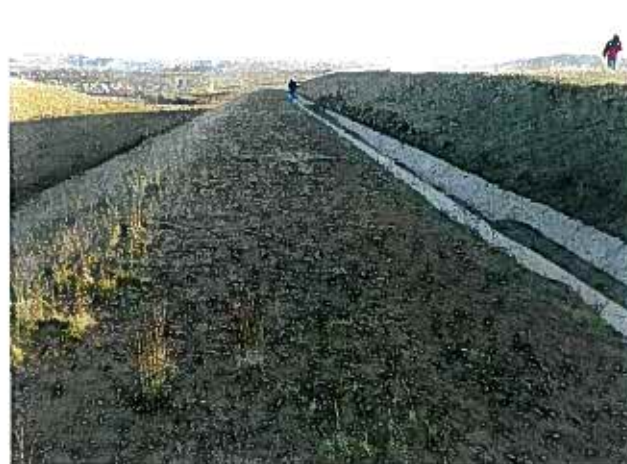
Foto 101

La baza taluzului de la capătul dinspre km 10+880, s-au format șiroiri ale apei colectate de pe taluz și platforma drumului (foto nr. 101 și 103).

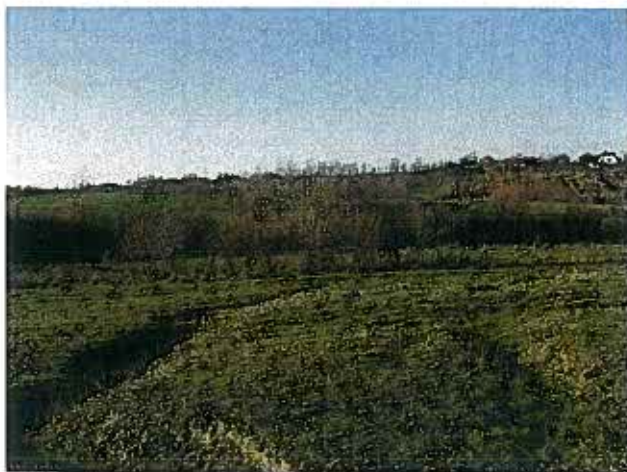
Foto 1

Drumul a fost proiectat în mare parte în rambleu. Nu a început execuția niciunei lucrări proiectate (foto nr. 1 și 2).

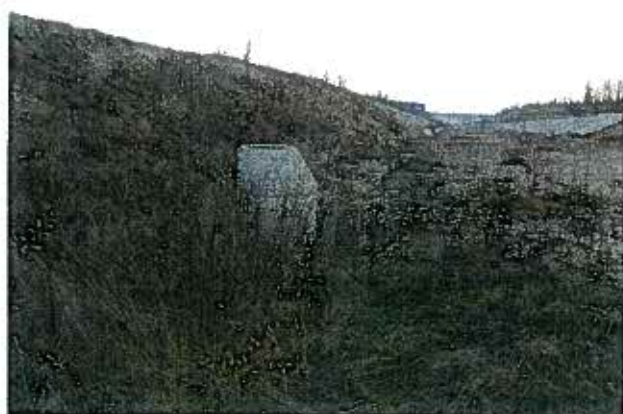
Foto 75

Este executat drenul până la cota patului drumului și caminele de vizitare, mai puțin evacuările (foto nr. 75, 76, 77, 78, 83, 84, 85 și 86).

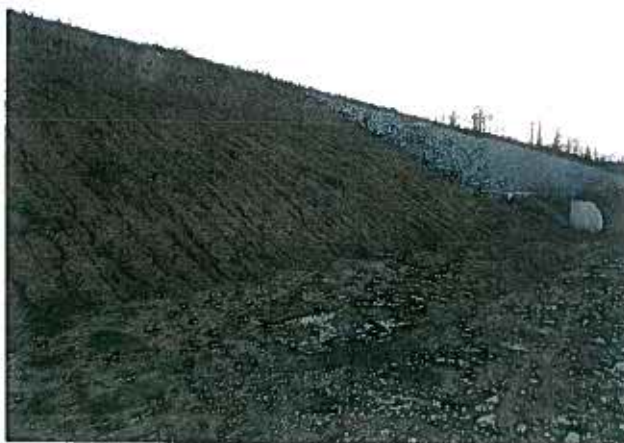
Foto 80

Pe zonele fără protecție cu mască drenantă taluzul are numai câteva petice înierbate natural (foto nr. 80, 81, 82, 89).

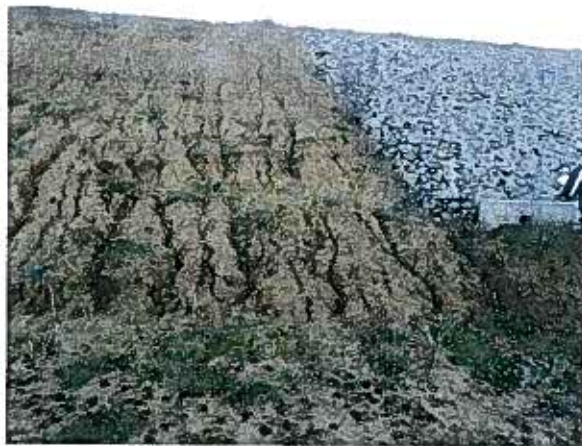
Foto 81

Baza taluzului este umedă în zona drenului și prezintă băltiri (foto nr. 81 și 83).

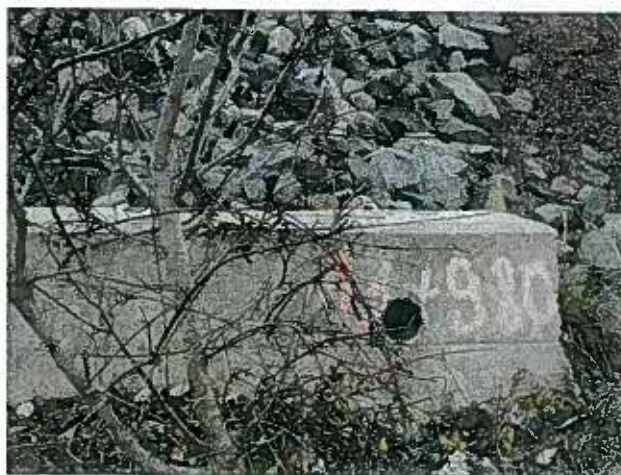
Foto 88

Capătul dinspre km 14+100 al taluzului este umed (foto nr. 88 și 89).

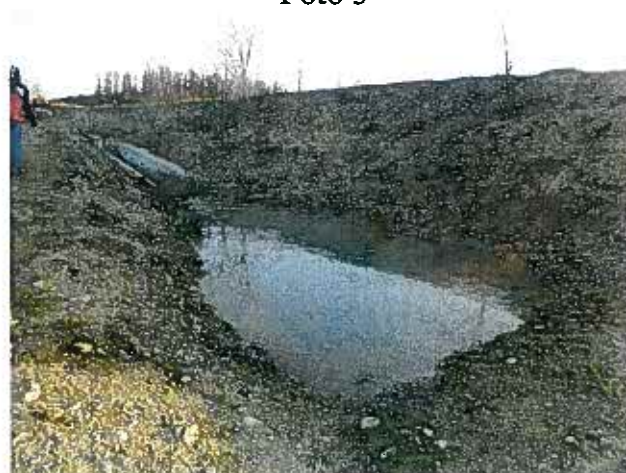
Foto 5

Șanțul de gardă este executat parțial, fără evacuare, este colmatat, iar în capătul aval s-a format o baltă (foto nr. 5 și 6).

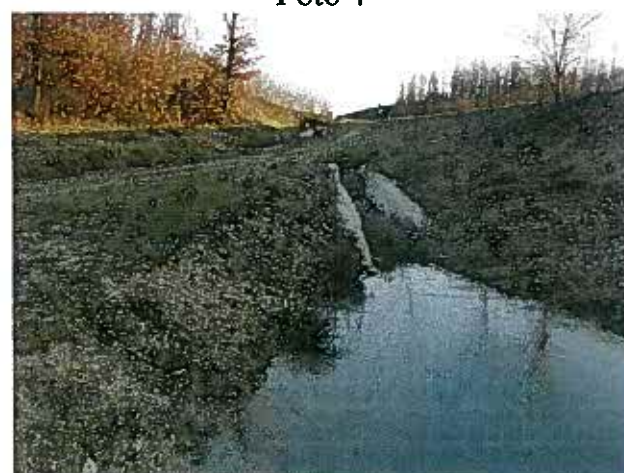
Foto 6

Șanțul este astupat de un drum tehnologic (foto nr. 6 și 8).

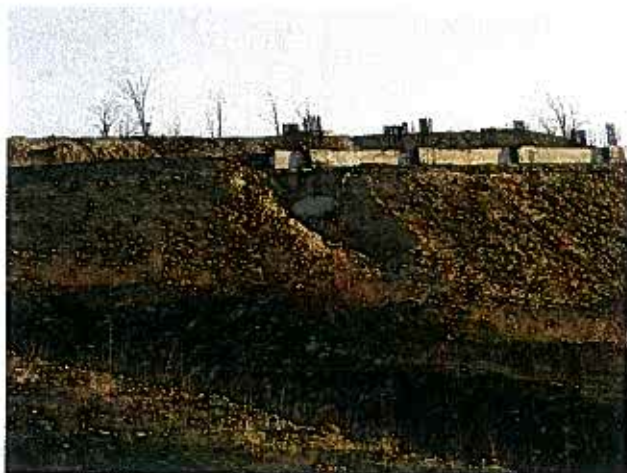
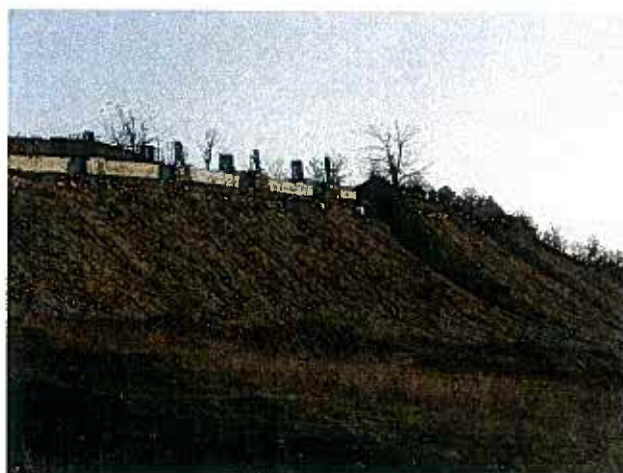
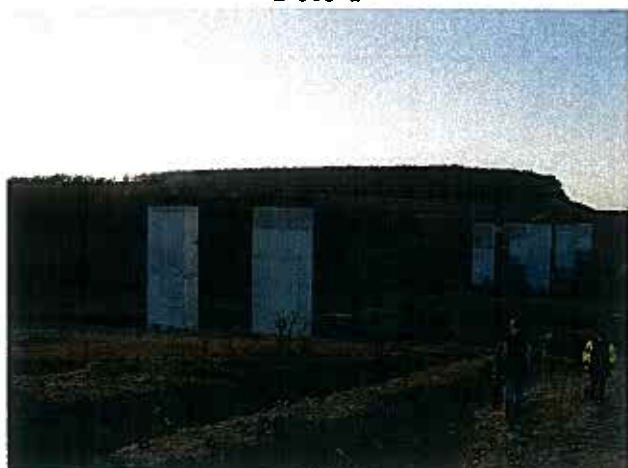
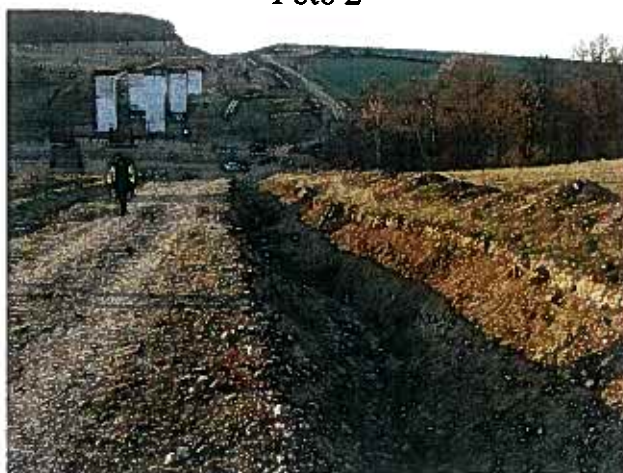
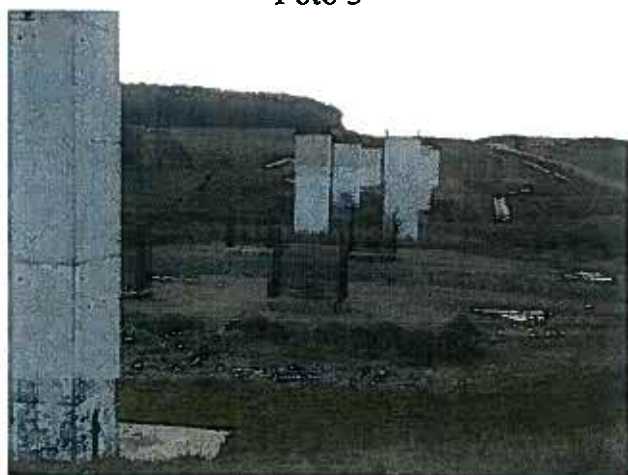
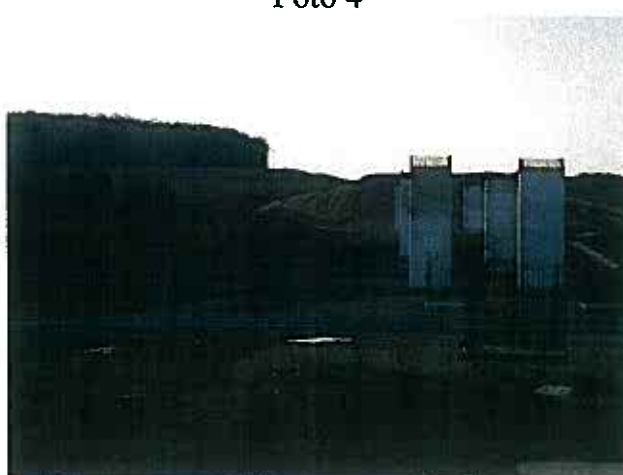
Este proiectat un pod între km 14+220 și km 14+550. Sunt executate parțial pilele și culeile (foto nr. 1, 2, 3, 4, 5 și 6).

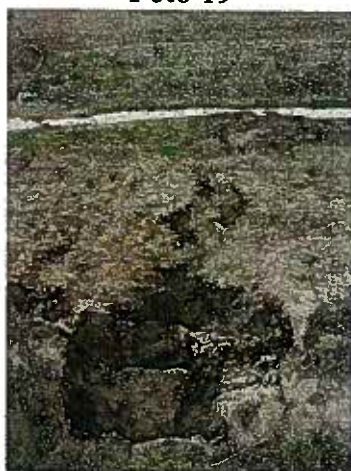
Foto 21

În continuare rigola este colmatată parțial (foto: 21, 22, 23, 24, 25, 26, 27, 28, 29, 30, 31, 32, 33, 34, 35).

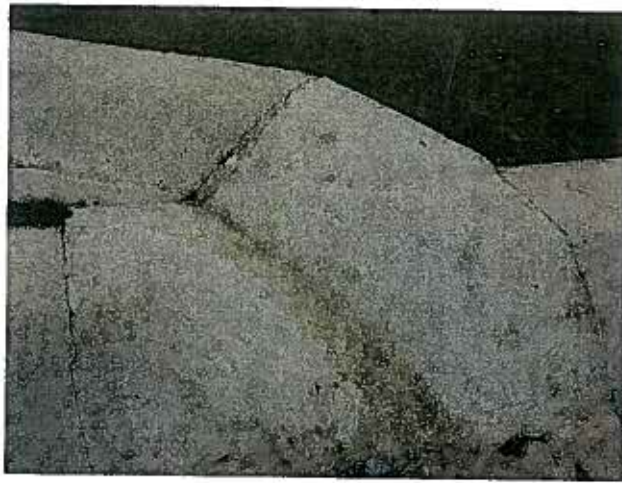
Foto 73

Intersecția dintre rigola de pe berma 1 și șanțul de gardă a fost executată la capatul dinspre km 14+680 (foto: 73, 134). Taluzul formează șiroiri pe care se scurge apa paralel cu șanțul de gardă.

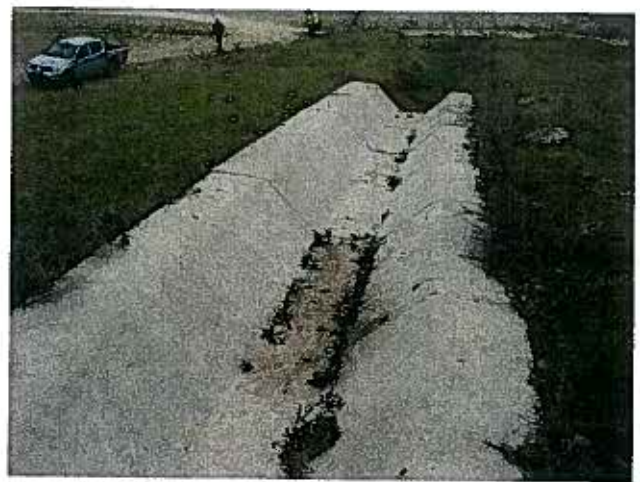
Foto 74

Șanțul de gardă este executat, mai puțin evacuarea aval dinspre capătul km 14+680 unde s-a format o ravenă (foto: 74, 75, 76, 134, 135).

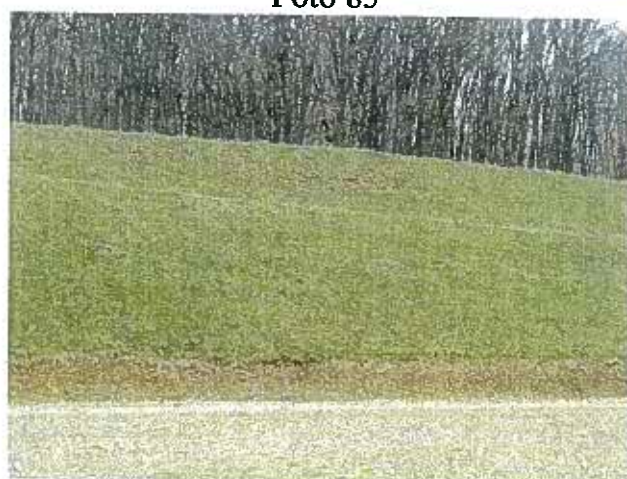
Foto 87

Taluzul 1 este înierbat natural. Prezintă denivelări care conduc la o circulație haotică a apei pluviale și la staționarea acesteia pe taluz (foto: 87, 88, 90).

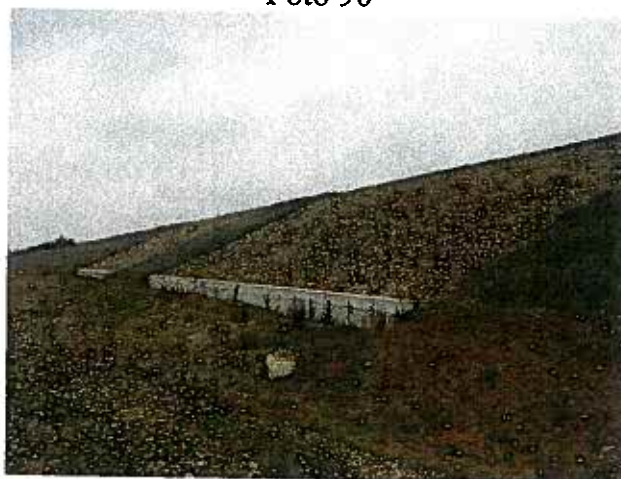
Foto 92

Lucrările proiectate de reparații în trepte sunt executate parțial (foto: 92, 93, 94, 95, 96, 97).

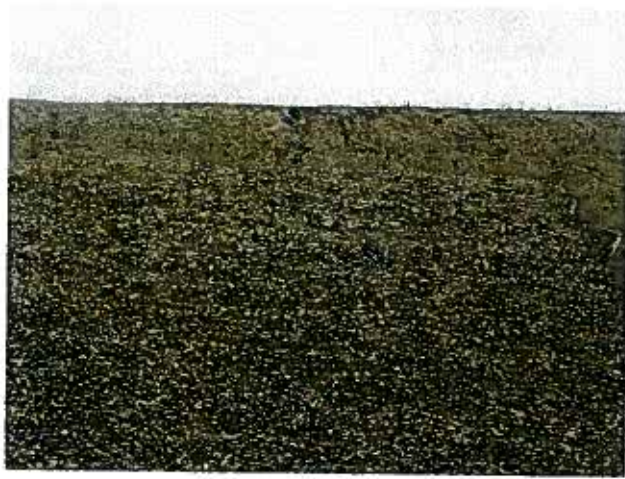
Foto 97

În zona lucrărilor de reparații în trepte, pe taluzul 2 a aparut fenomenul de eroziune (foto: 97, 117).

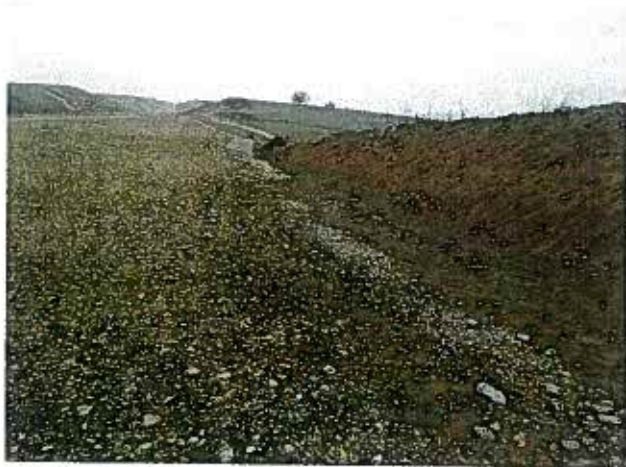
Foto 101

Sistemul de drenaj executat nu asigură evacuarea apelor la capete (foto: 101, 102, 103).

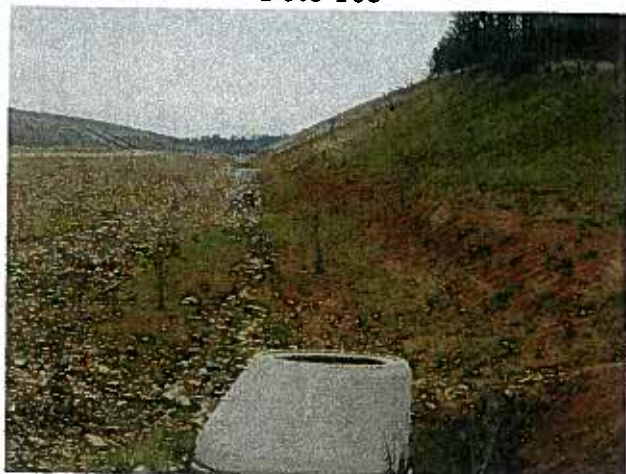
Foto 107

Evacuarea drenajului spre km 15+570 este colmatată, apa curgând prin terenul de la baza săpăturii din aval de ultimul cămin de vizitare (foto: 107, 108).

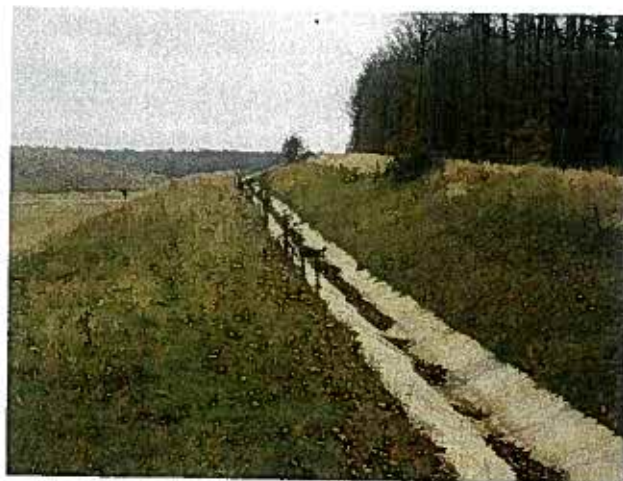
Foto 114

Taluzul 2 prezintă fenomene de eroziune și colmatează parțial rigola de pe berma 1 (foto: 114, 116, 118, 119, 120, 121, 122, 123, 124, 125, 126, 127, 131).

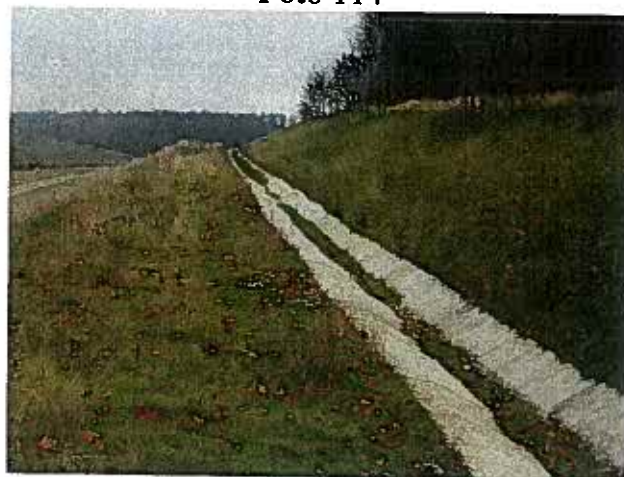
Foto 116

În zona mijlocie a debleului berma 1 prezintă denivelări care împiedică scurgerea apei spre rigolă iar berma 2 este executată cu 2 pante care permite curgerea materialului de pe teren în rigolă și colmatarea acesteia (foto: 116, 118, 119, 120, 122, 127, 131).

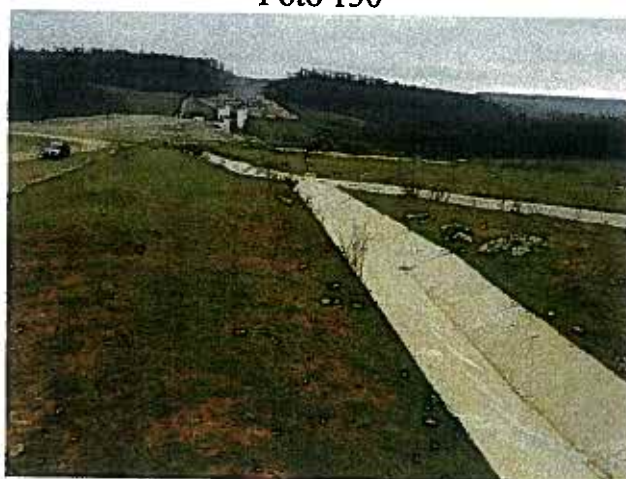
Foto 132

Berma 1 prezintă fenomene de eroziune (foto: 132, 133).

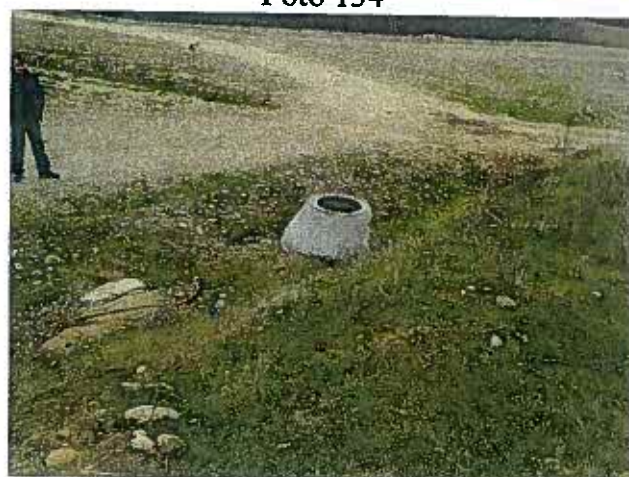
Foto 136

Sistemul de drenaj este executat până la nivelul patului drumului, dar evacuarea este colmatată (foto: 136).

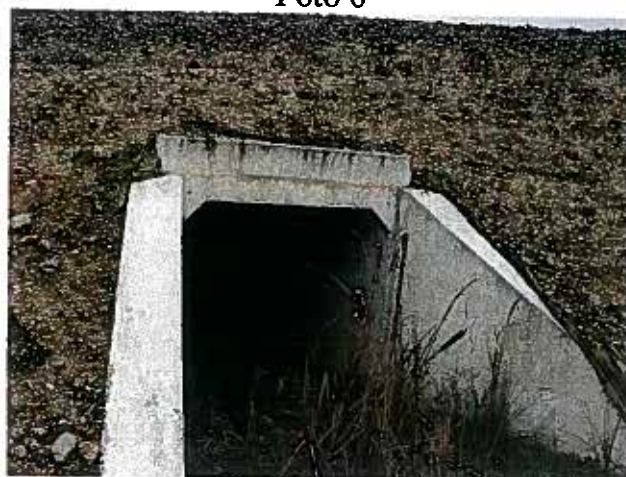
Foto 8

La km 15+665 s-a executat podețul casetat proiectat (foto nr. 8, 9, 10, 29, 30 și 31).

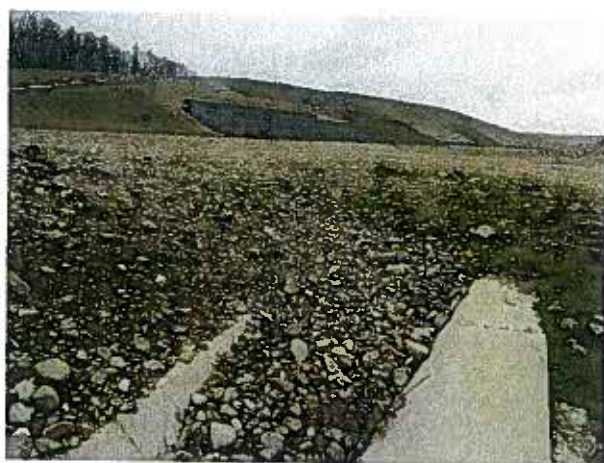
Foto 1

Șanțul aval în zona km 15+760 este neexecutat (foto nr. 1 si 2).

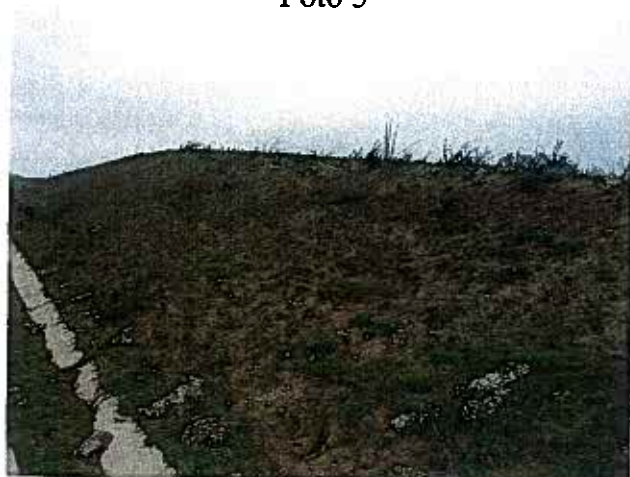
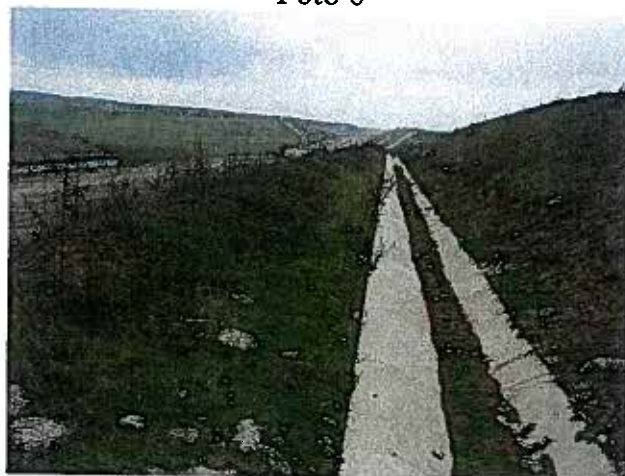
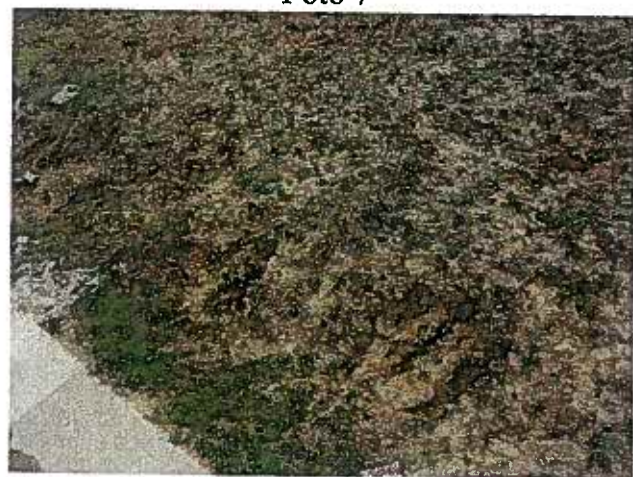
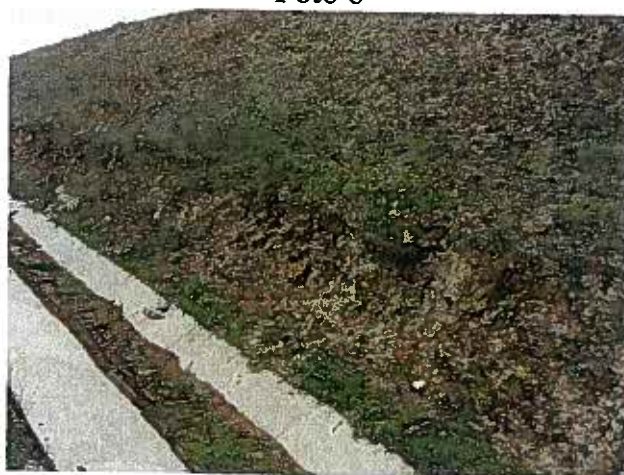
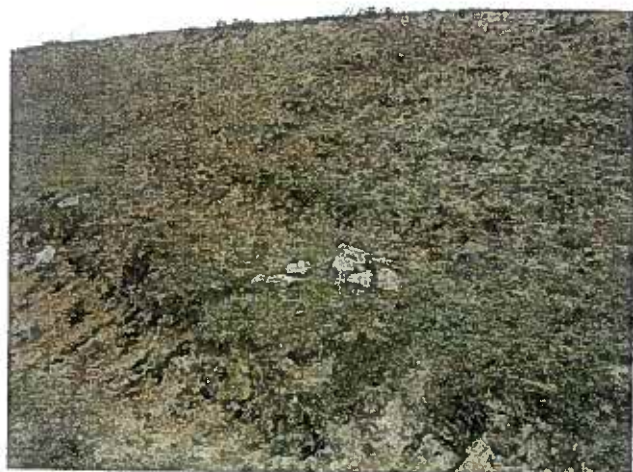
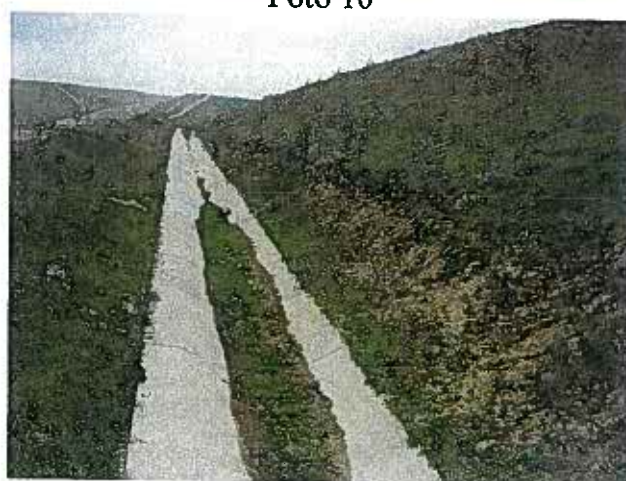
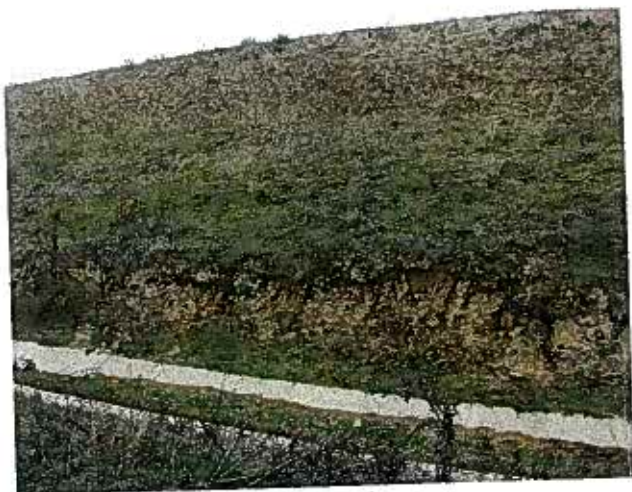
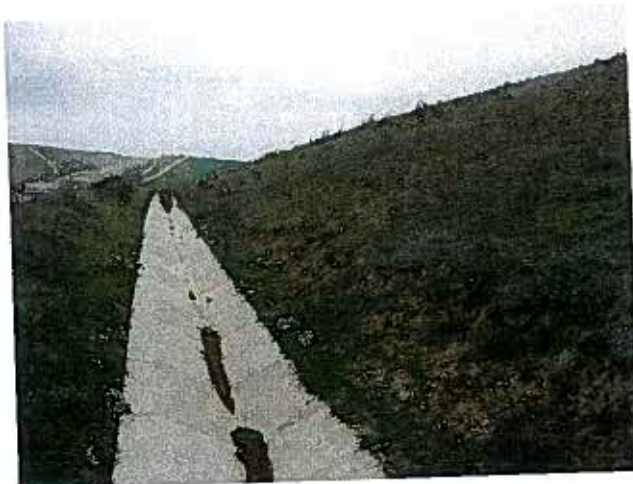
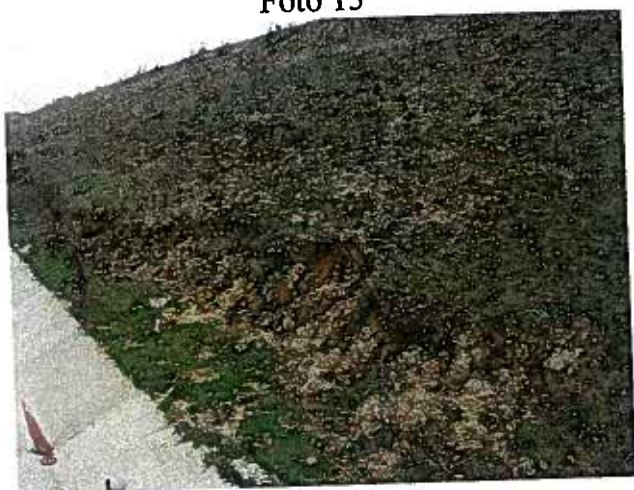
Taluzul 2 prezintă curgeri de material în zona rigolei (foto 7...17).

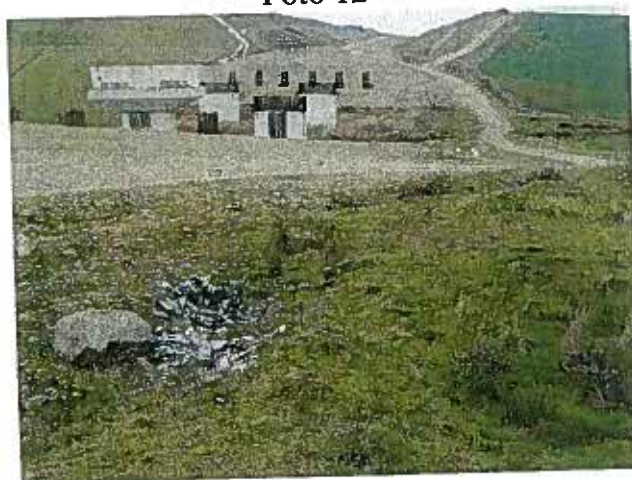
Foto 14

Este executat parțial (foto nr. 14, 15, 16, 17 și 18).

Șanțul de gardă este neexecutat, iar apa de suprafață a format o ravenă (foto 14, 15, 16 și 19).

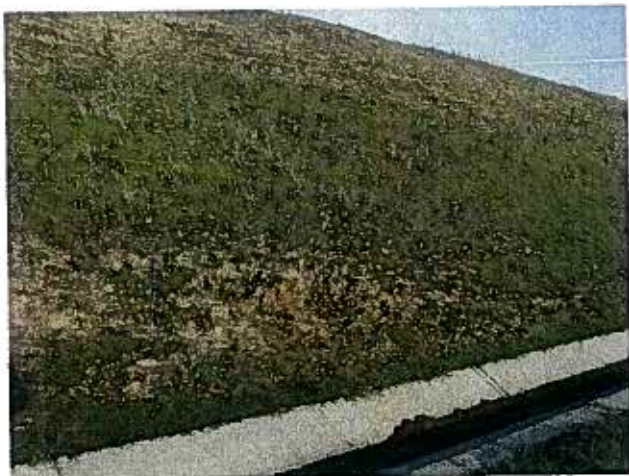
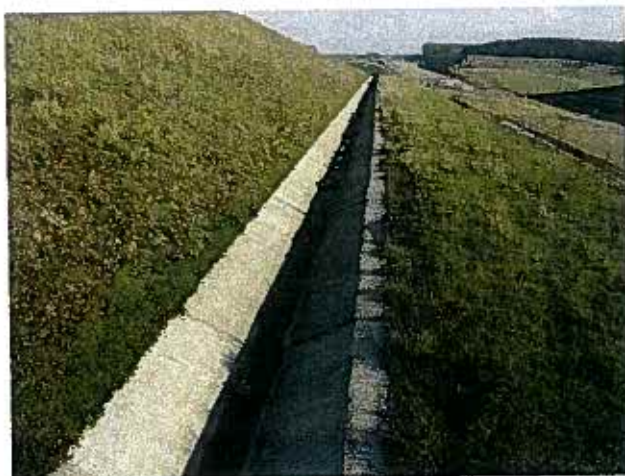
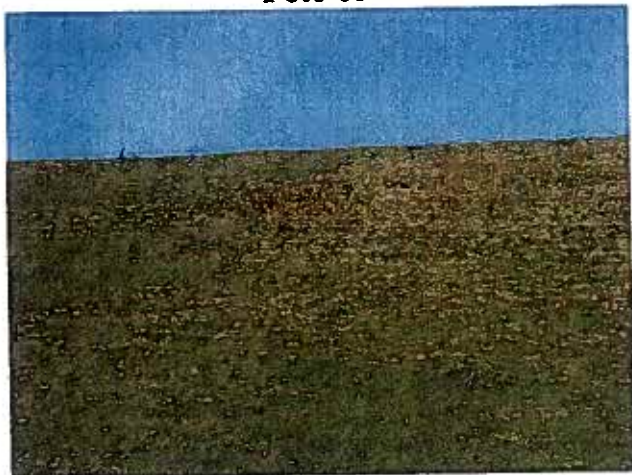
Șanțul de gardă nu a fost executat în aval și este parțial colmatat și degradat. Apa a format ravene la evacuare (foto: 65, 66, 67, 68).

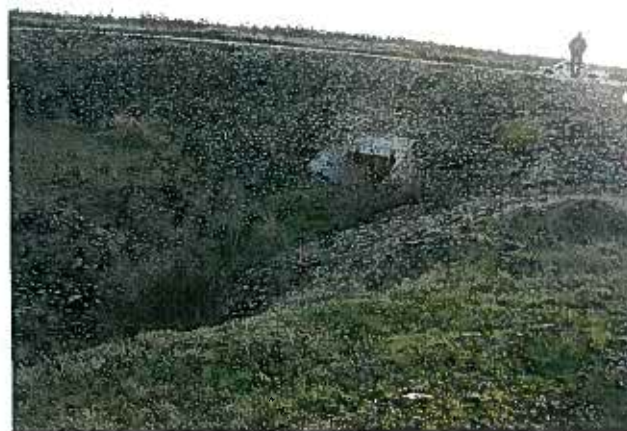
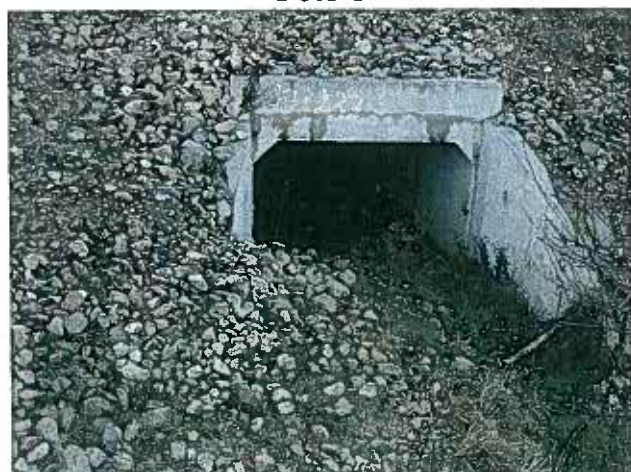
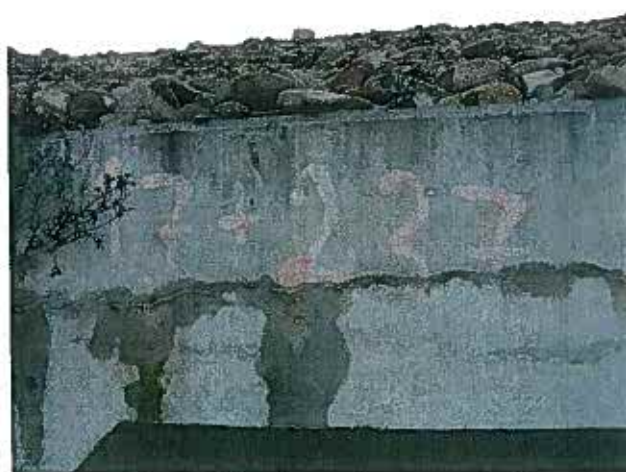
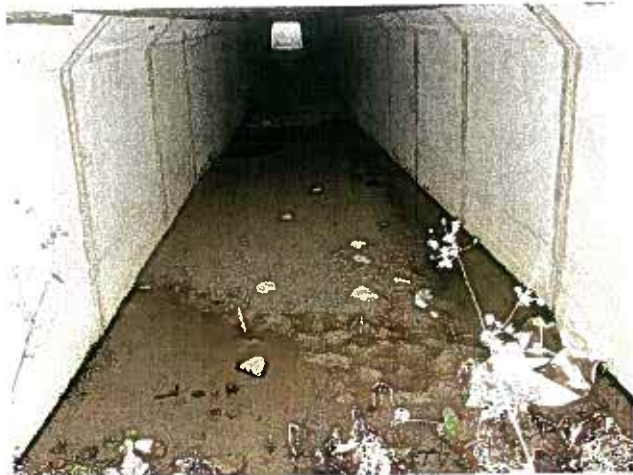
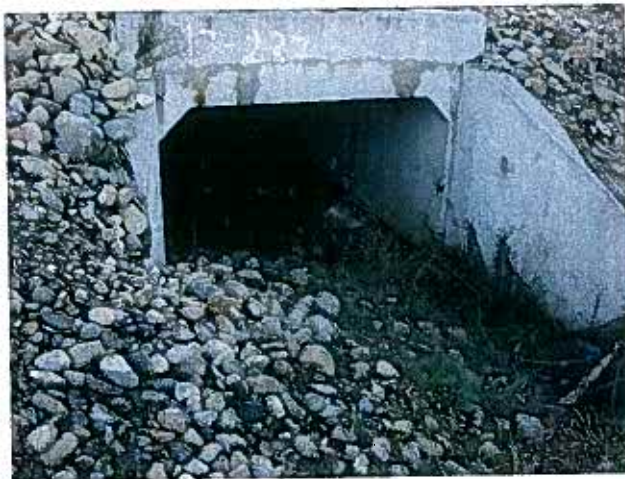
S-a executat podețul proiectat la km 17+237 (foto nr. 2, 3, 4, 5, 6, 22, 23, 24, 25 si 26).

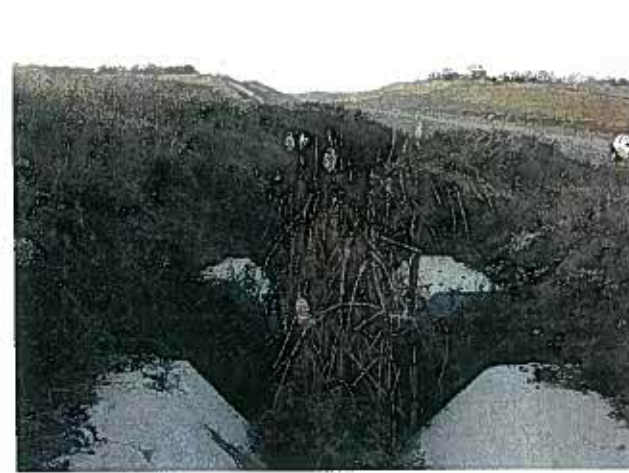
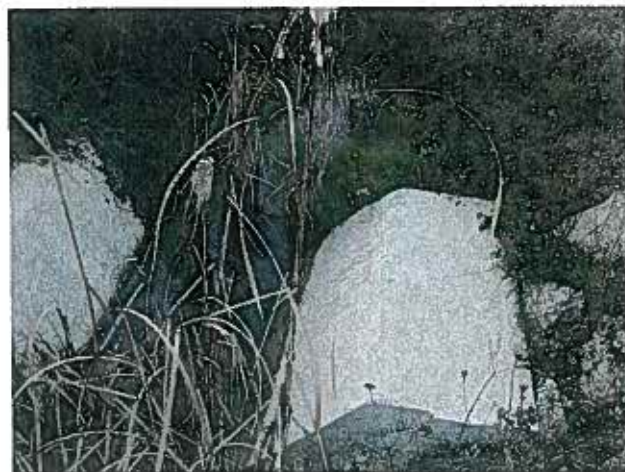
Capetele șanțurilor de gardă nu sunt executate. La capete apa a bălțit și a crescut vegetație specifică (foto nr. 18 si 19).
