**EXPERTIZA TEHNICĂ  
AUTOSTRADA BRAȘOV - CLUJ - BORȘ  
SECȚIUNEA 3C: SUPLACU DE BARCĂU - BORȘ  
LUCRARI DE TERASAMENTE, DRENAJE SI CONSOLIDARE**

Data: Ianuarie 2014

**EXPERTIZA TEHNICA**  
**AUTOSTRADA BRASOV - CLUJ - BORS.**  
**SECTIUNEA 3C: SUPLACU DE BARCAU - BORS**  
**Lucrari de terasamente, drenaje și consolidare**

**Raport de expertiză tehnică pentru evaluarea stării tehnice a lucrărilor de terasamente executate de către Antreprenorul Bechtel International Inc. (taluzuri, teren de fundare, sisteme de colectare și evacuare a apelor subterane și de suprafață, lucrări de sprijinire și consolidare, lucrări de protecție taluzuri) precum și prevederea soluțiilor de refacere a zonelor deteriorate**

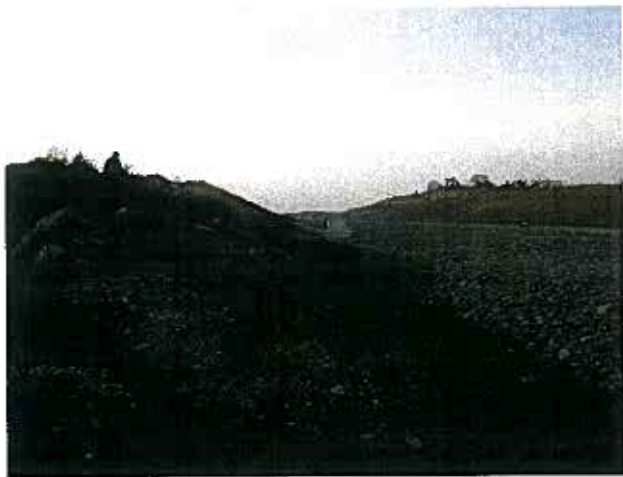
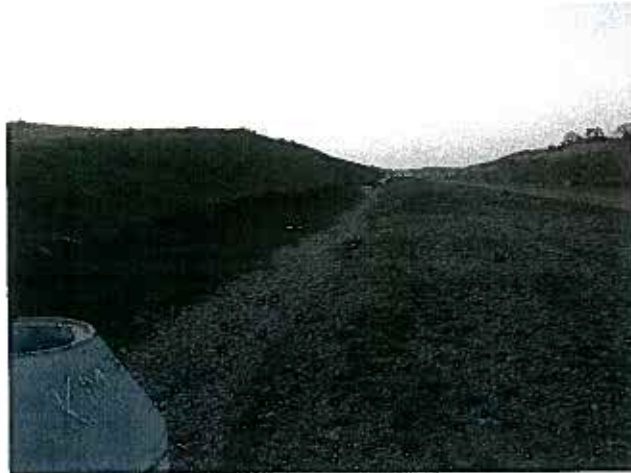
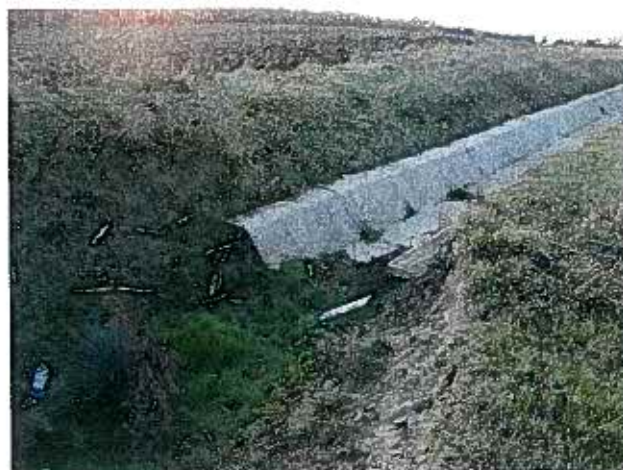
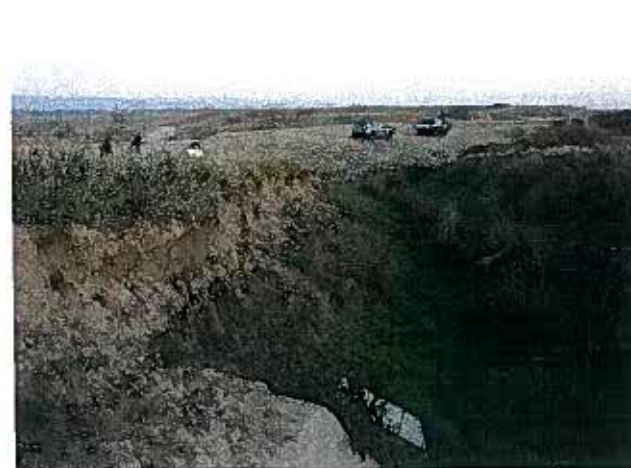
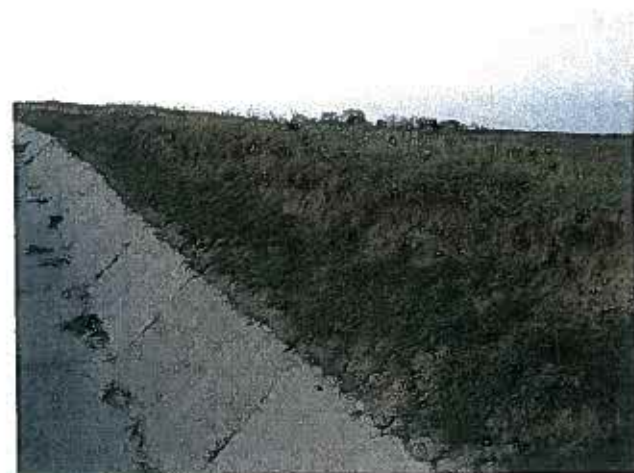
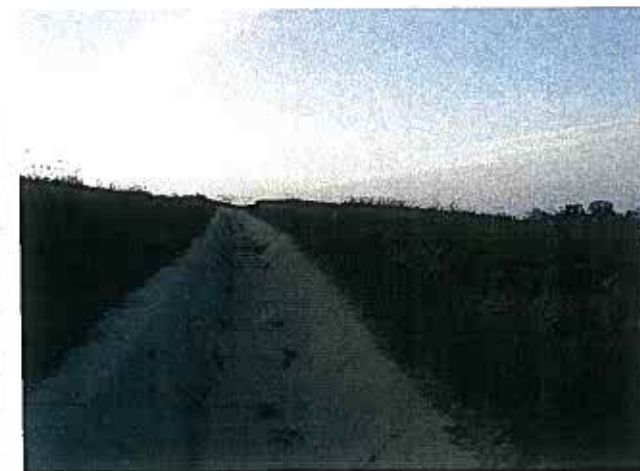
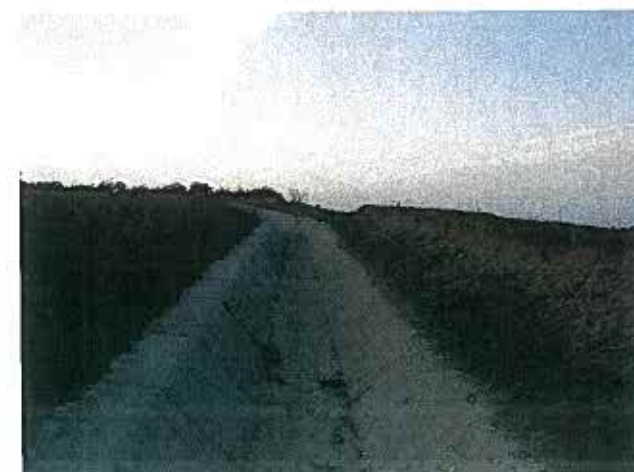
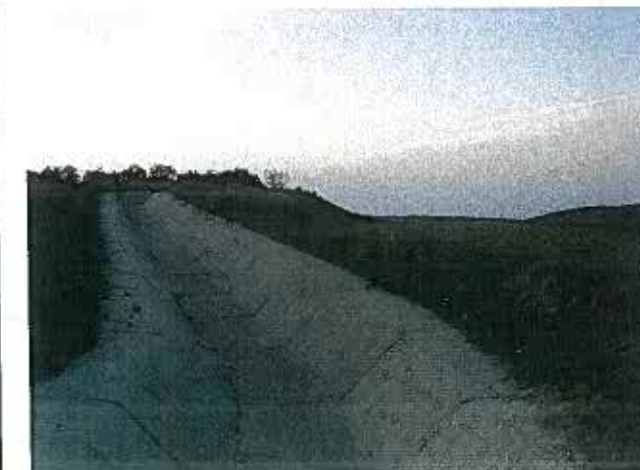
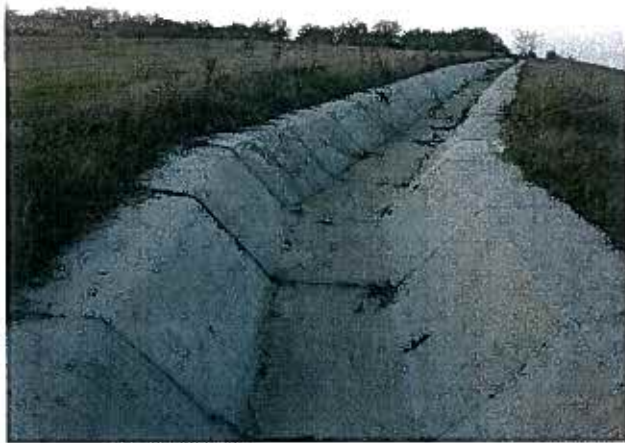
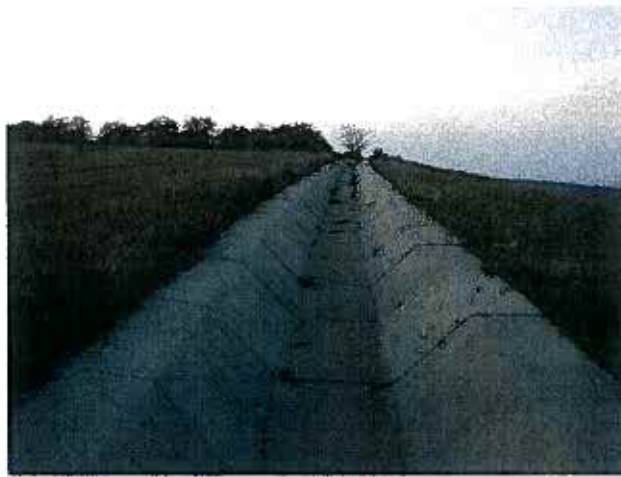
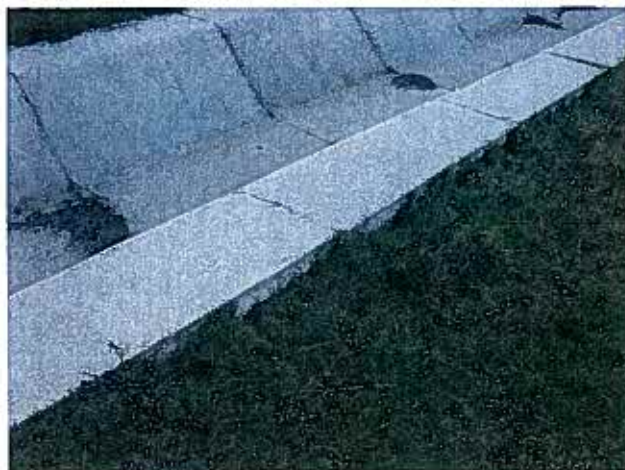
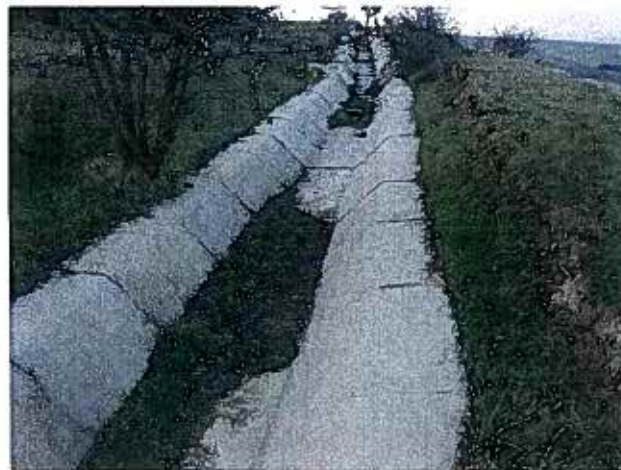
La km 15+350 șanțul de gardă își micșorează secțiunea spre aval transformându-se în rigolă. Pe zona de trecere între cele 2 secțiuni șanțul prezintă fisuri longitudinale și la rostul de turnare (foto: 36, 37, 38, 39, 40, 41, 42, 43, 44, 45, 46, 47).

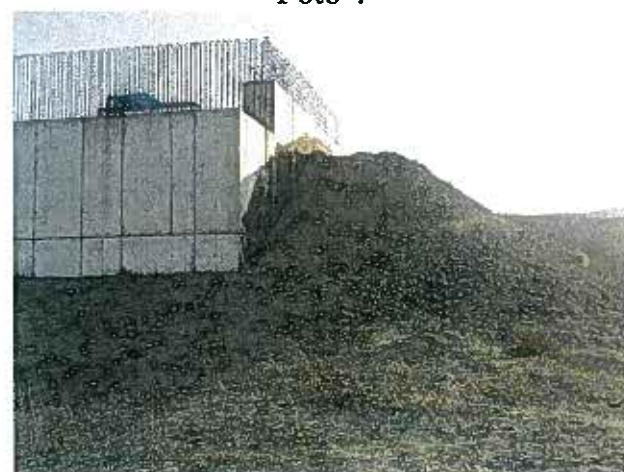
Foto 6

Este executat parțial. Prezintă ravene și este înierbat spontan (foto: 6, 7, 9).

Șanțul de la baza rambleului nu a fost executat (foto: 6, 7, 9).

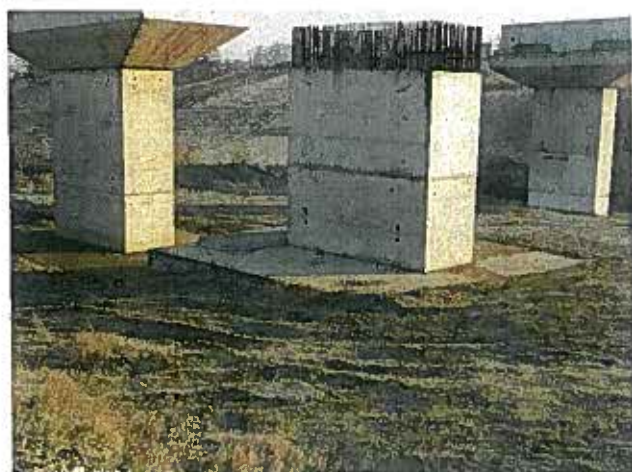
Foto 1

A fost proiectat un viaduct peste valea Honțiu în lungime de 198,50 m.  
Viaductul se află în faza de execuție parțială a infrastructurii (foto: 1, 2).

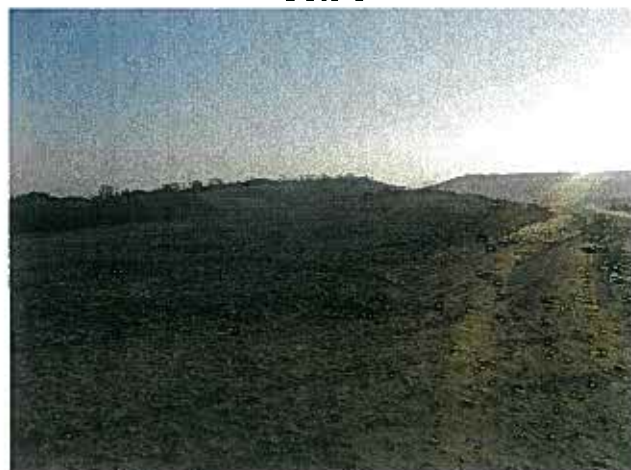
Foto 3

Este executat parțial. Prezintă ravene și este înierbat spontan (foto: 3, 4, 5, 6, 7, 8)

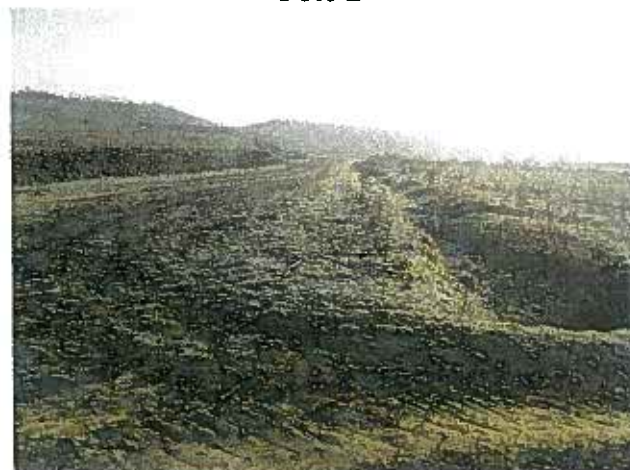
Foto 4

Șanțul de la baza rambleului nu a fost executat. Există o rigolă din pământ ravenată pe care a crescut vegetația (foto: 4, 6, 7, 27, 28).

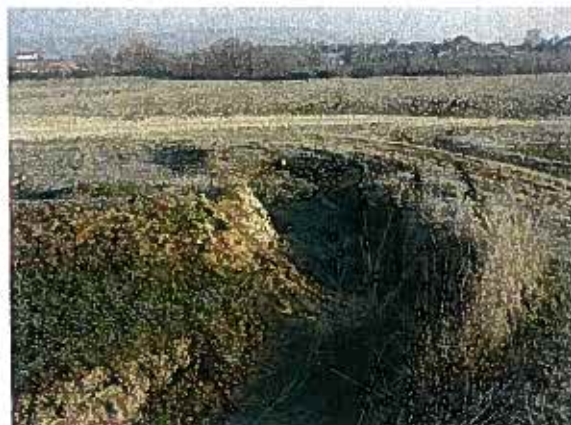
Foto 70

Șanțul de gardă este executat parțial, fără evacuări la cele două capete (foto: 70, 71, 72, 73, 74, 75, 76, 77, 78, 79, 80, 81, 82)

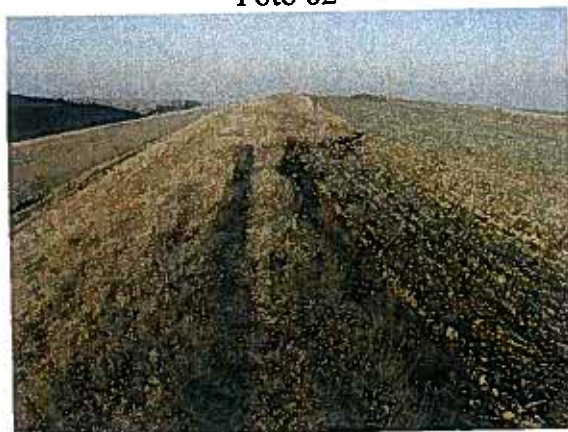
Foto 84

Taluzul 2 este înierbat (foto: 84, 85, 86).

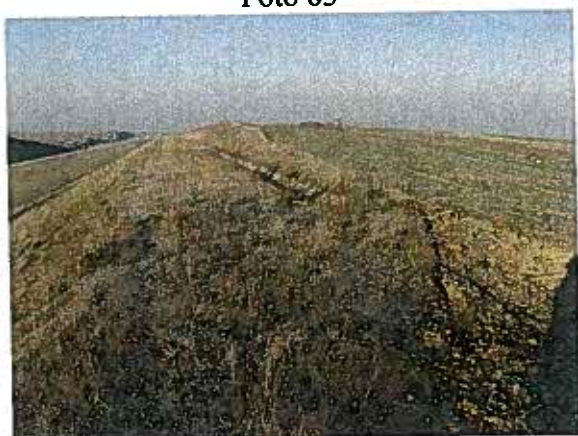
Foto 85

Rigola de pe berma 1 este colmatată. Panta bermei este spre aval și prezintă denivelari. Rigola se continuă cu șanțul de gardă. La capătul aval neterminat s-a produs o ravenă (foto: 85, 87, 88).

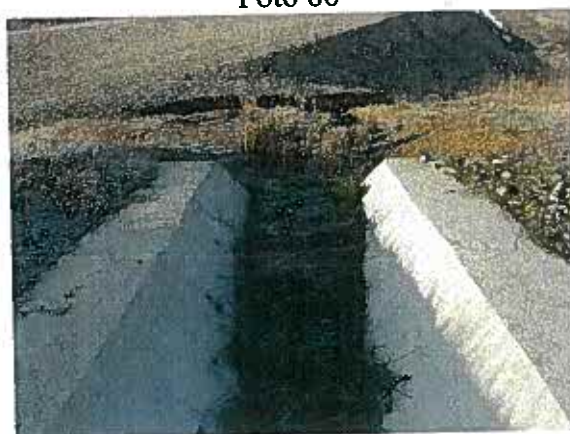
Foto 88

Șanțul de gardă nu are executată partea aval spre Km 18+660 (foto: 88).

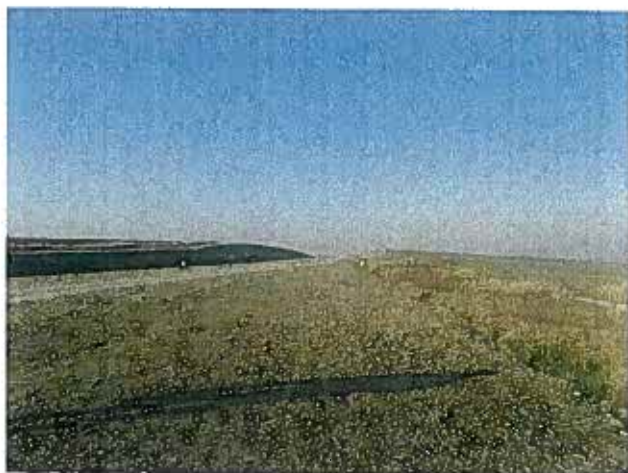
Sistemul de drenaj a fost executat parțial. Evacuarea spre Km 19+030 este colmatată și s-au format bălți în care a crescut vegetație specifică. Căminele de vizitare dinspre aval sunt colmatate și pline cu apă (foto 602: 3, 4, 5, 6, 7, 8, 9, 12, 13, 14, 15).

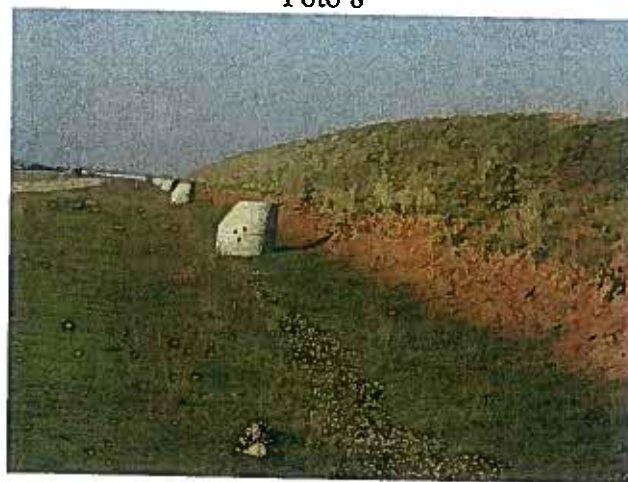
Foto 9

Șanțul de gardă din zona fenomenului de instabilitate de pe taluzul 2 este degradat (foto: 9, 114, 153 și 154).

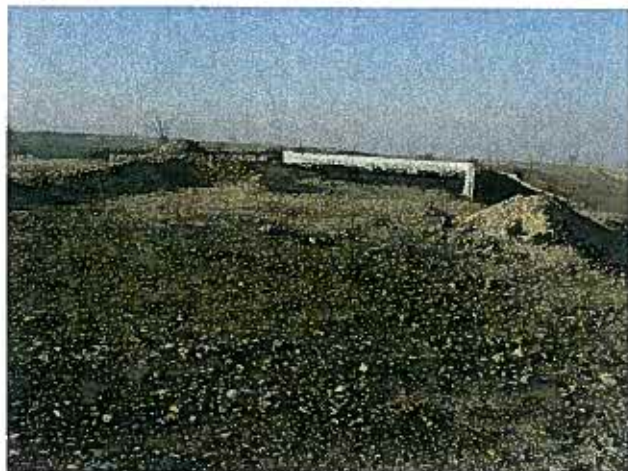
Foto 1

Este executat parțial. Este înierbat spontan (foto: 1, 3, 4, 5, 6, 7).

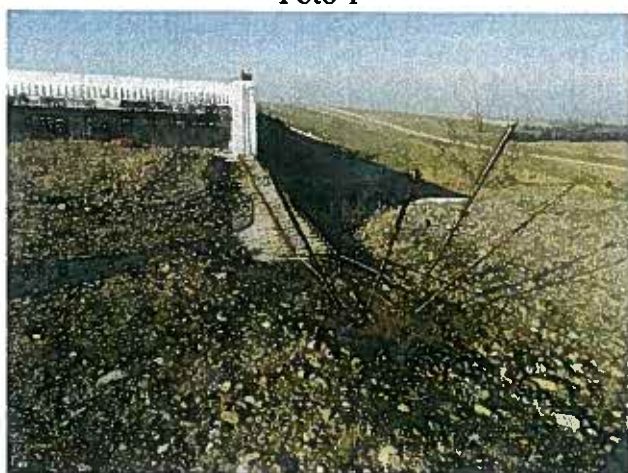
Foto 3

Șanțul de gardă nu este executat (foto: 3, 5, 6, 7).

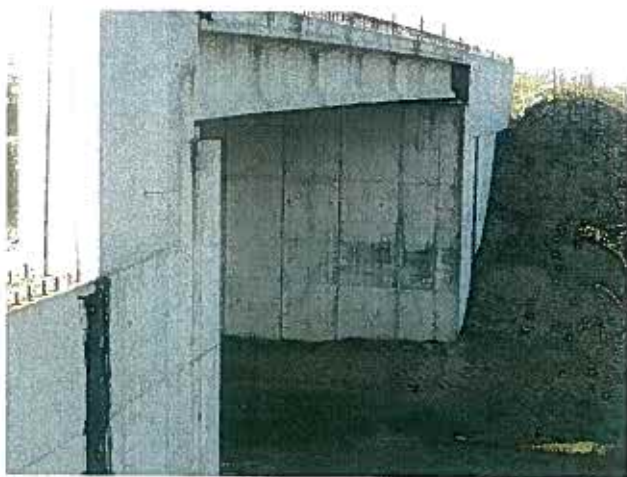
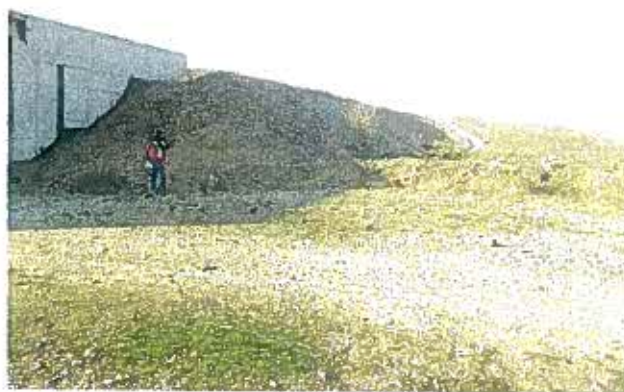
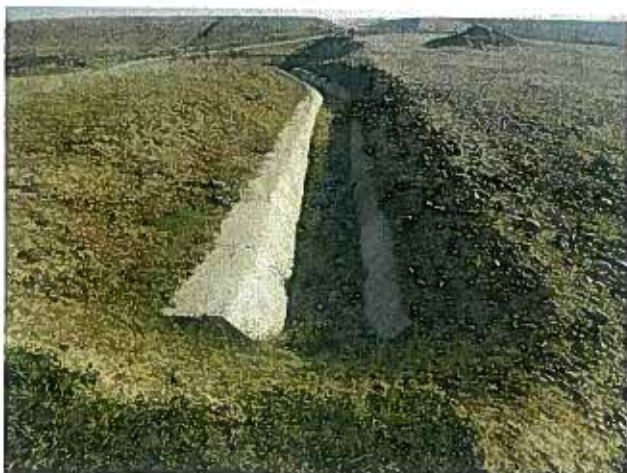
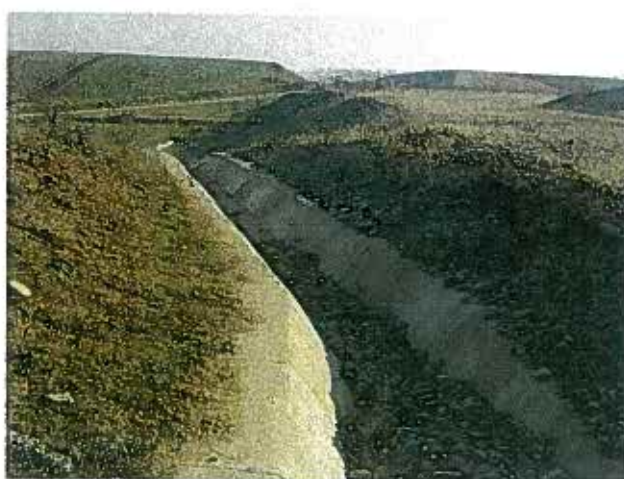
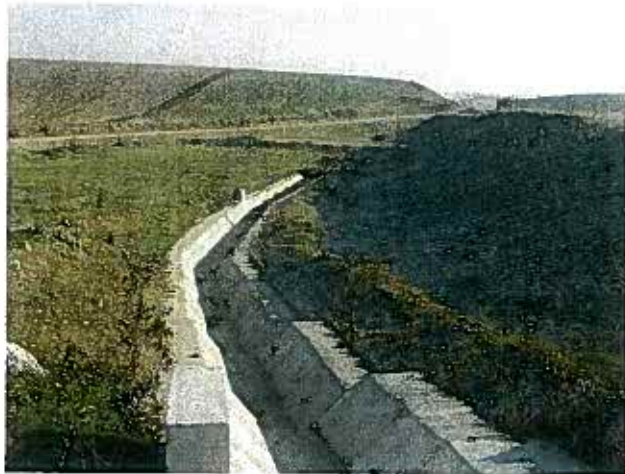
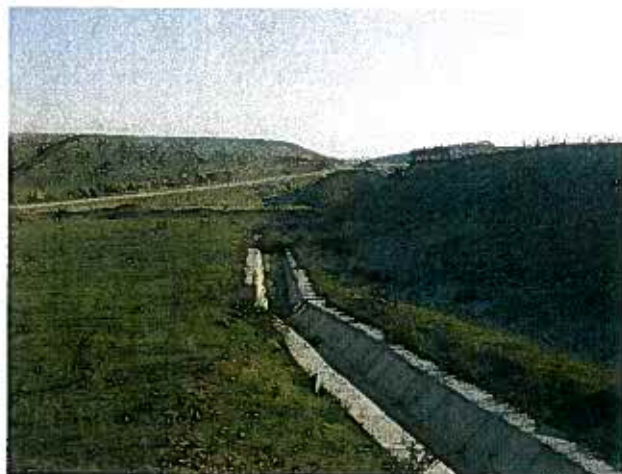
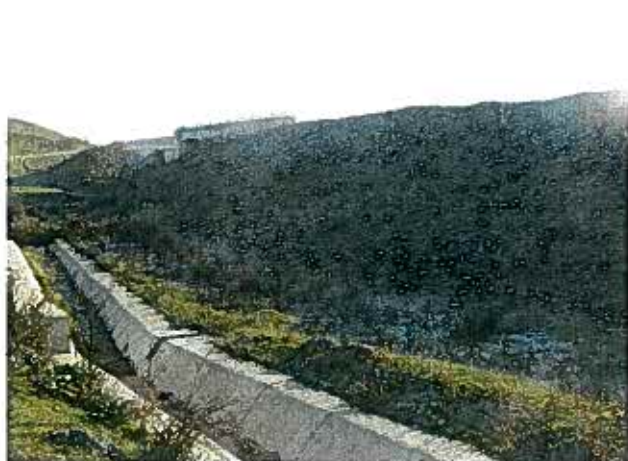
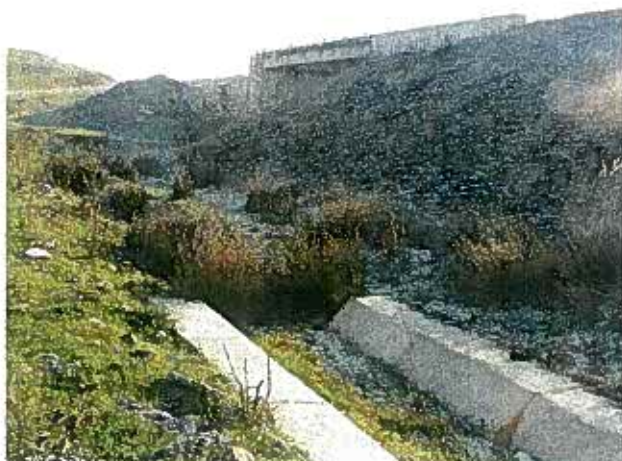
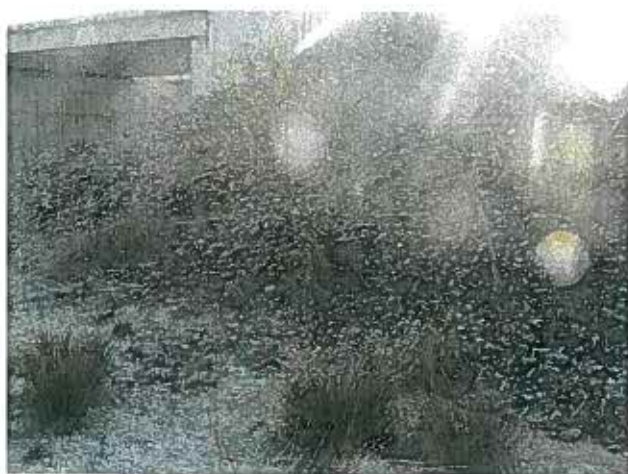
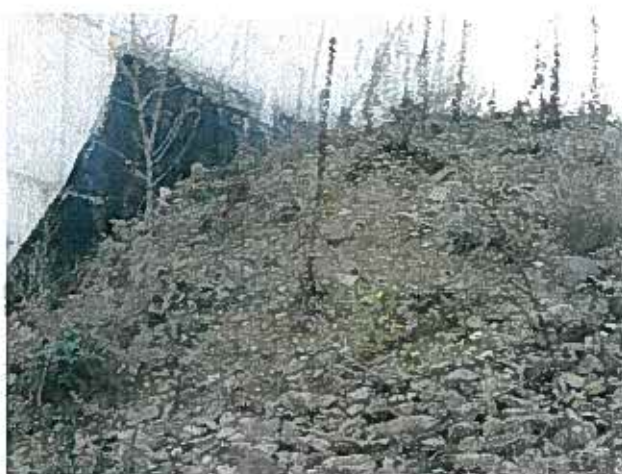
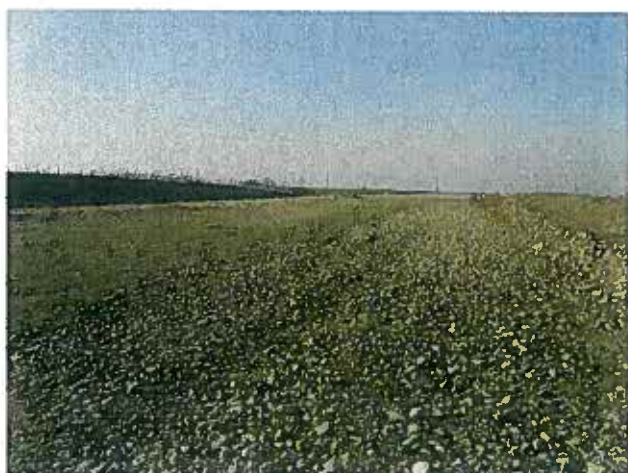
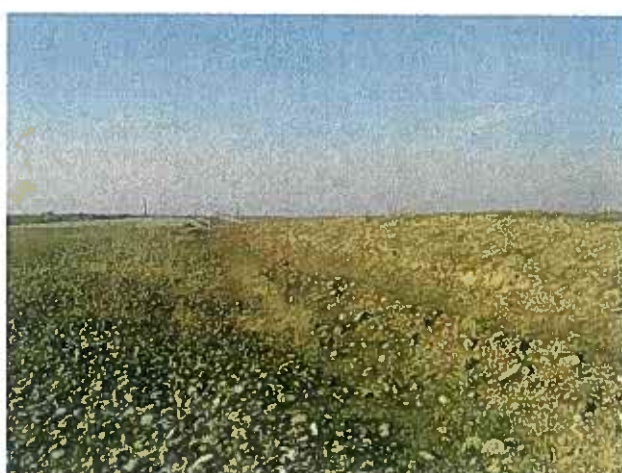
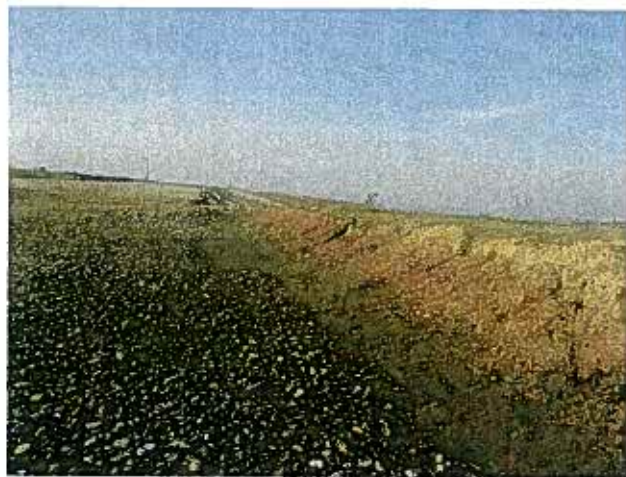
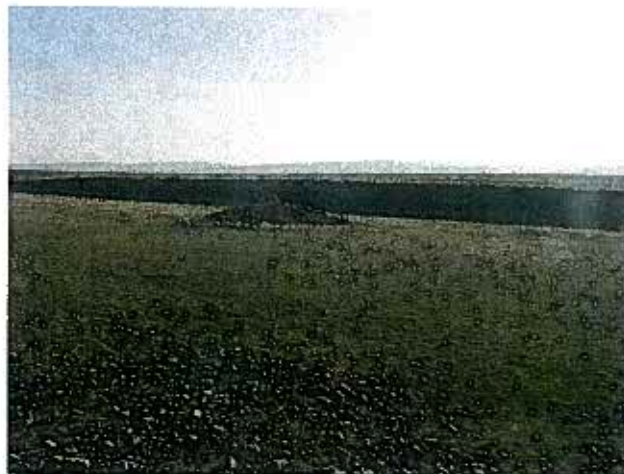
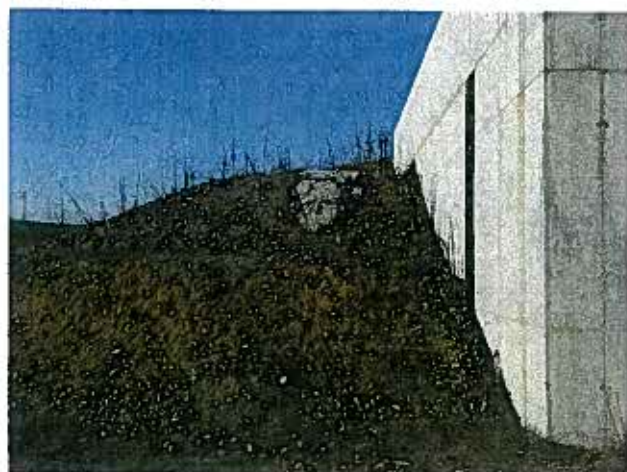
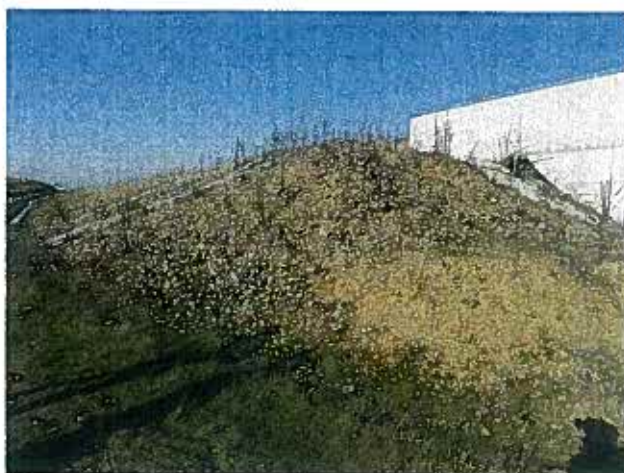
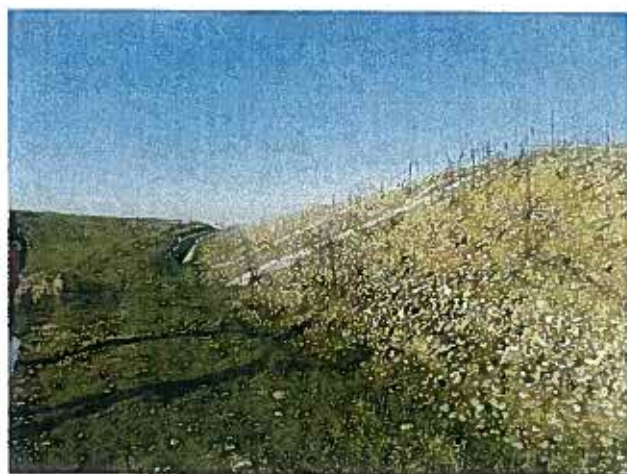
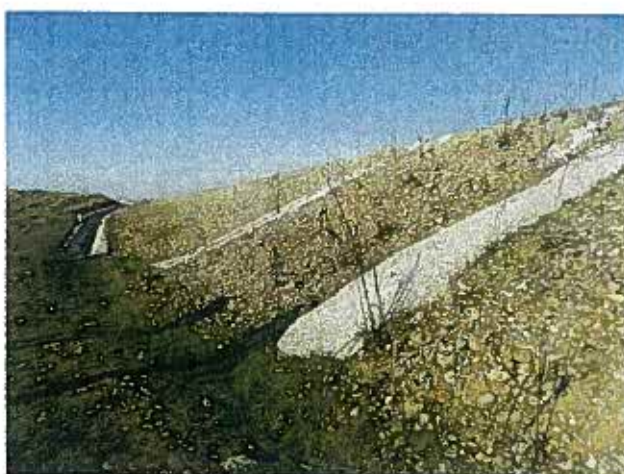
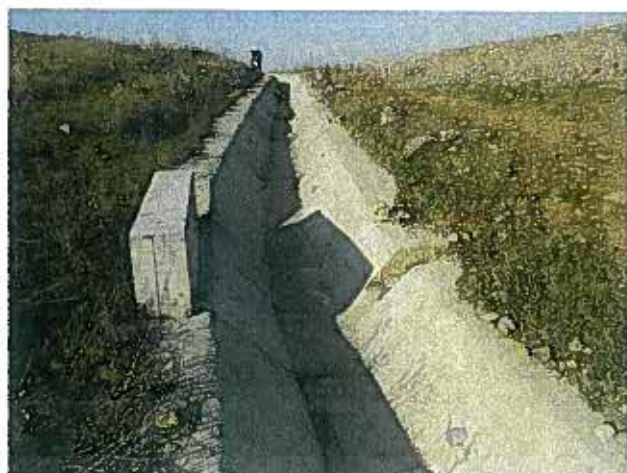
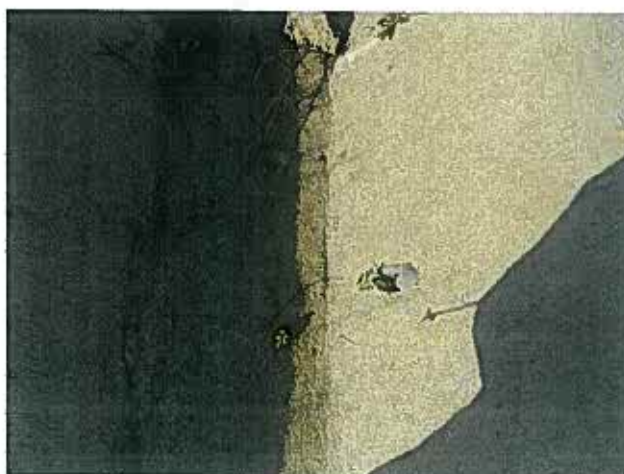
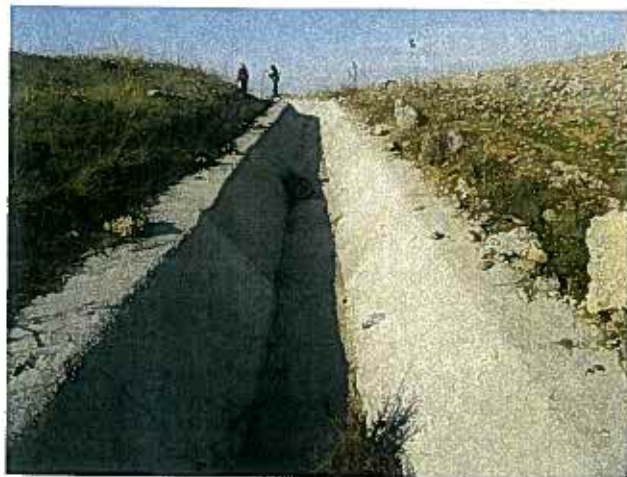
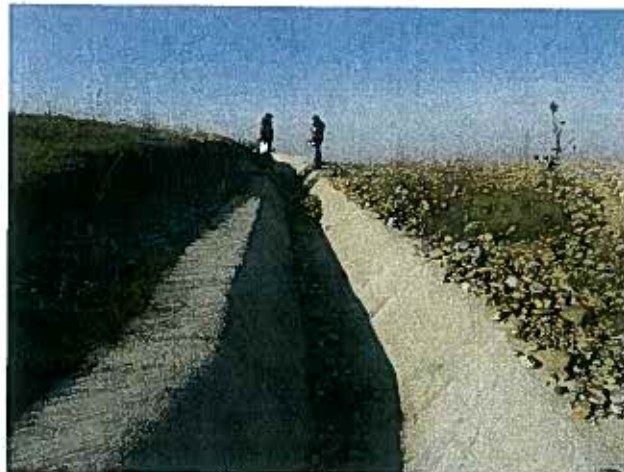
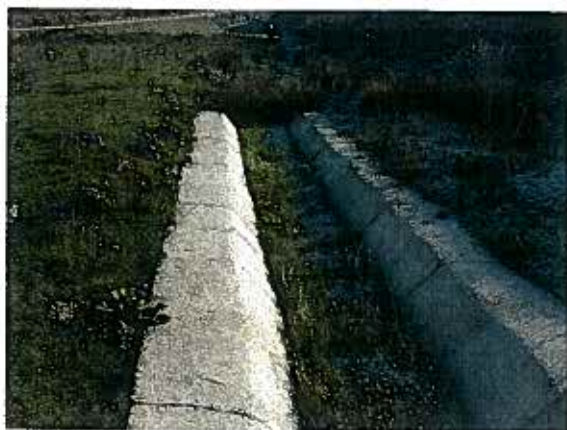
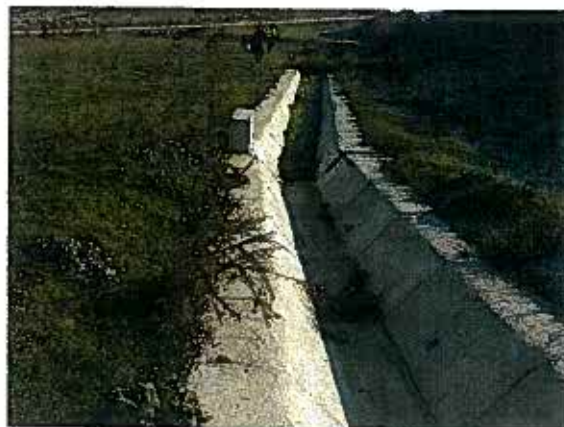
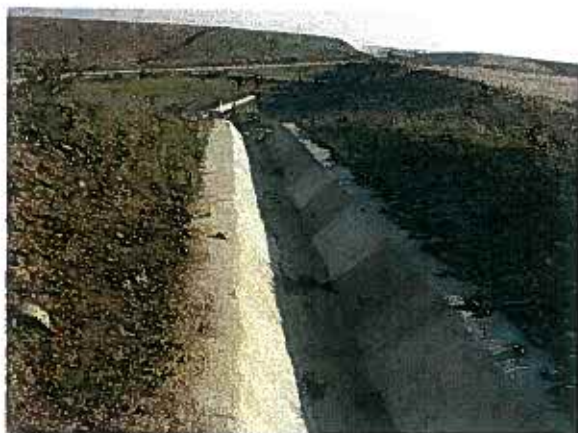
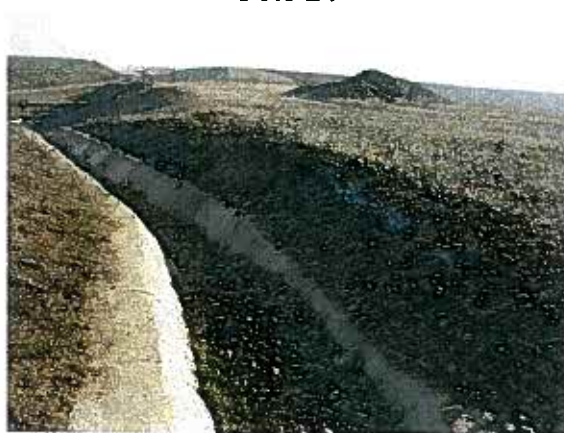
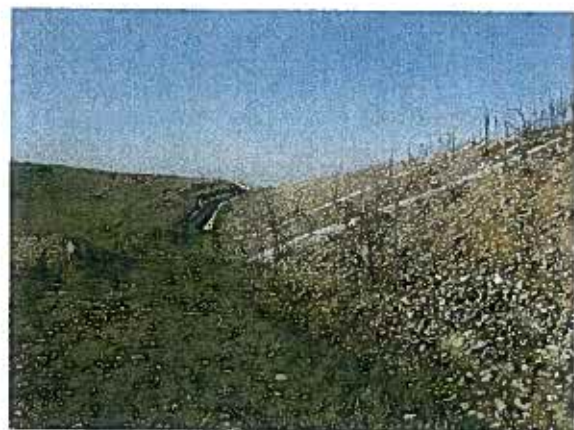
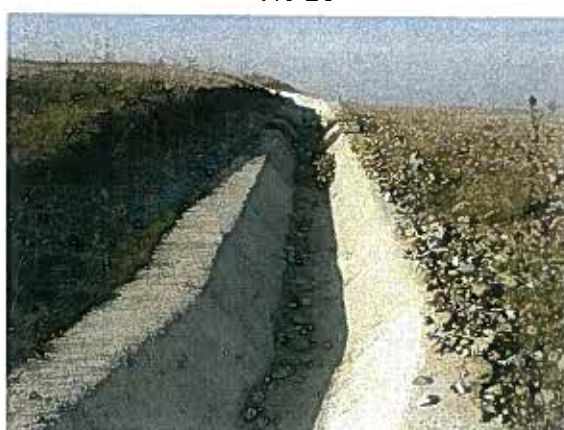
Șanțul de gardă este executat parțial (foto: 17, 18, 19, 20, 21, 22, 23, 24, 25, 26).

Terenul dintre șanțul de gardă și patul drumului are denivelări și fâgașe prin care circula apa (foto: 16, 17, 18, 19, 21, 23, 24, 25, 26).

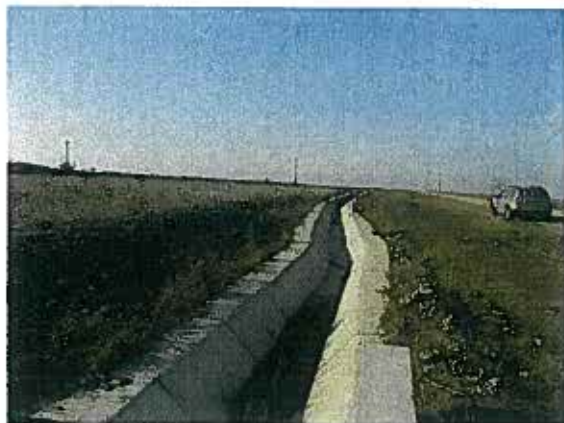
Foto 1

Nu este executat sistemul de drenaj (foto: 1, 2, 3, 4, 5, 6, 7, 12, 14, 15, 16, 18, 20, 21, 22, 25, 27).

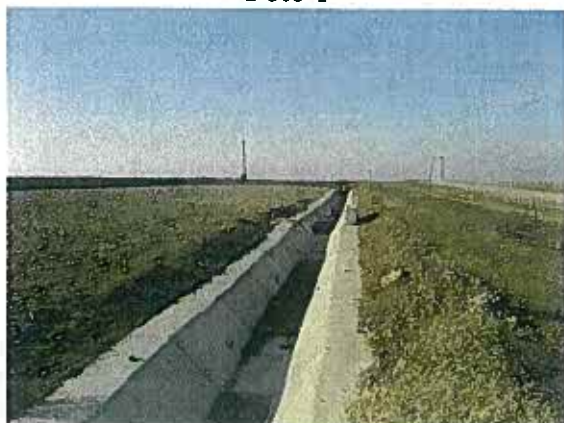
Foto 3

Este înierbat parțial (foto: 3, 4, 5, 6, 7, 8, 9, 10, 11, 12, 13, 14, 15, 16).

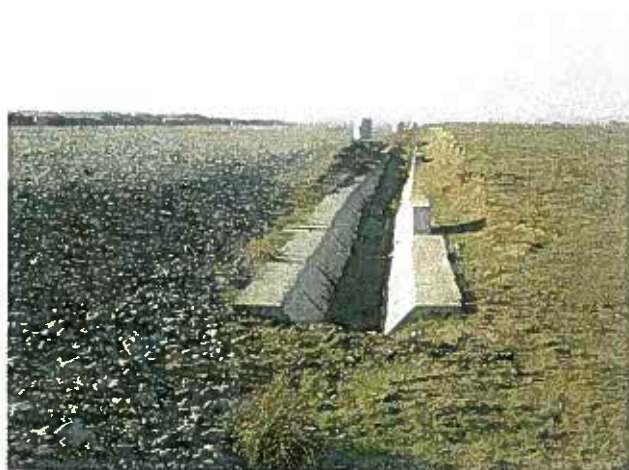
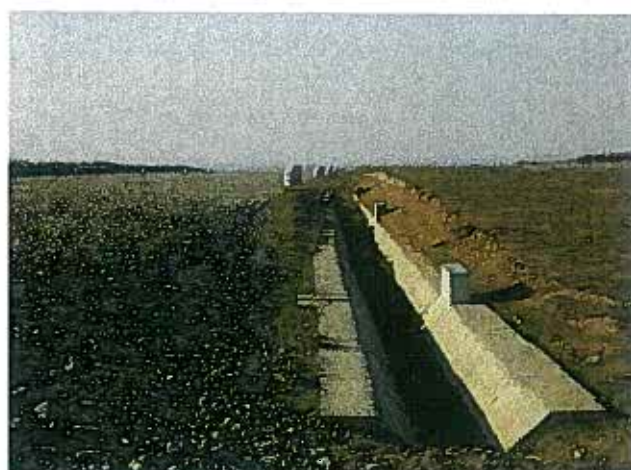
Taluzul este parțial înierbat (foto: 1, 2, 5, 6, 11, 14, 21, 22, 23, 24, 25, 26, 27, 28).

Șanțul de gardă este executat parțial (foto: 1, 2, 3, 4, 5, 6, 21, 22, 23, 29, 30).

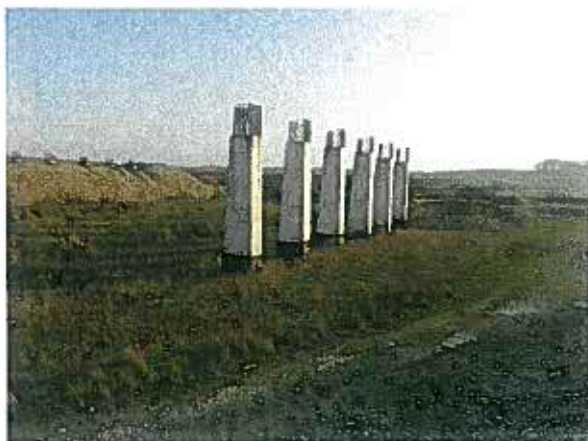
Foto 65

Șanțul de gardă nu a fost executat în aval și este parțial colmatat și degradat. Apa a format ravene la evacuare (foto: 65, 66, 67, 68).

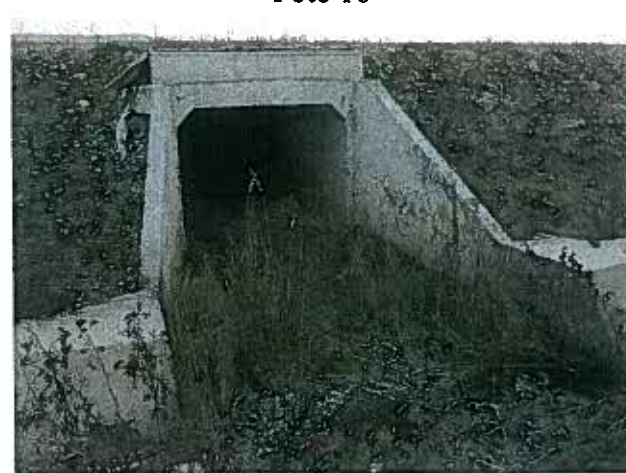
Foto 18

Podețul de la km 23+620 a fost executat. Amenajările amonte și aval nu au fost executate (foto: 18, 22, 41, 42).

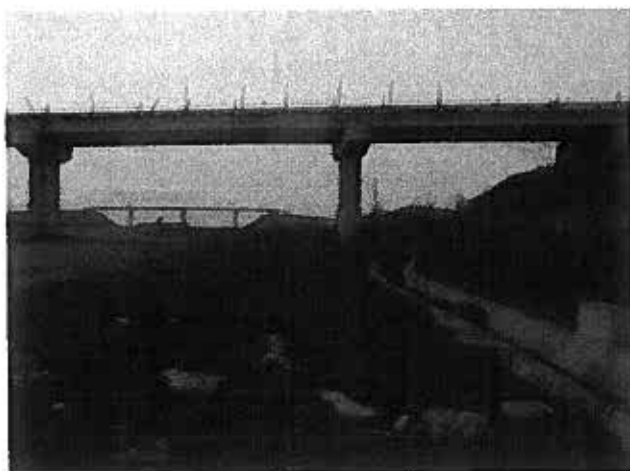
Foto 1

Șanțul stâng este executat parțial, este colmatat (foto: 1...11, 13, 14).

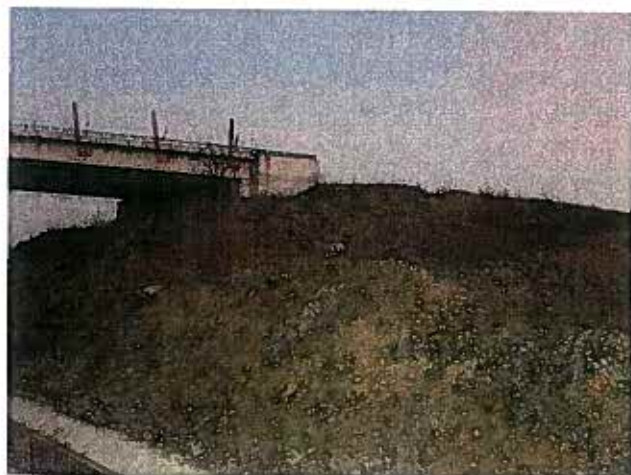
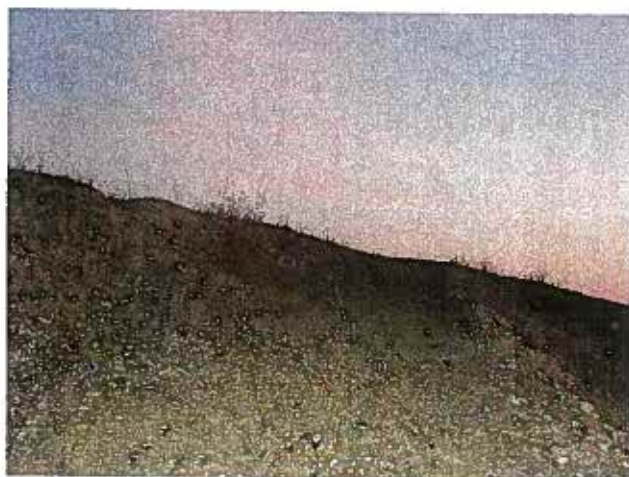
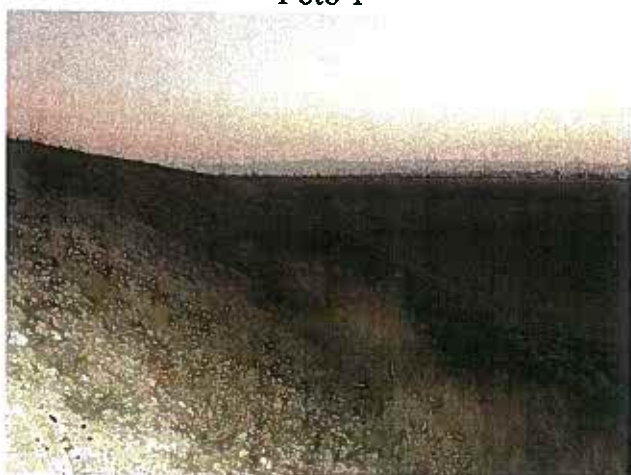
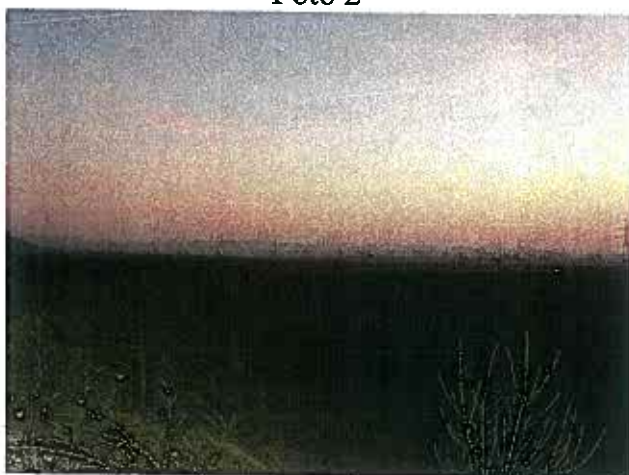
Șanțurile nu sunt executate.

Taluzurile prezintă fenomene de curegere a materialului în șanț, sunt parțial înierbate și ravenate în zona podului (foto: 1...4, 6...10).

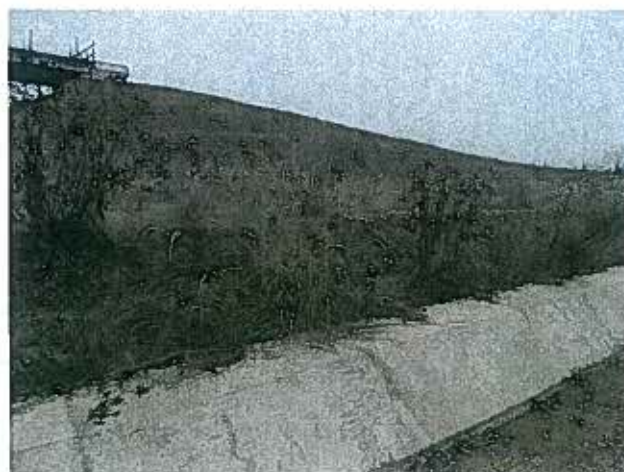
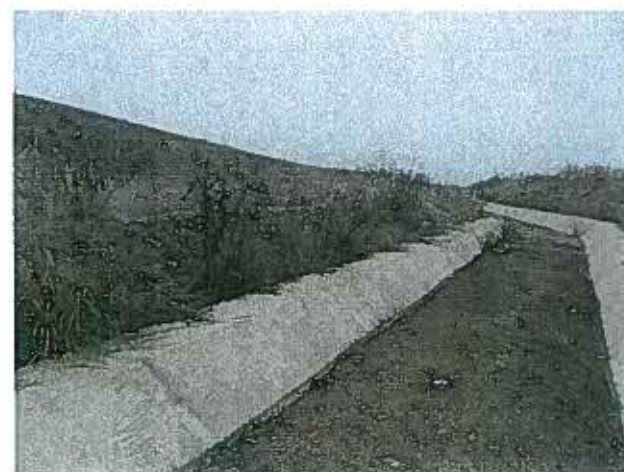
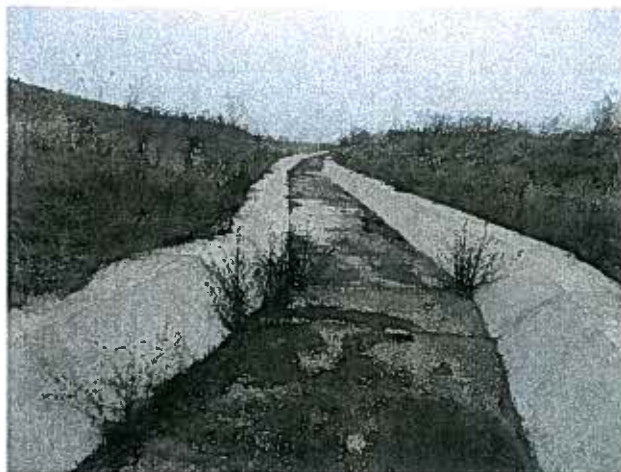
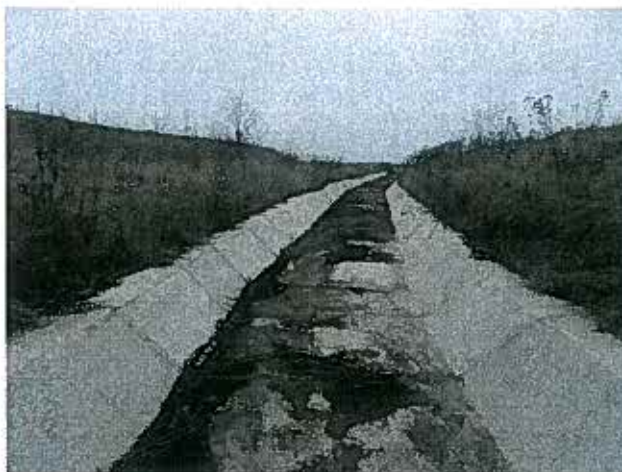
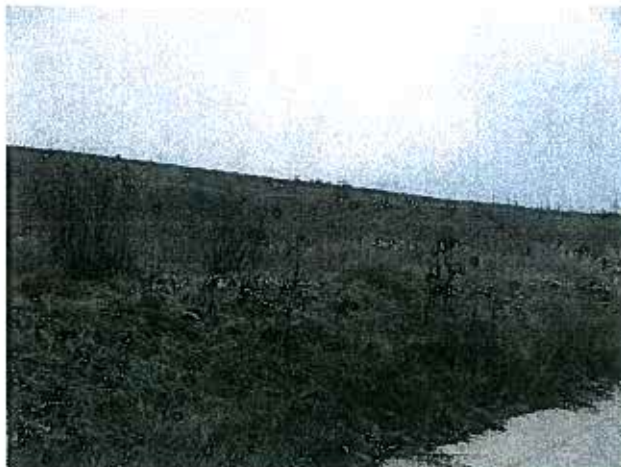
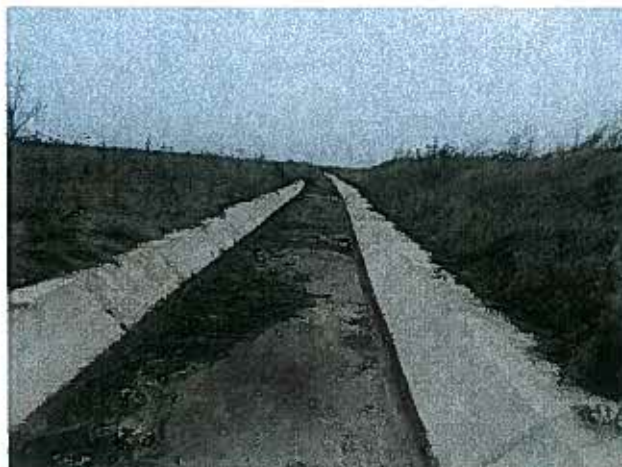
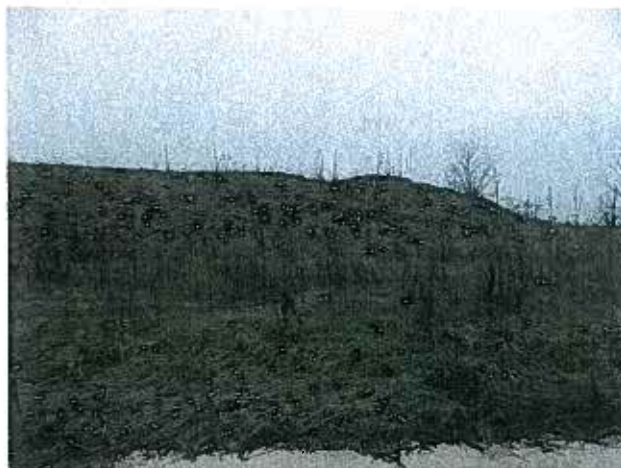
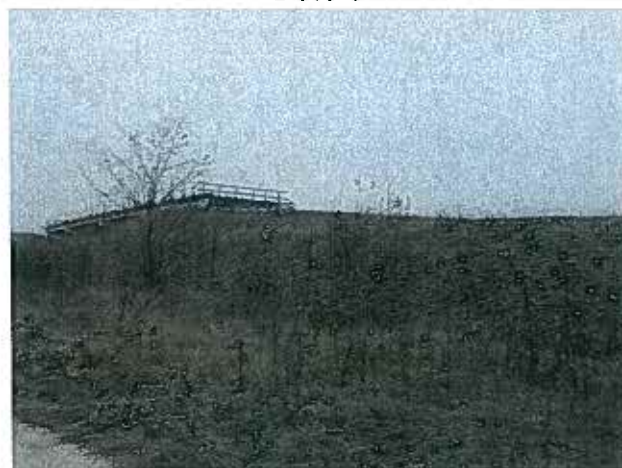
Șanțurile sunt executate parțial, sunt parțial colmatate. Pe unele zone sunt executate deasupra terenului în umplutură (foto: 1...18, 23, 27...29).

Taluzurile prezintă fenomene de curegere a materialului în șanț, sunt parțial înierbate, ravenate în zona podului (foto: 1...8, 15...29).
