**EXPERTIZA TEHNICĂ  
AUTOSTRADA BRAȘOV - CLUJ - BORȘ  
SECȚIUNEA 3C: SUPLACU DE BARCĂU - BORȘ  
LUCRARI DE TERASAMENTE, DRENAJE SI CONSOLIDARE**

Data: Ianuarie 2014

**EXPERTIZA TEHNICA**  
**AUTOSTRADA BRASOV - CLUJ - BORS.**  
**SECTIUNEA 3C: SUPLACU DE BARCAU - BORS**  
**Lucrari de terasamente, drenaje și consolidare**

**Raport de expertiză tehnică pentru evaluarea stării tehnice a lucrărilor de terasamente executate de către Antreprenorul Bechtel International Inc. (taluzuri, teren de fundare, sisteme de colectare și evacuare a apelor subterane și de suprafață, lucrări de sprijinire și consolidare, lucrări de protecție taluzuri) precum și prevederea soluțiilor de refacere a zonelor deteriorate**

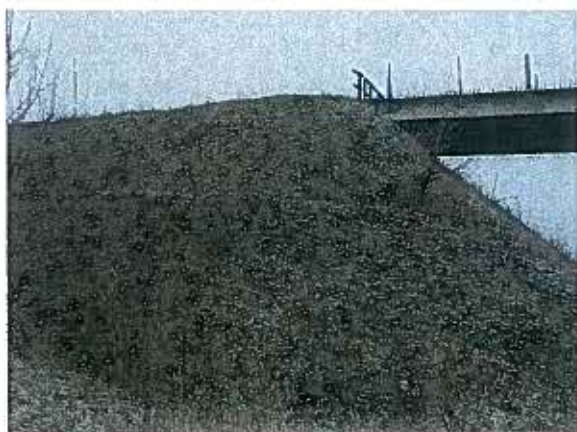
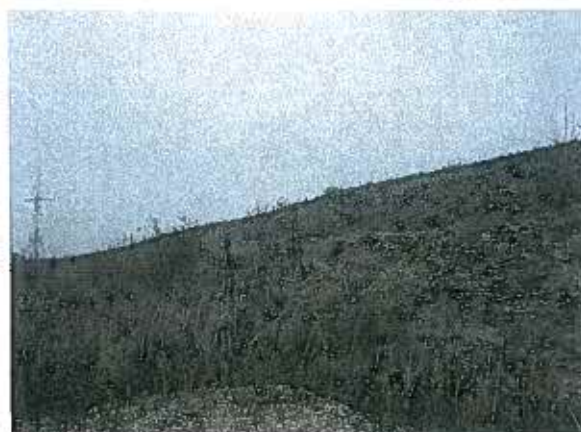
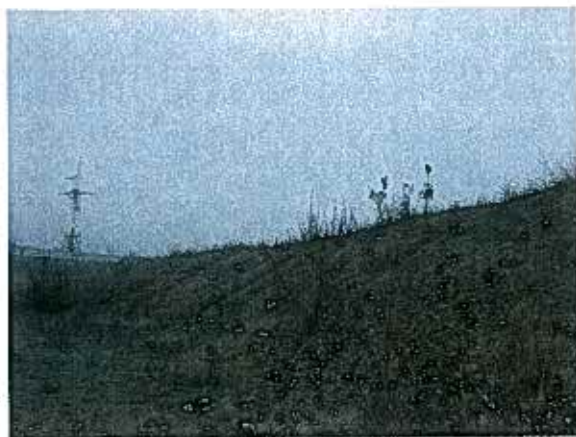
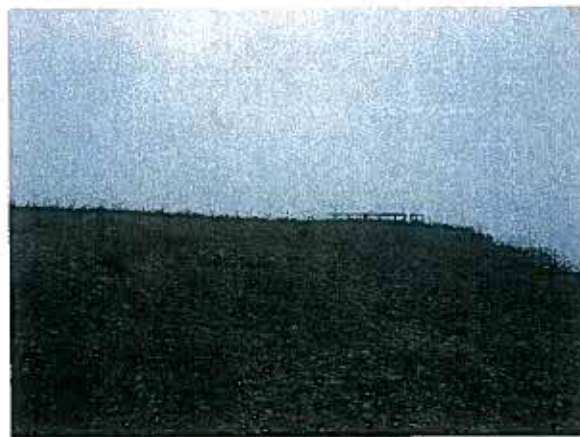
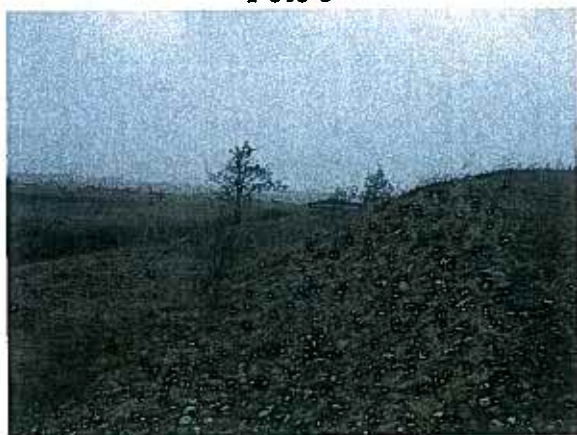
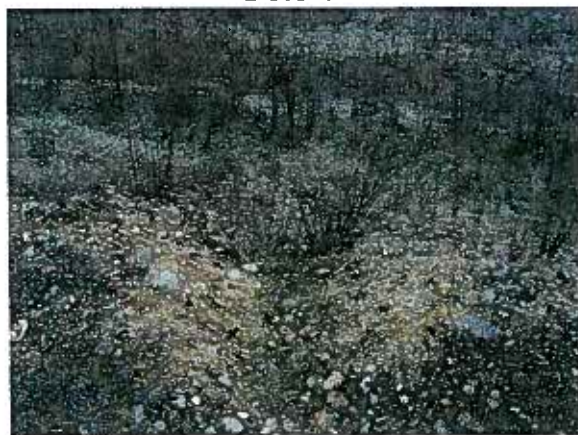
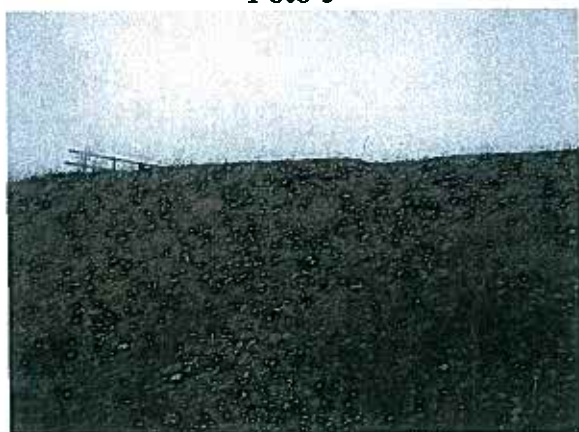
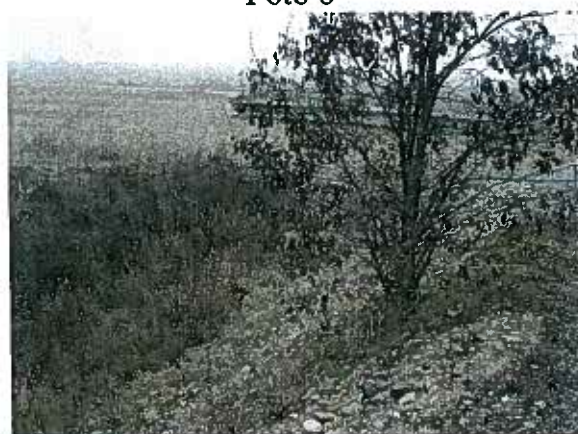
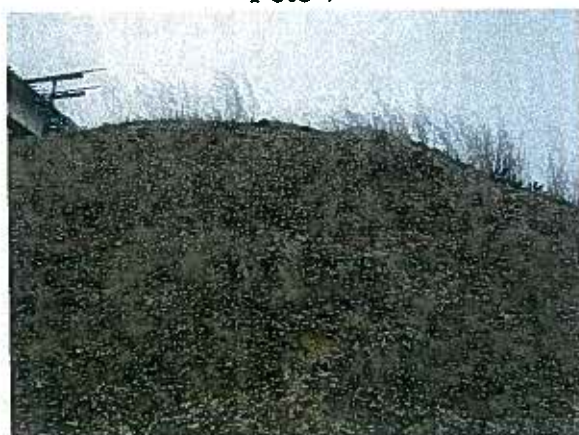
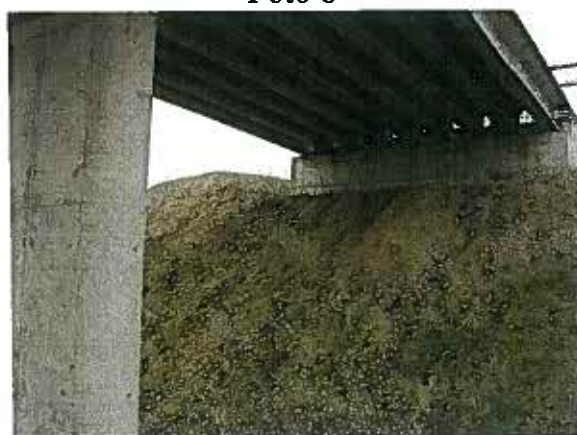
Taluzurile prezintă fenomene de curegere a materialului la bază, șanțurile nebetonate sunt parțial înierbate, ravenate în zona podului (foto: 1...10).

Rambleul este executat la nivel pat drum (foto: 4...5).

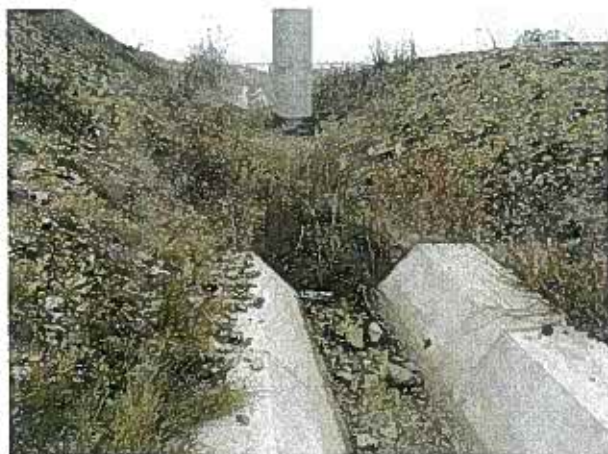
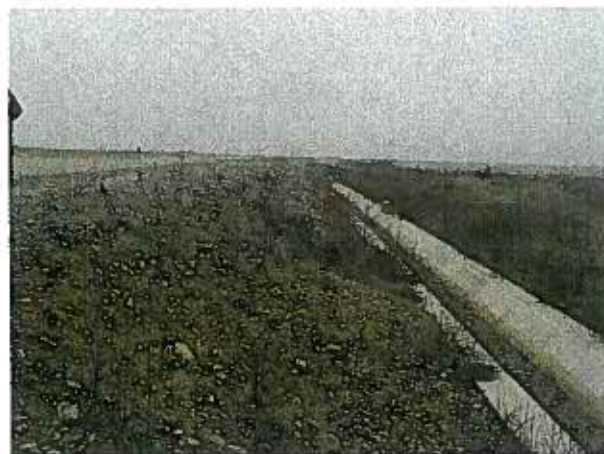
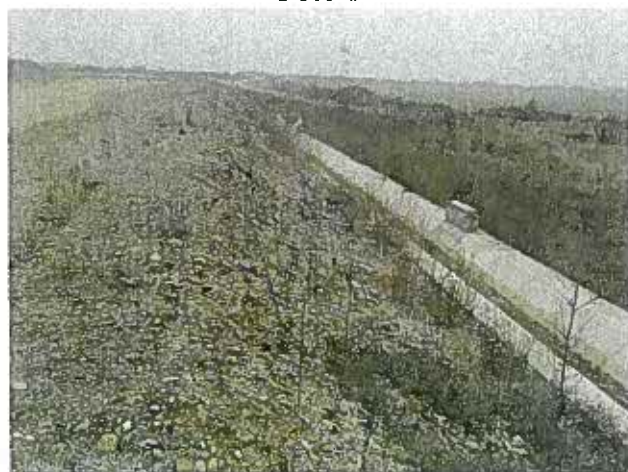
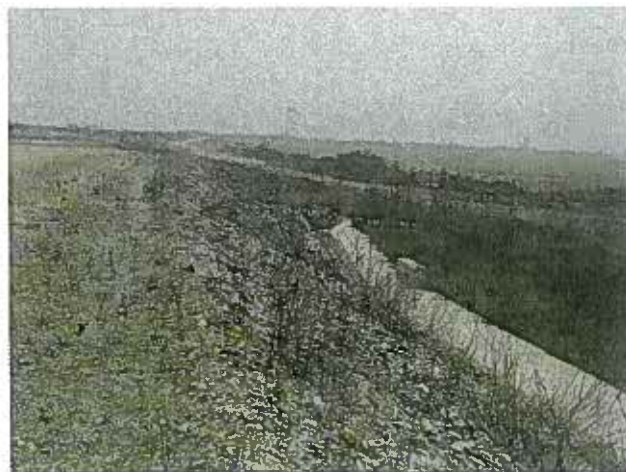
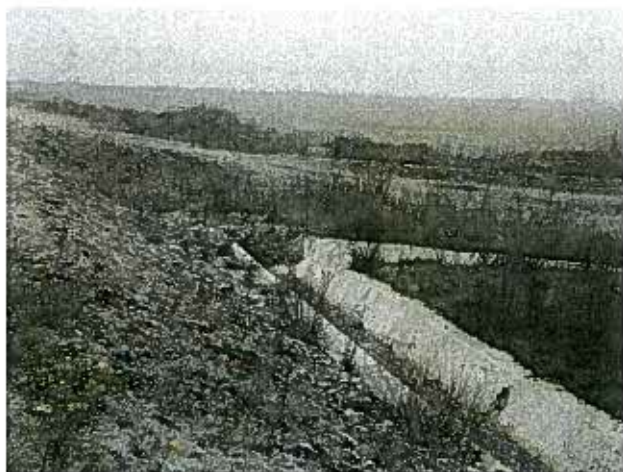
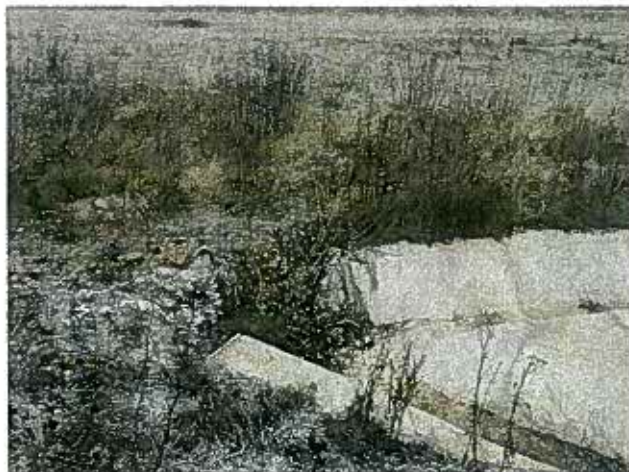
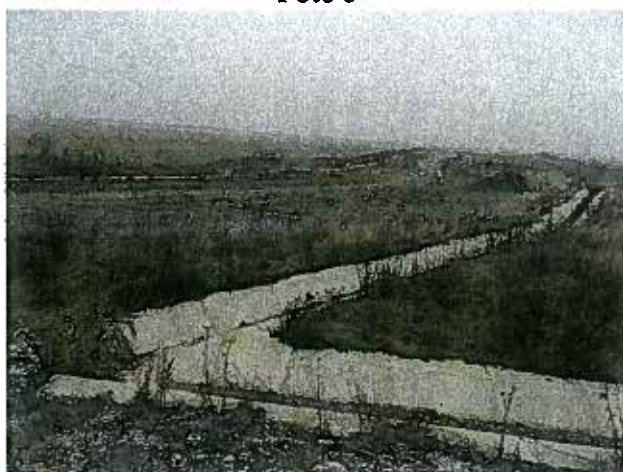
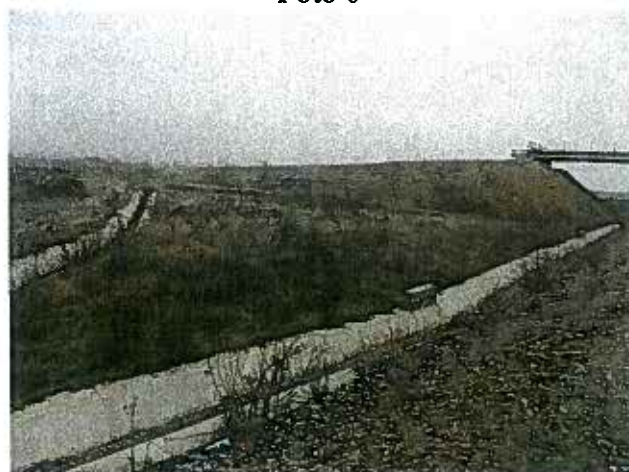
Șanțul de gardă este executat parțial și este colmatat. Prezintă crăpături și fisuri. Capetele aval nu sunt executate, apa bălțește (foto: 1...8, 11...13, 19...34).

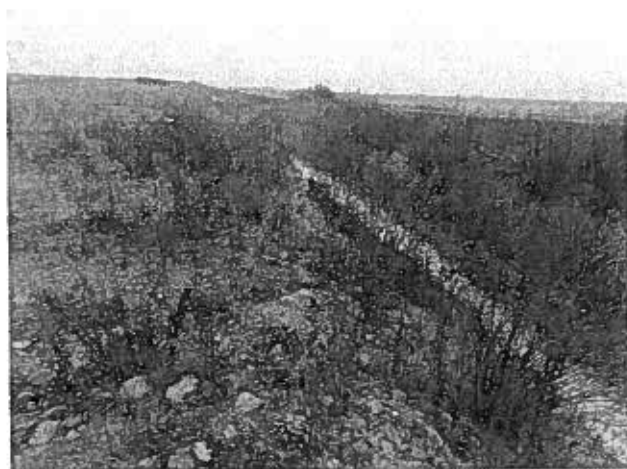
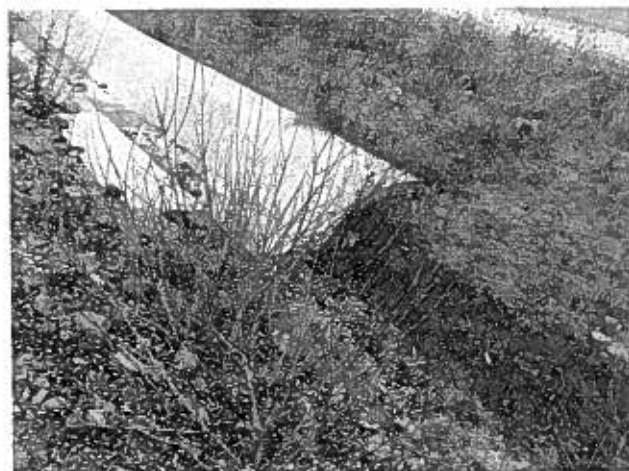
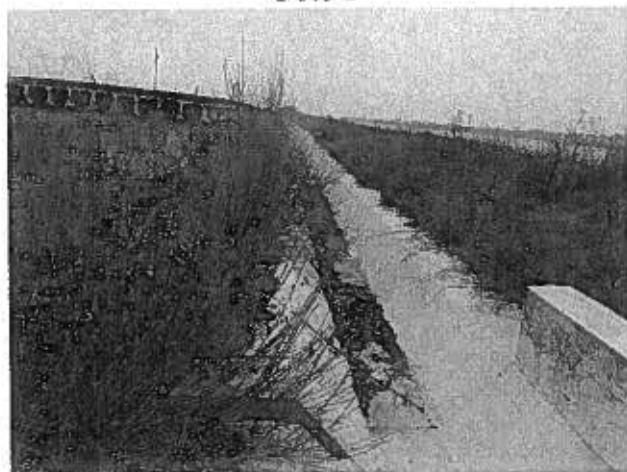
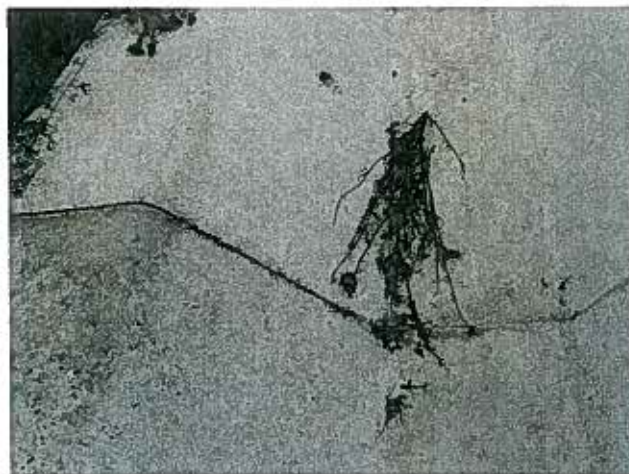
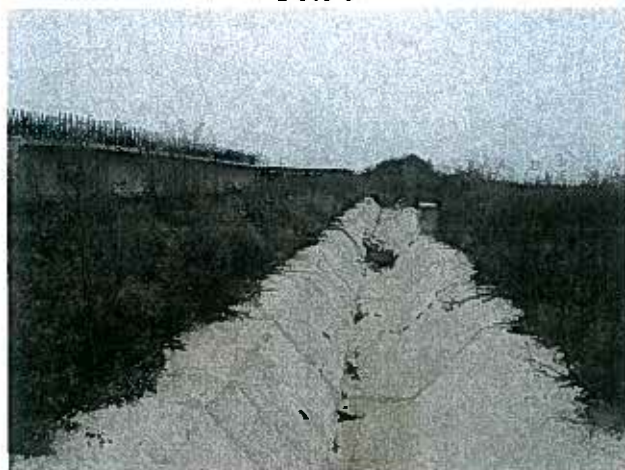
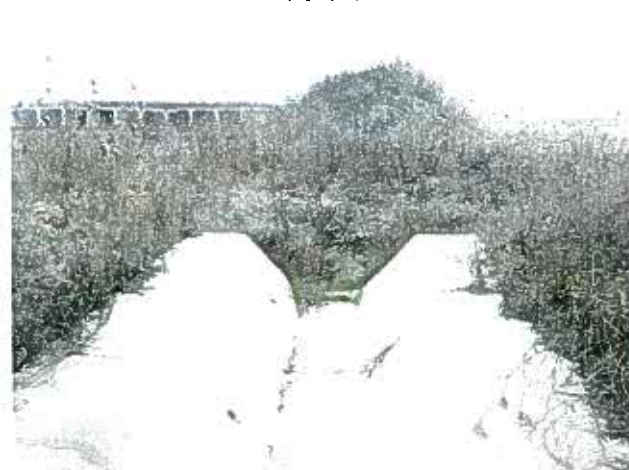
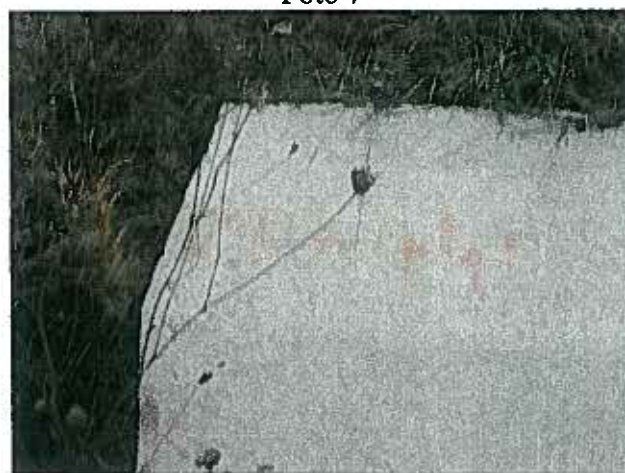
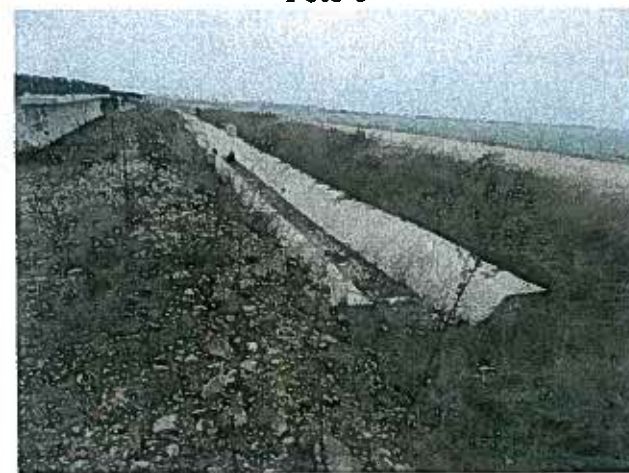
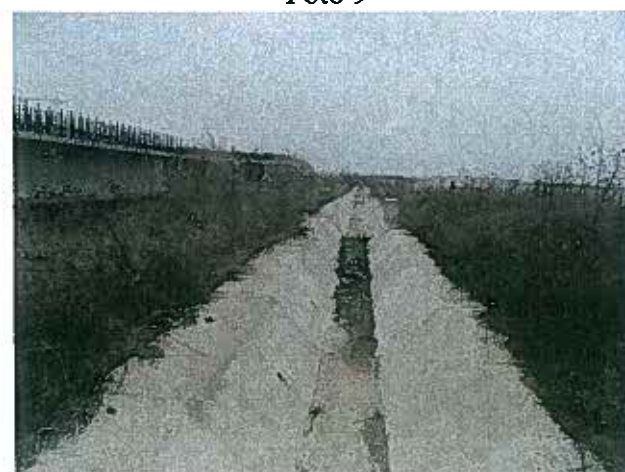
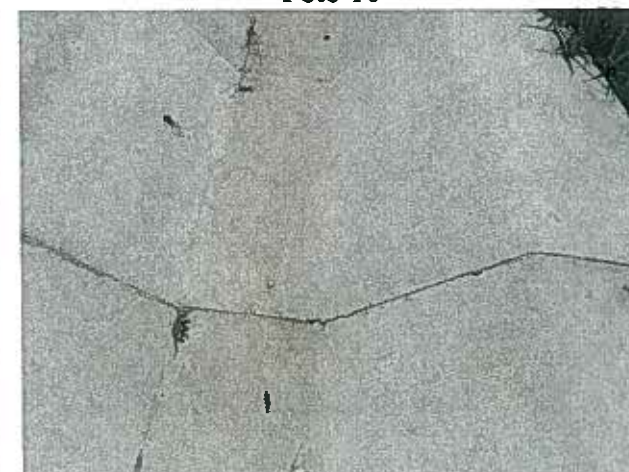
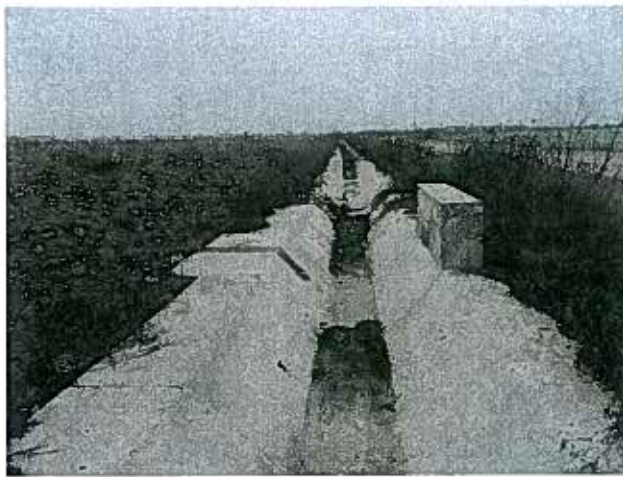
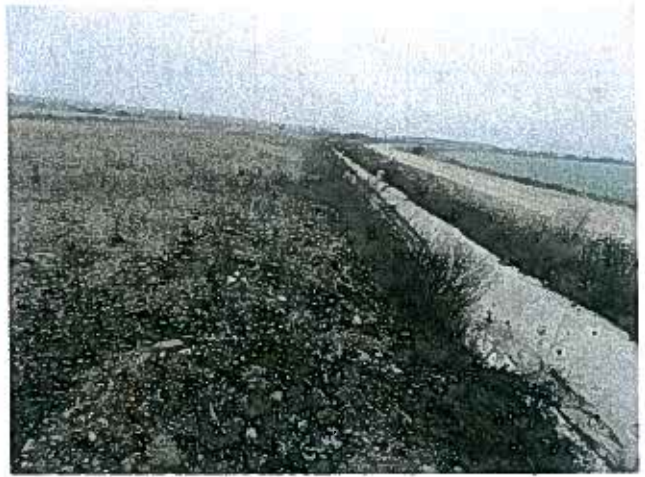
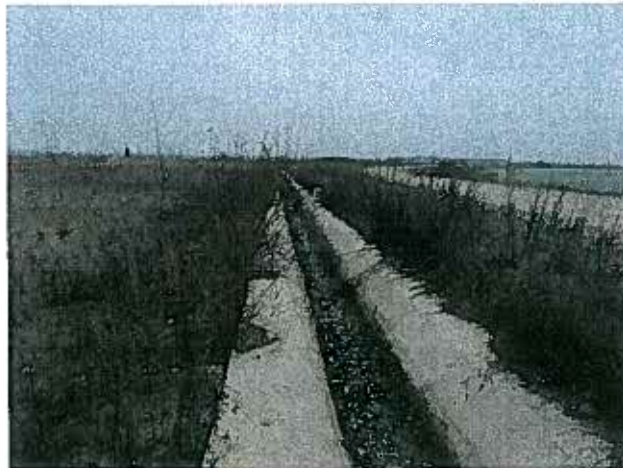
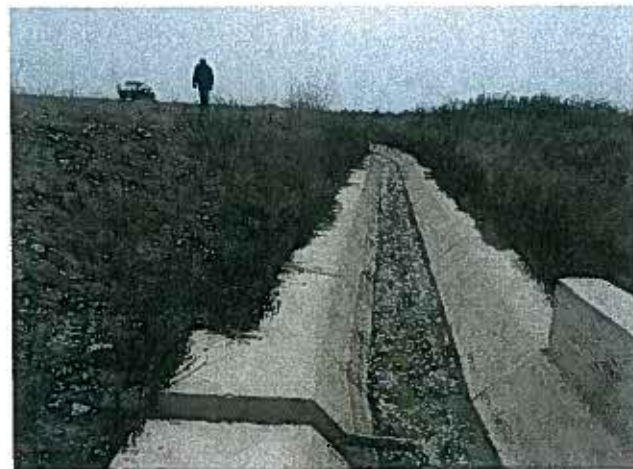
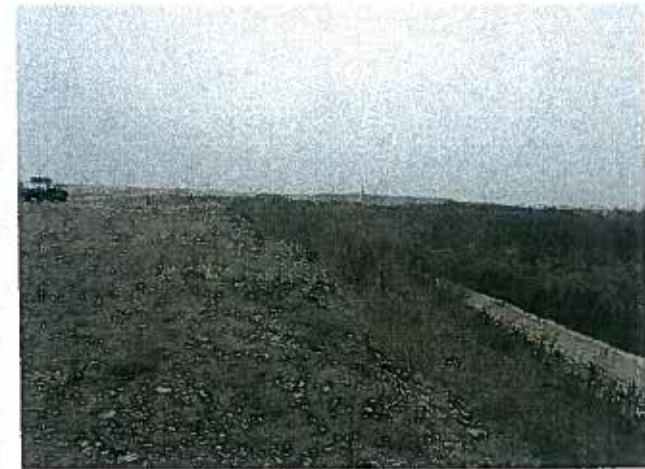
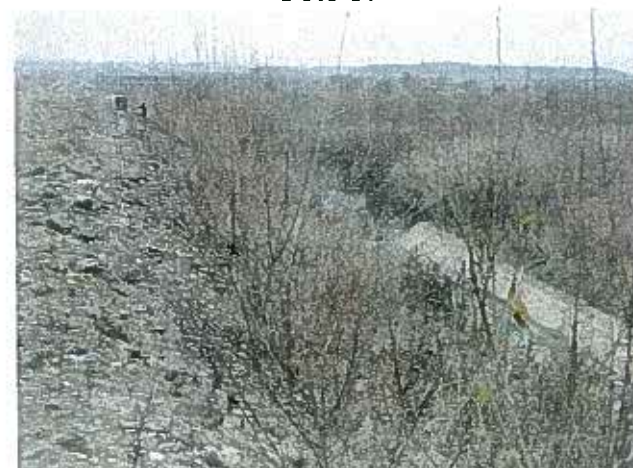
Șanțul de gardă este executat parțial și este colmatat. Prezintă crăpături și fisuri. Capetele aval nu sunt executate, apa bălțește (foto : 1...3, 6...15, 17...22).

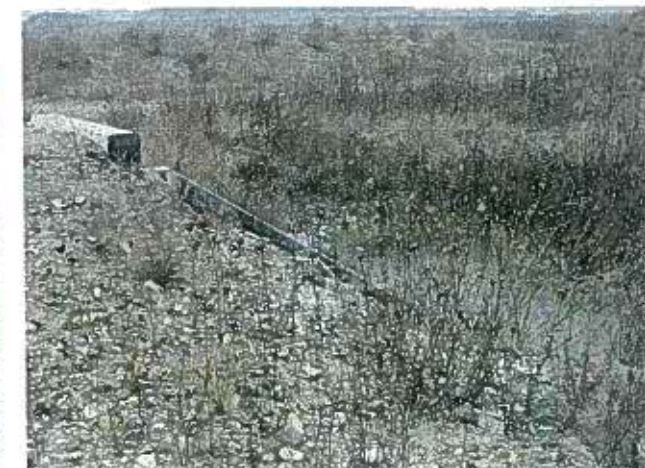
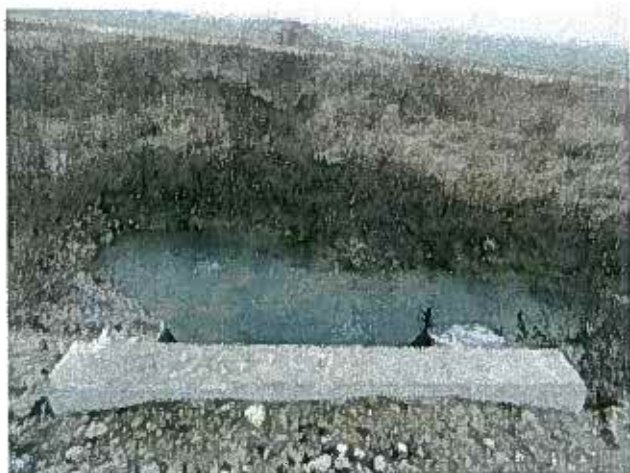
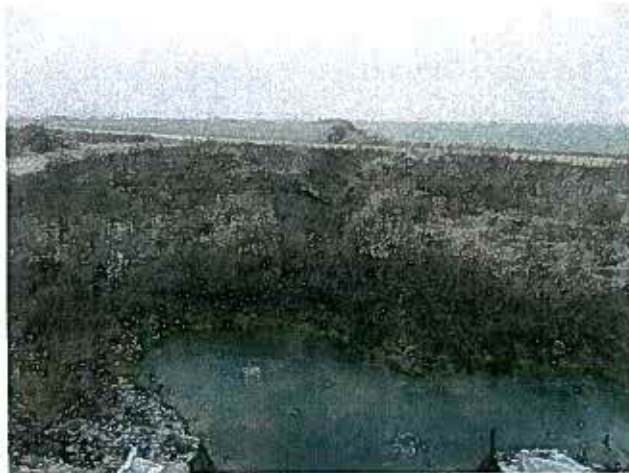
Podețul de la km 25+747 a fost executat. Amenajările amonte și aval au fost executate parțial. Apa bălțește atât în amonte cât și în aval (foto : 20...22, 27, 28).

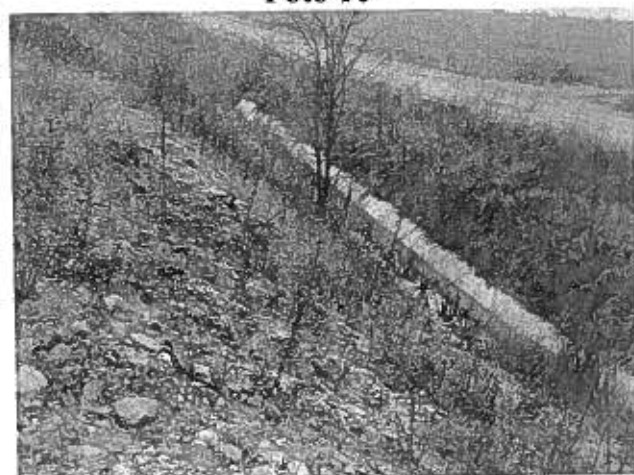
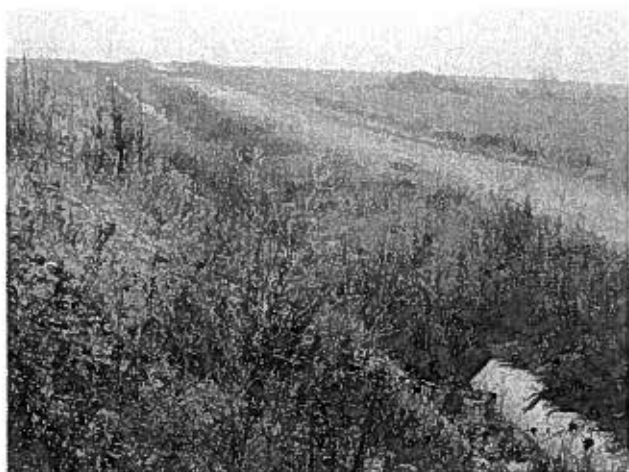
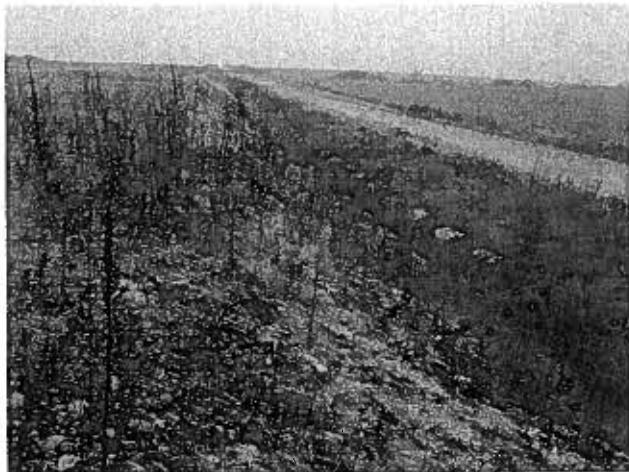
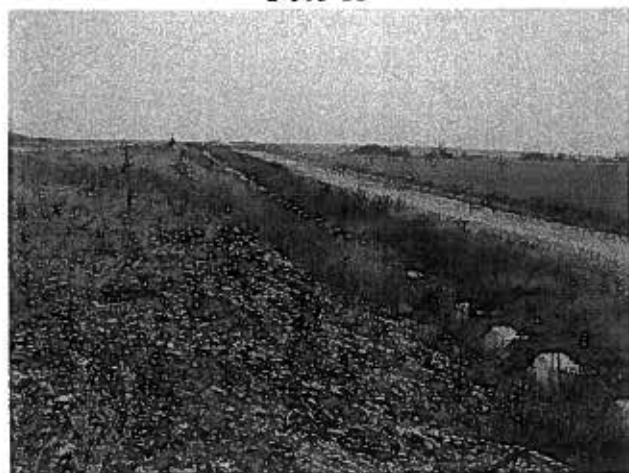
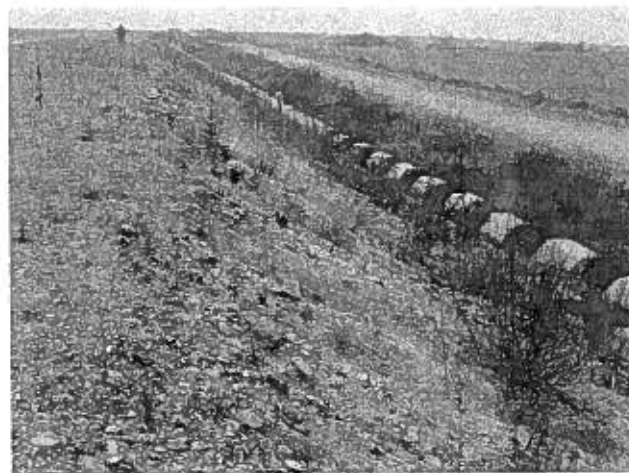
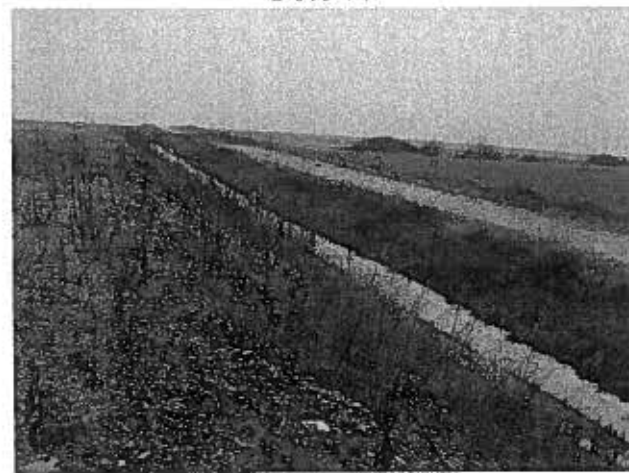
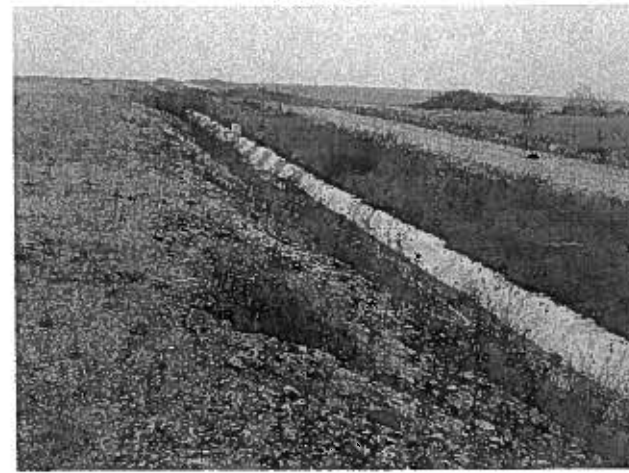
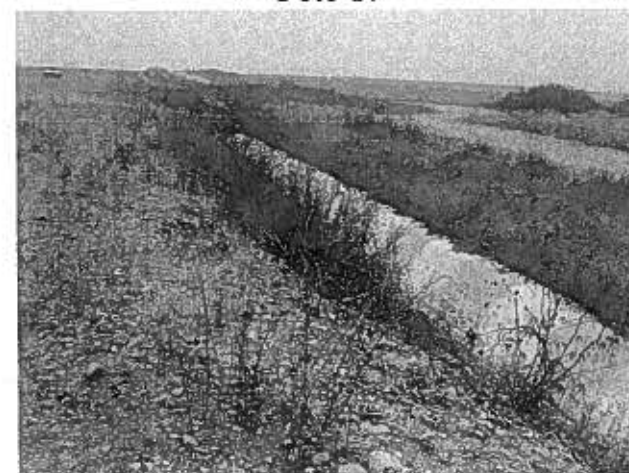
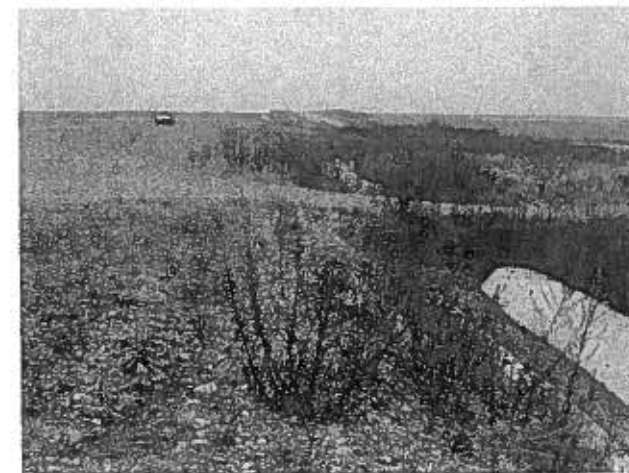
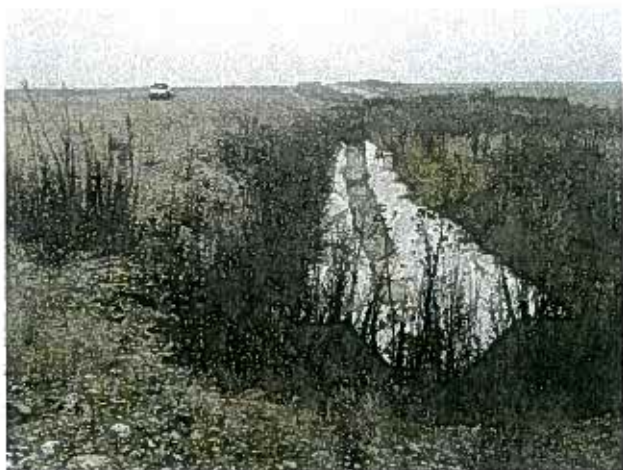
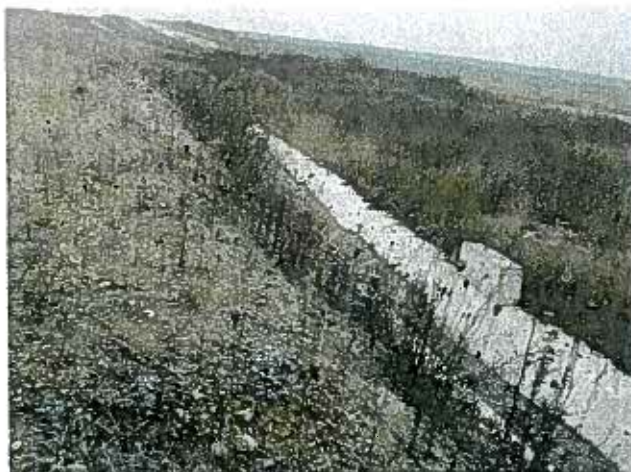
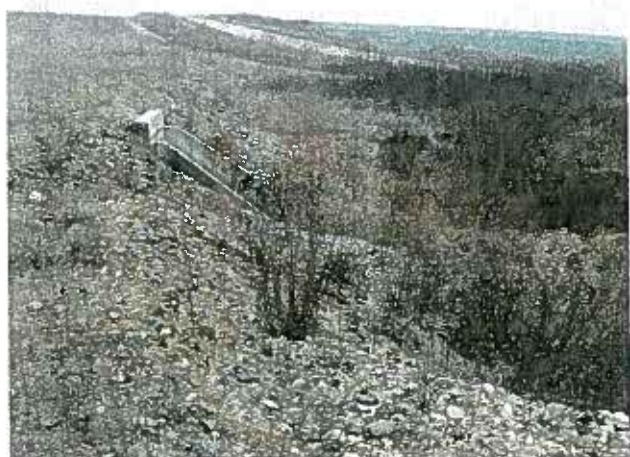
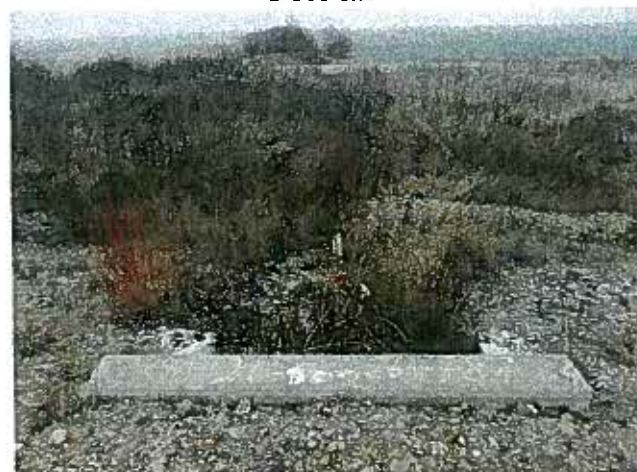
Șanțul de gardă este executat parțial, și este colmatat (foto : 12...25).

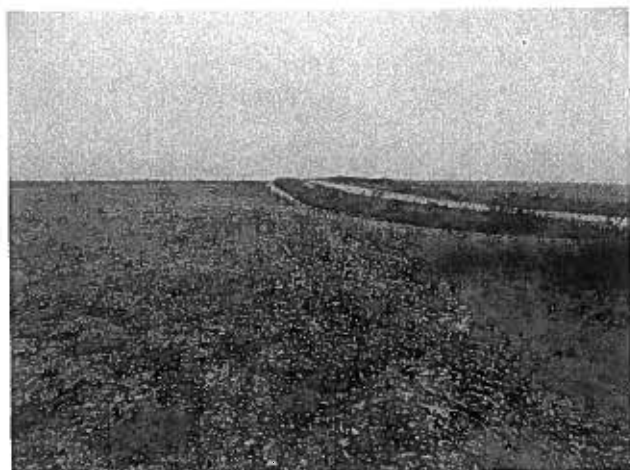
Foto 1

Șanțul de gardă este executat parțial, colmatat, prezintă fisuri și crăpături (foto : 1...22, 24, 25).

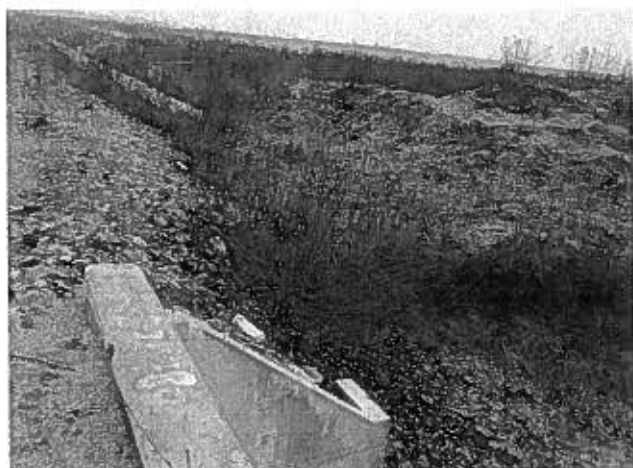
Foto 1

Este înierbat spontan, prezintă fenomene de curgere a materialului de pe taluz în șanțul de gardă (foto 1...7, 9, 10, 13, 14, 17, 18, 28).

Șanțul de gardă este executat parțial, colmatat, prezintă fisuri și crăpături (foto : 1...7, 9...14, 16, 17, 19...26).

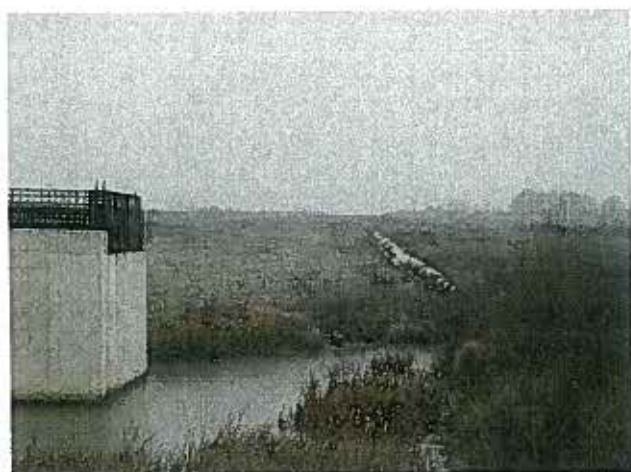
Foto 1

Șanțul de gardă este executat parțial, colmatat, prezintă fisuri și crăpături, spălări de material sub el (foto : 1, 3, 5...17).

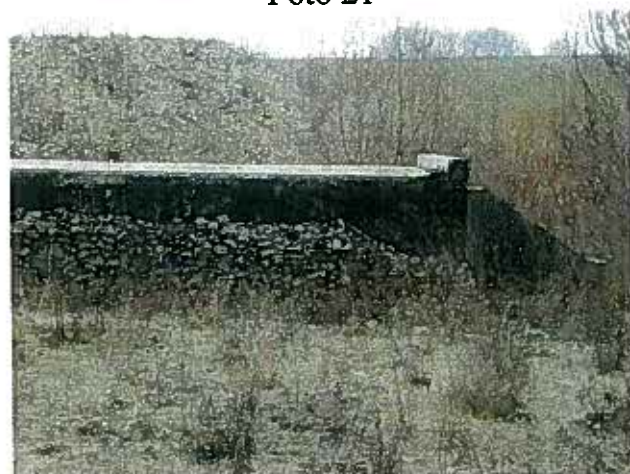
Foto 23

Podețul de la km 28+620 a fost executat. Amenajările amonte și aval nu au fost executate. Bazinul de retenție și bazinul fitoepurator au fost executate parțial. Apa bălțește în aval. A crescut vegetația specifică (foto : 23...32, 48...52).

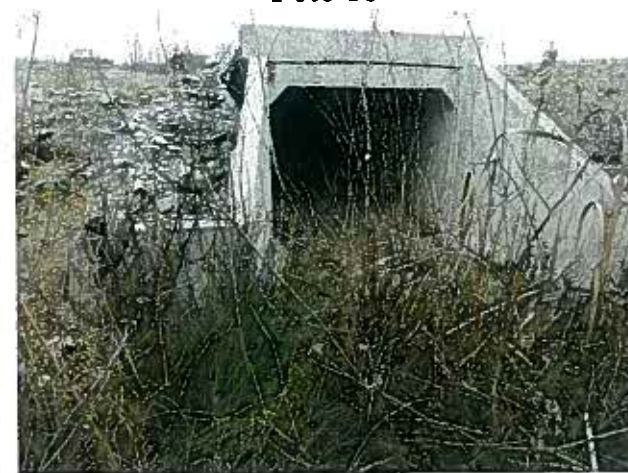
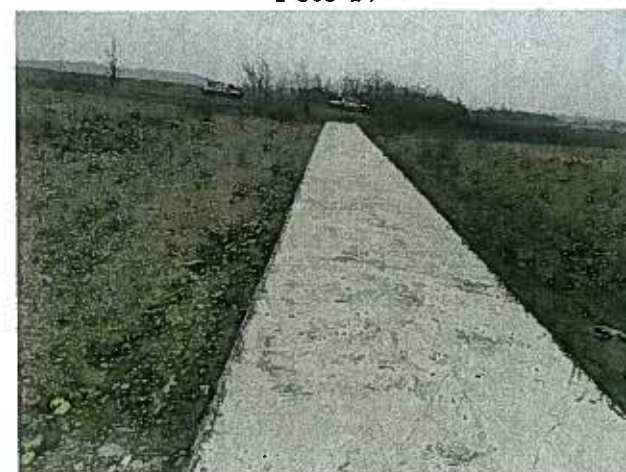
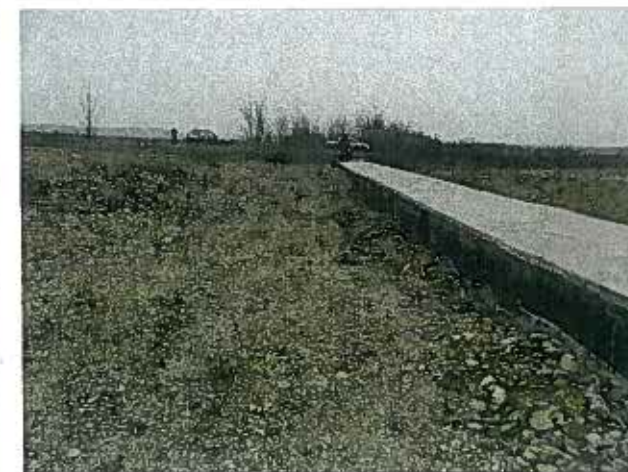
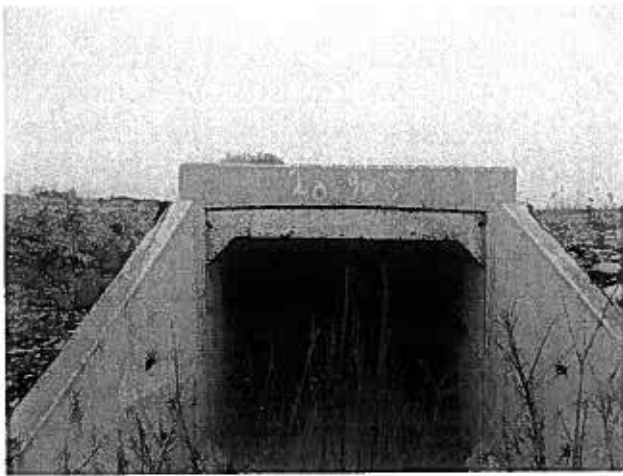
Podețul de la km 28+908 a fost executat. Amenajările amonte și aval nu au fost executate.. Apa bălțește în aval. A crescut vegetația specifică (foto : 18...21, 32...36).

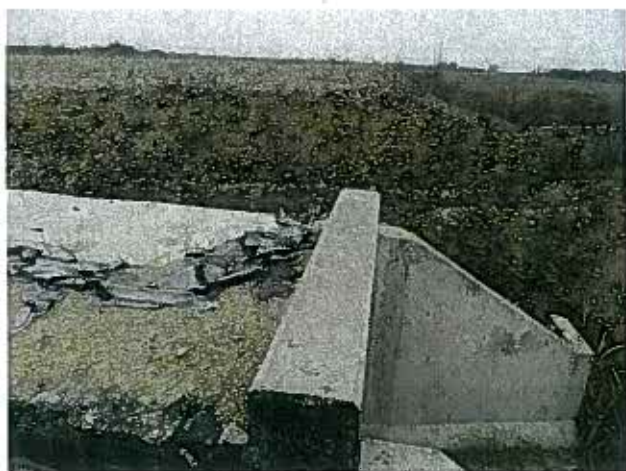
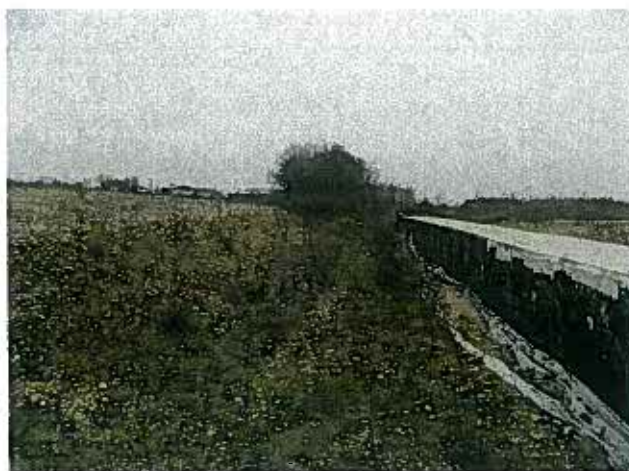
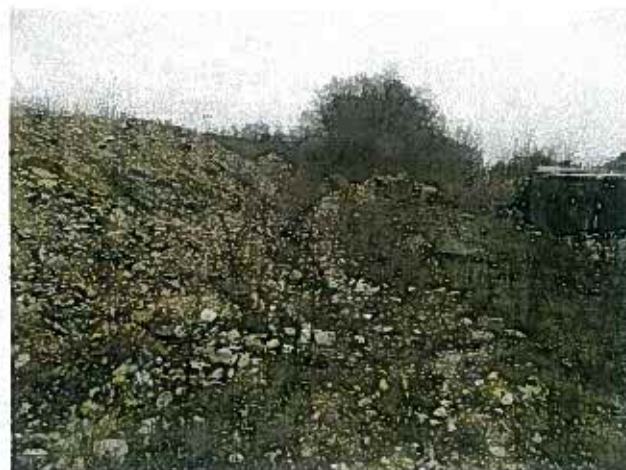
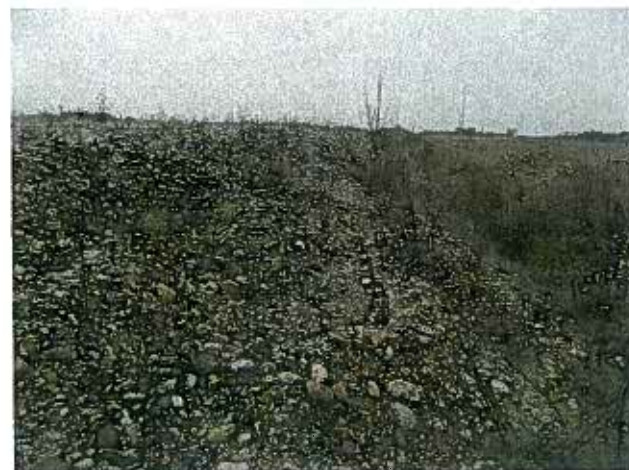
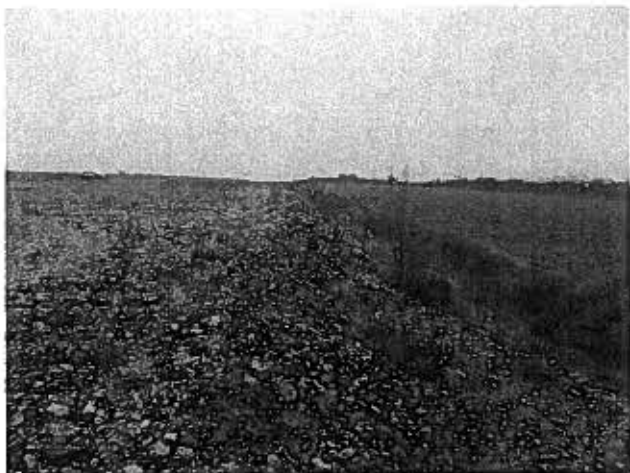
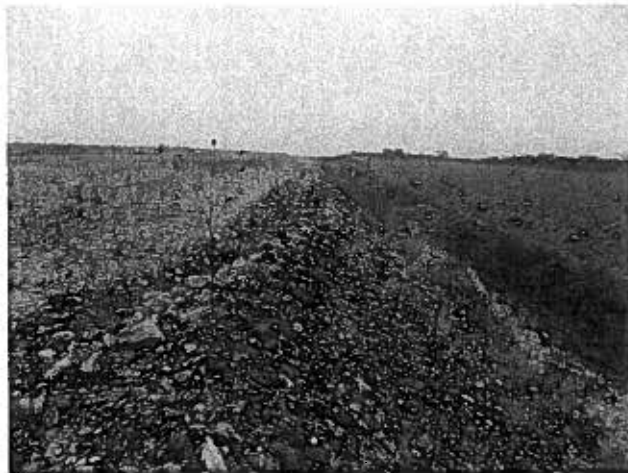
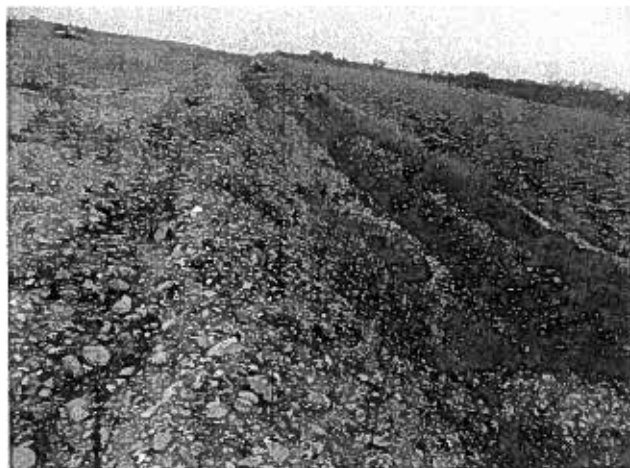
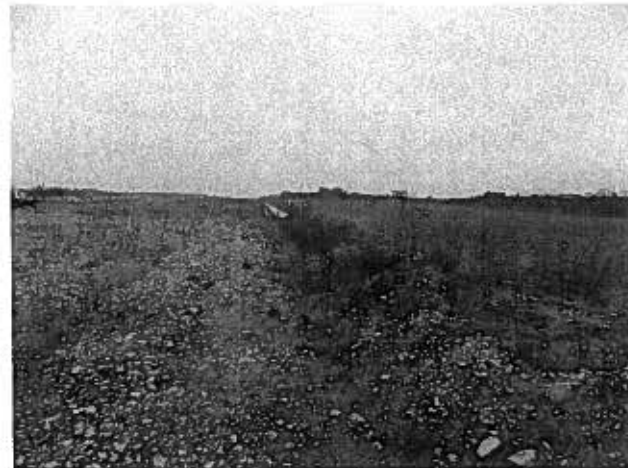
Este înierbat spontan, prezintă fenomene de curgere a materialului de pe taluz în șanțul de gardă (foto: 1...9, 13...16).

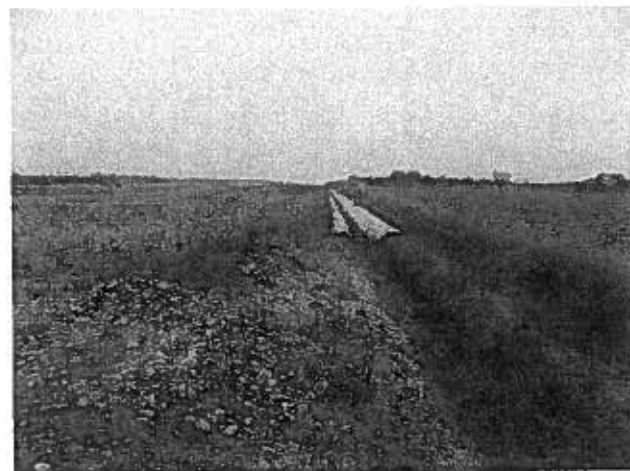
Foto 9

Șanțul stâng este executat parțial, este ușor colmatat, are fisuri, crăpături (foto: 9...18)
