**EXPERTIZA TEHNICĂ  
AUTOSTRADA BRAȘOV - CLUJ - BORȘ  
SECȚIUNEA 3C: SUPLACU DE BARCĂU - BORȘ  
LUCRARI DE TERASAMENTE, DRENAJE SI CONSOLIDARE**

Data: Ianuarie 2014

**EXPERTIZA TEHNICA**  
**AUTOSTRADA BRASOV - CLUJ - BORS.**  
**SECTIUNEA 3C: SUPLACU DE BARCAU - BORS**  
**Lucrari de terasamente, drenaje și consolidare**

**Raport de expertiză tehnică pentru evaluarea stării tehnice a lucrărilor de terasamente executate de către Antreprenorul Bechtel International Inc. (taluzuri, teren de fundare, sisteme de colectare și evacuare a apelor subterane și de suprafață, lucrări de sprijinire și consolidare, lucrări de protecție taluzuri) precum și prevederea soluțiilor de refacere a zonelor deteriorate**

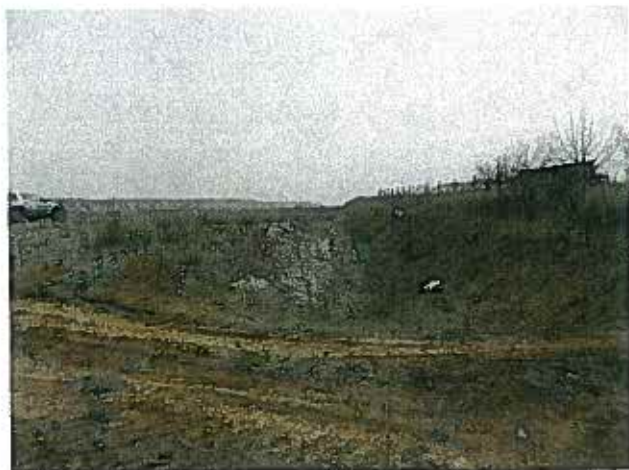
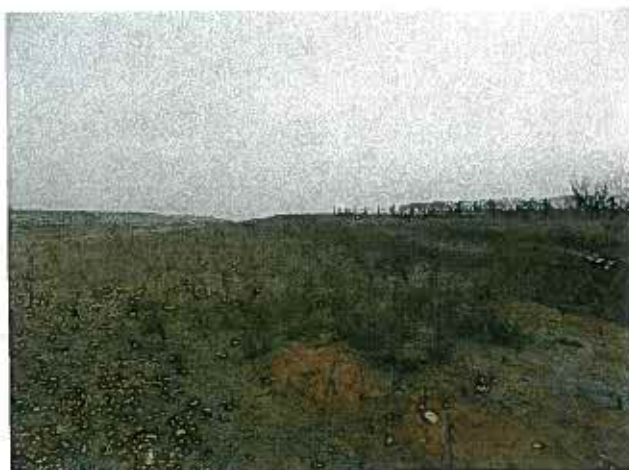
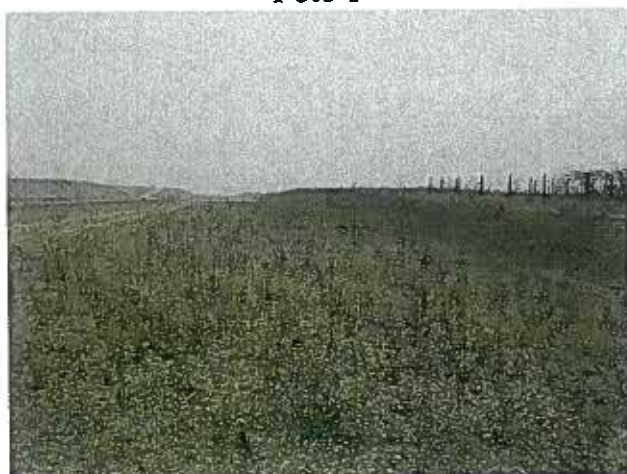
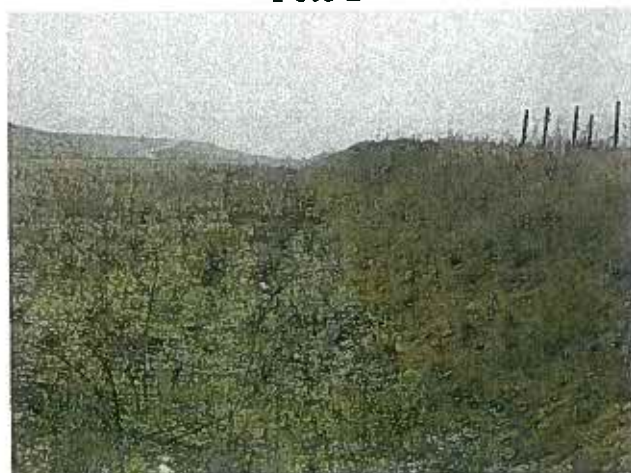
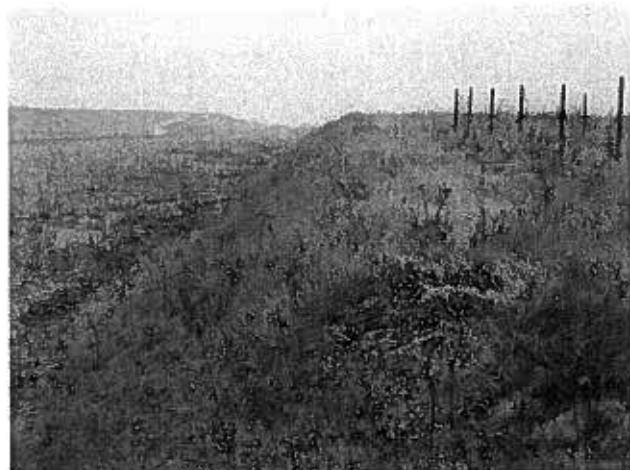
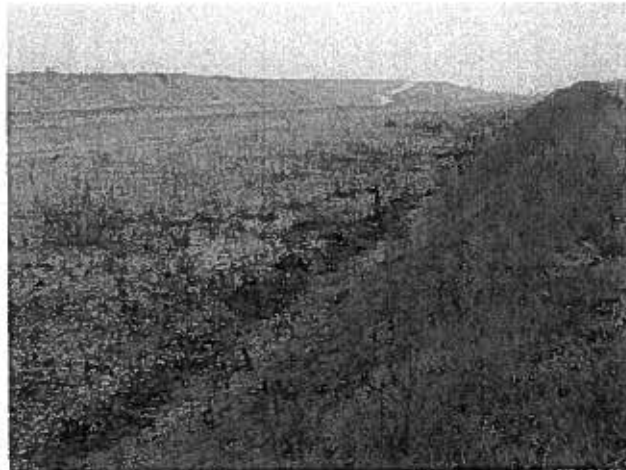
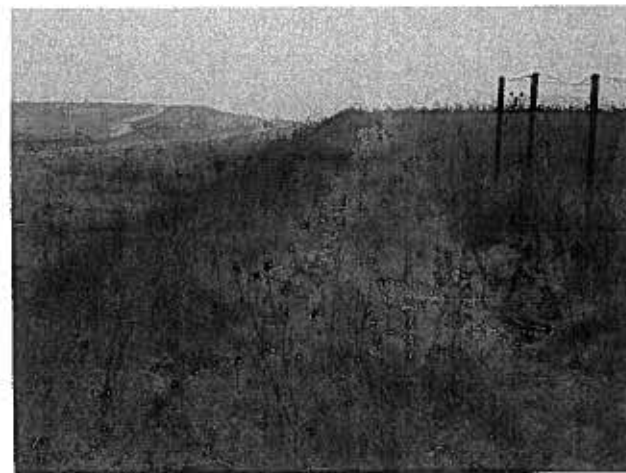
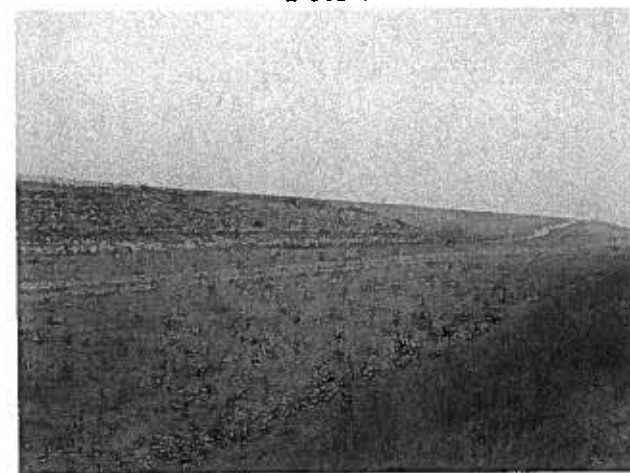
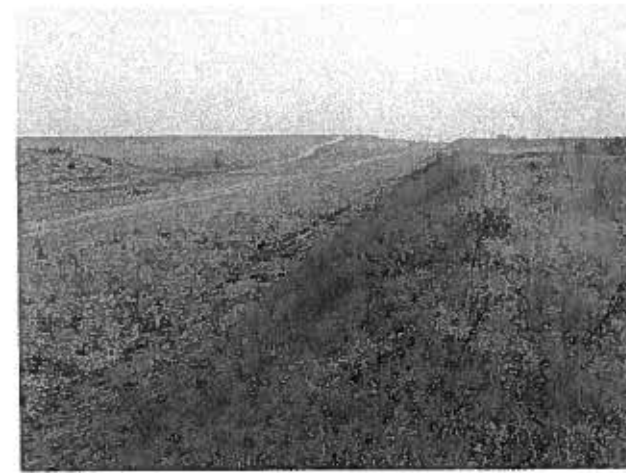
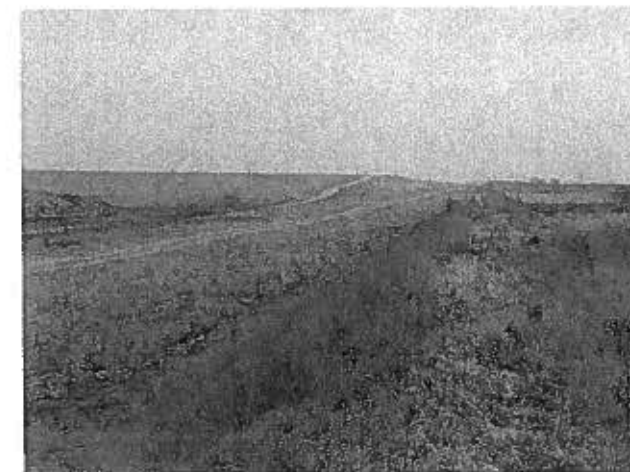
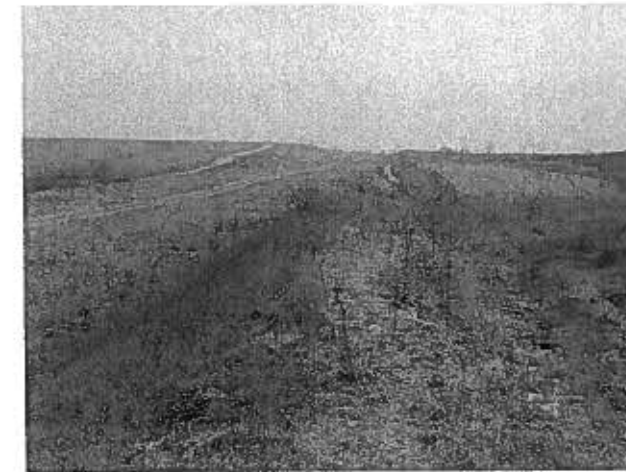
Lucrările de drenaj nu sunt executate (foto : 1...6, 8...12).

Taluzul este înierbat parțial (foto : 1...6, 8...12).

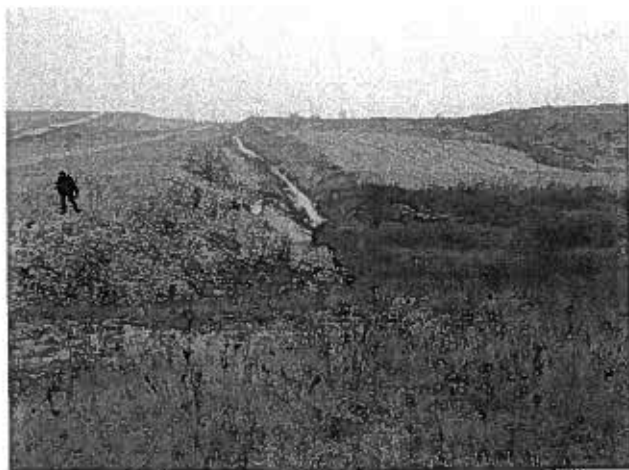
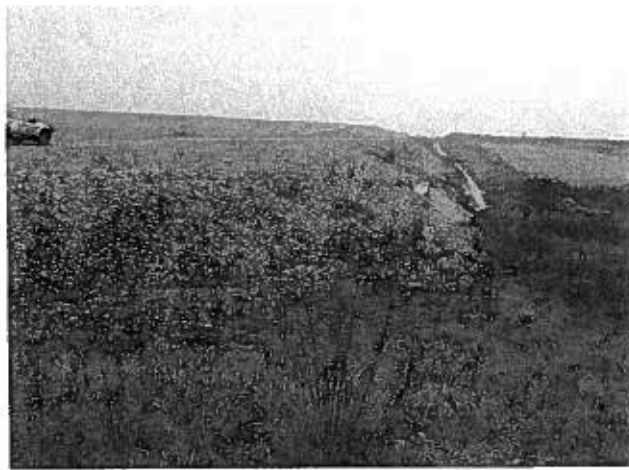
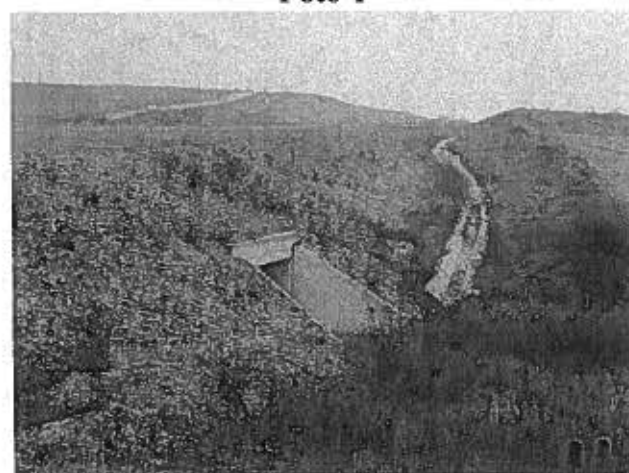
Șanțul de la baza taluzului rambleului este executat parțial, este ușor colmatat (foto : 1...3, 4...7, 9...23).

Podețul de la km 29+454,524 a fost executat. Amenajările amonte și aval nu au fost executate.. Apa bălțește în aval. A crescut vegetația specifică (foto : 1...3, 5...8).

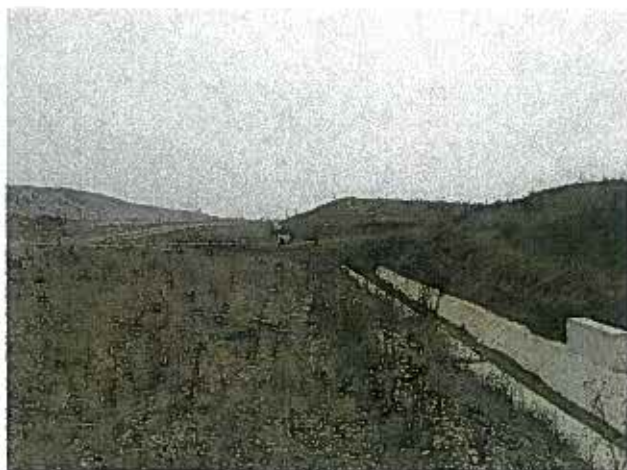
Foto 1

Taluzul este înierbat, șiroit. La baza lui, lângă șanț a crescut vegetație spontană (foto 1...4, 5, 7...11, 13...19, 41...54).

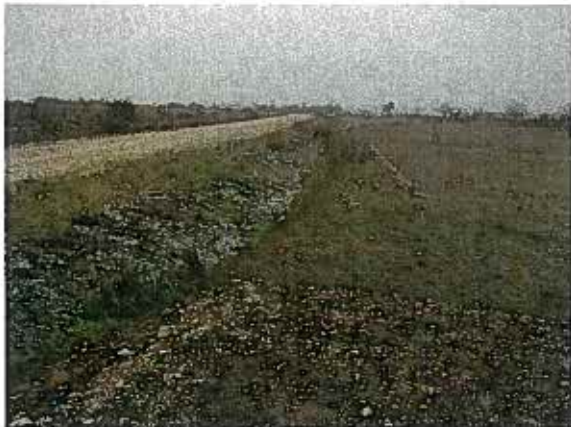
Foto 11

Terasamentul este executat la nivelul patului drumului (foto :1...4, 7...12).

Pe partea stângă șanțul de gardă nu este executat (foto :11...12).

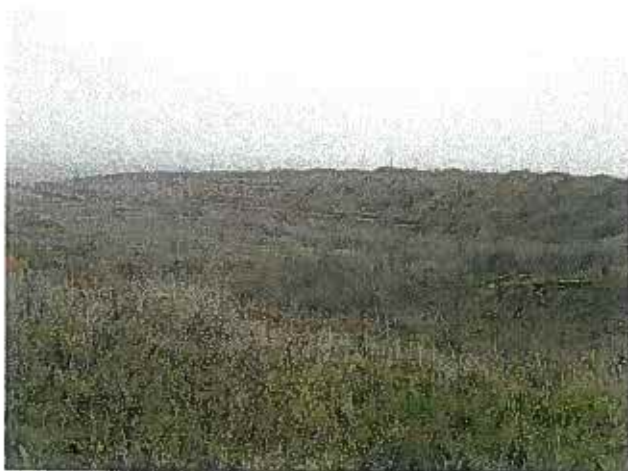
Foto 3

Este parțial înierbat cu vegetație spontană. Prezintă fenomene de șiroiri. La partea superioară sunt urme de vehicule grele pe care apa curge liber. Taluzul nu este executat în zona intersecției cu drumul județean (foto: 3, 4, 7, 9, 11, 22...26).

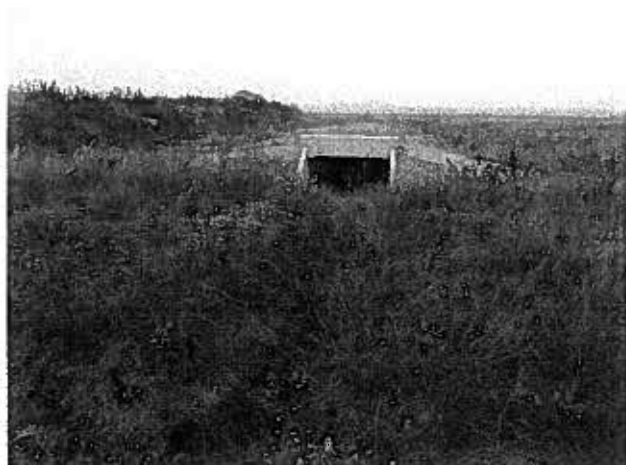
Foto 1

Este executat și este în stare bună (foto : 1...4, 7, 9, 12).

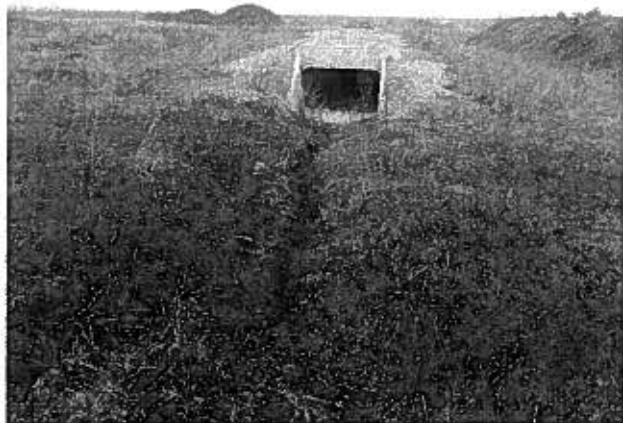
Foto 1

Este executat si este in stare buna (foto : 1...5, 12).

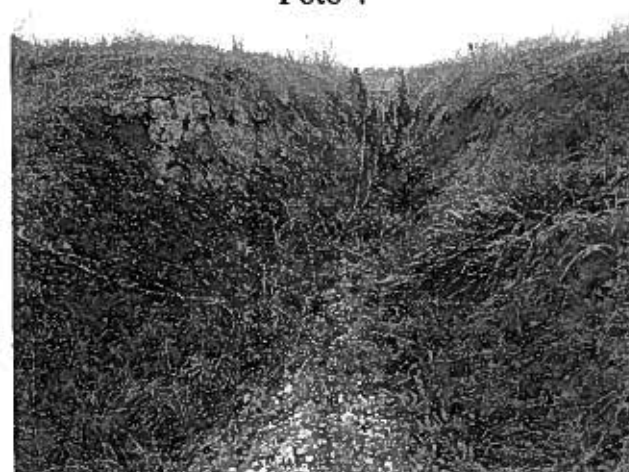
Foto 6

Este executata o sapatura generala pentru bazinul fitoepurator si bazinul de retentie(foto : 6...11).

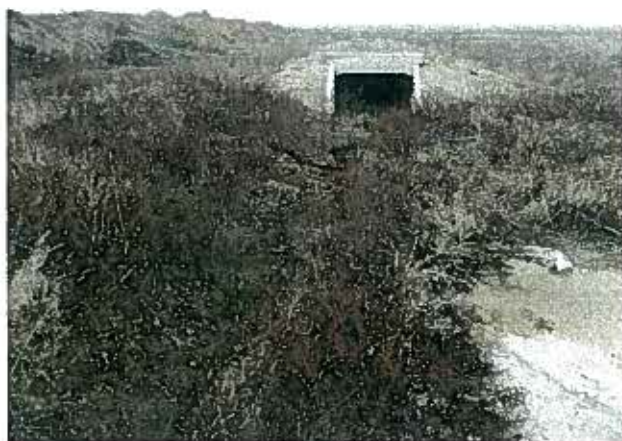
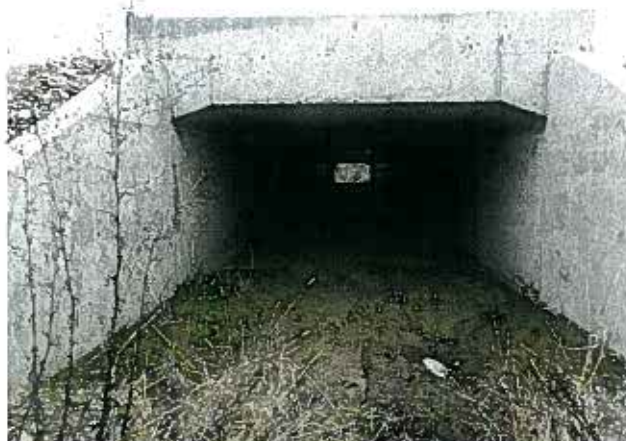
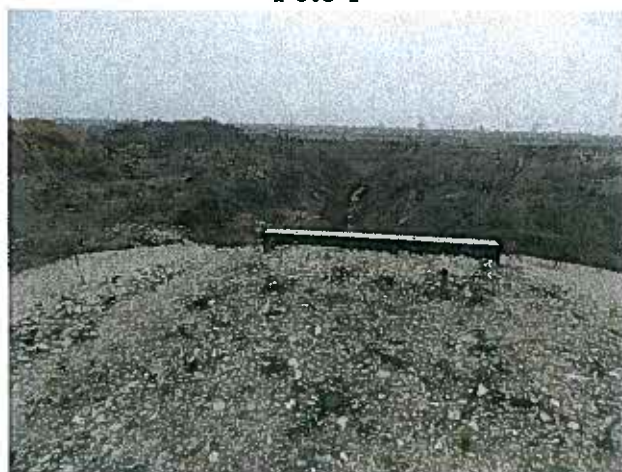
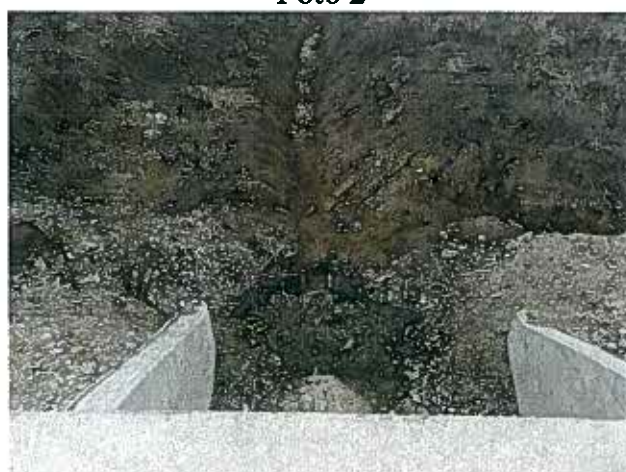
***PODET KM 53+390***

Este executat si este in stare buna (foto : 1...4).

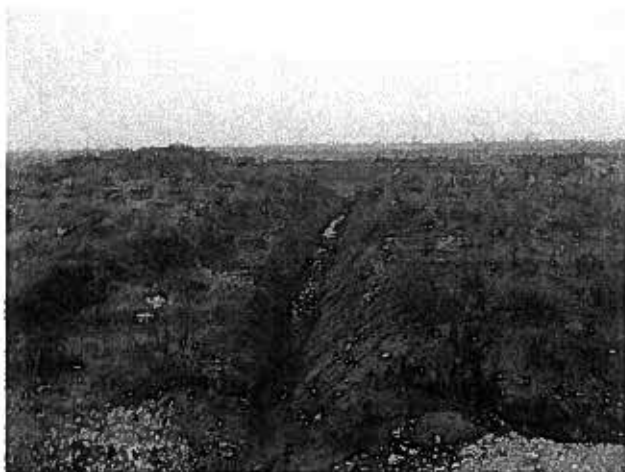
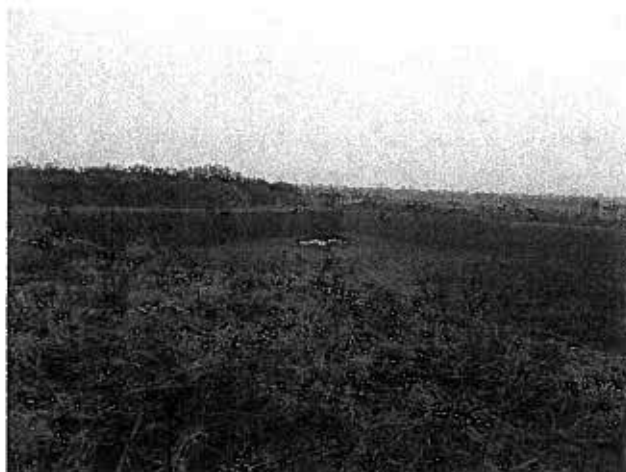
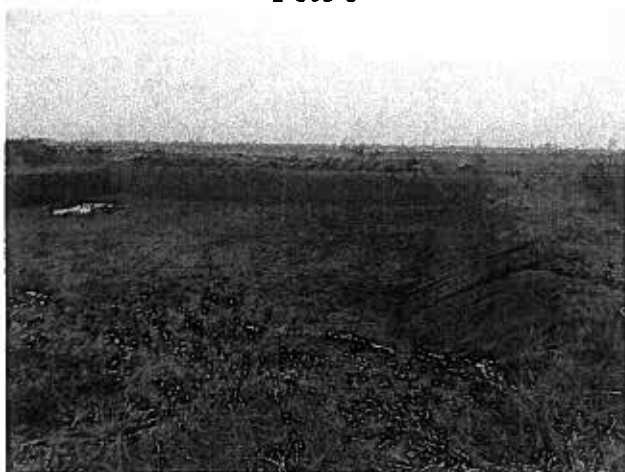
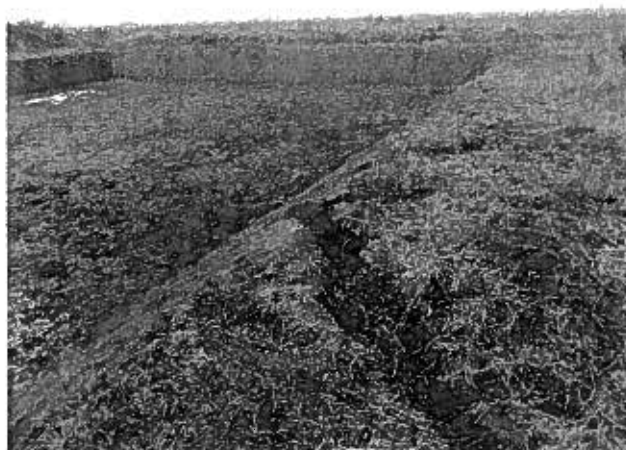
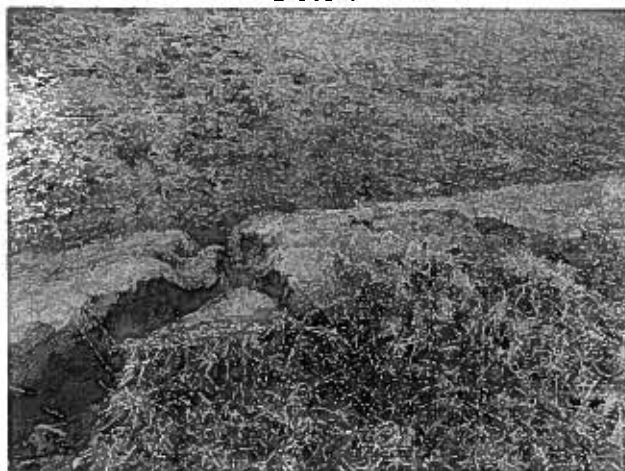
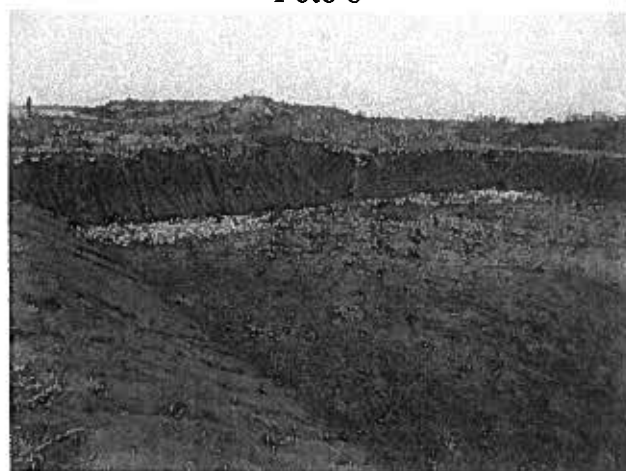
Este executata o sapatura generala pentru bazinul fitoepurator si bazinul de retentie(foto : 3, 5...10).

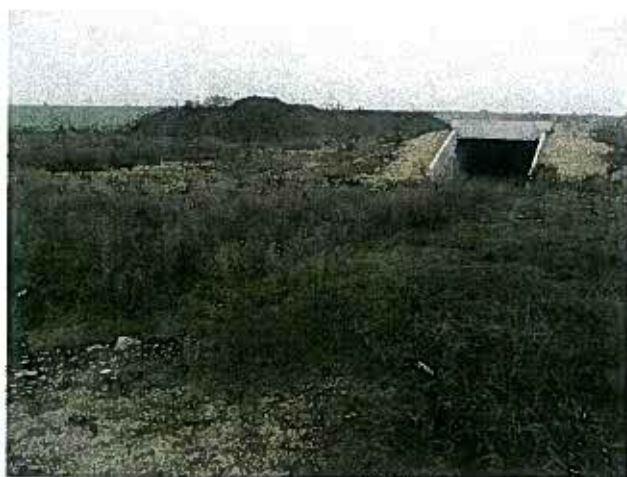
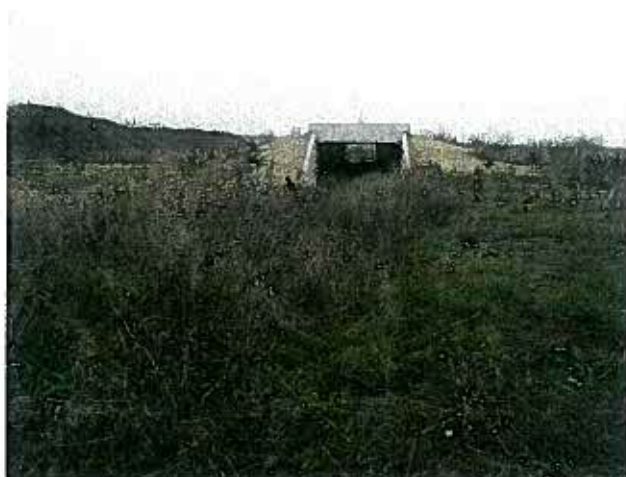
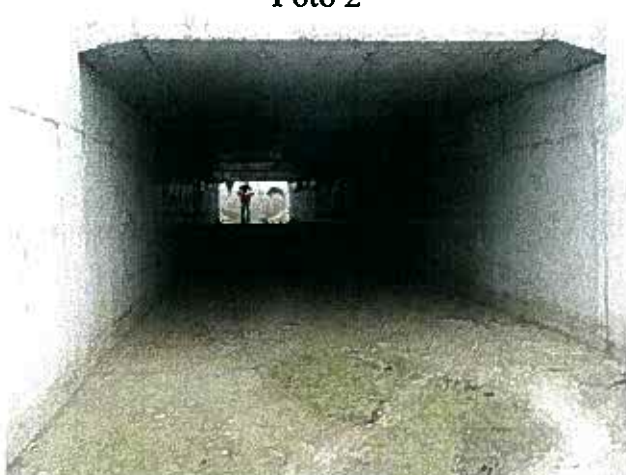
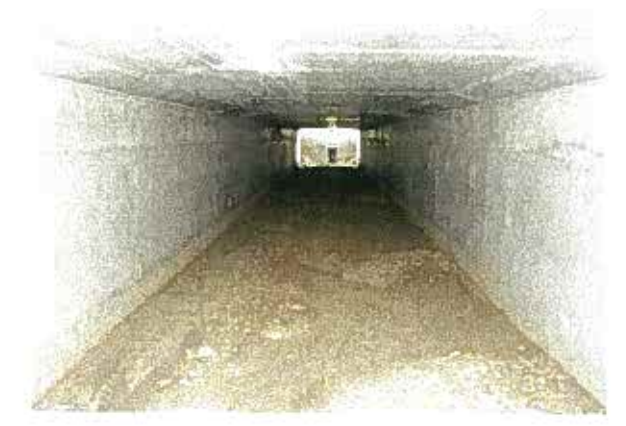
***PODET KM 54+026***

Este executat si este in stare buna (foto : 1...4, 6).

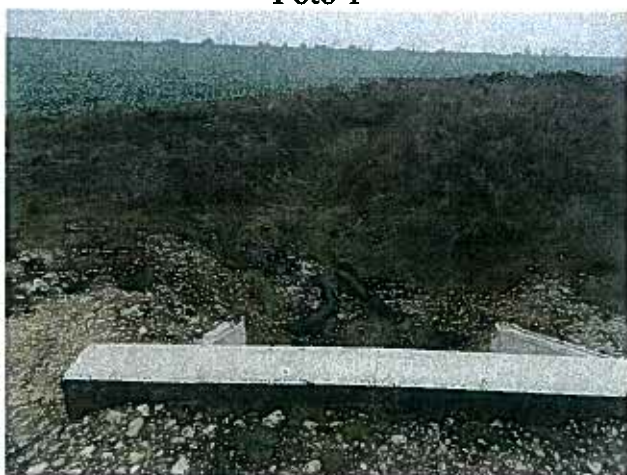
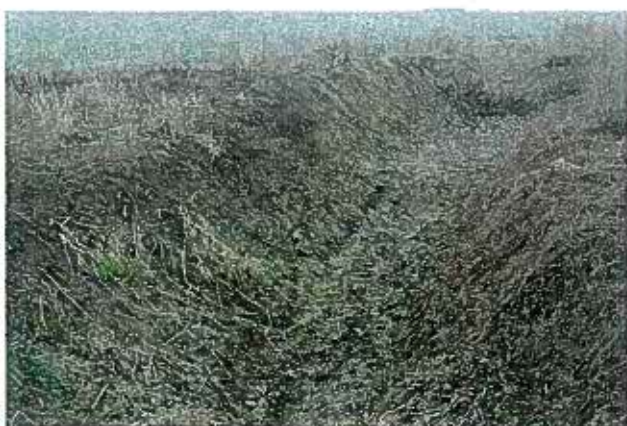
Este executata o sapatura generala pentru bazinul fitoepurator (foto : 3, 5).

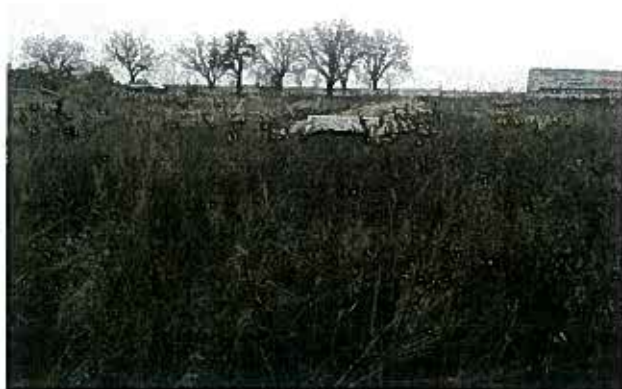
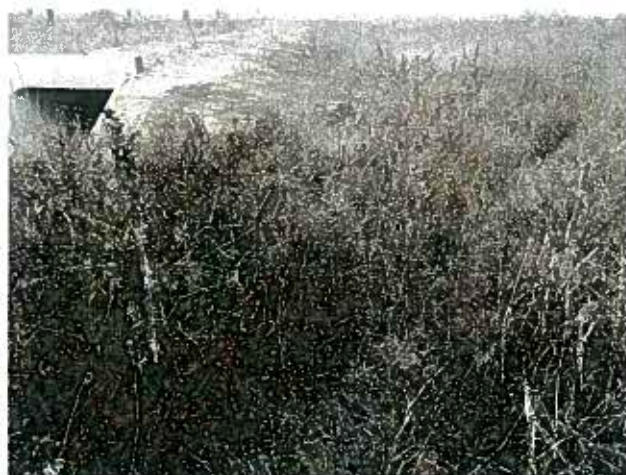
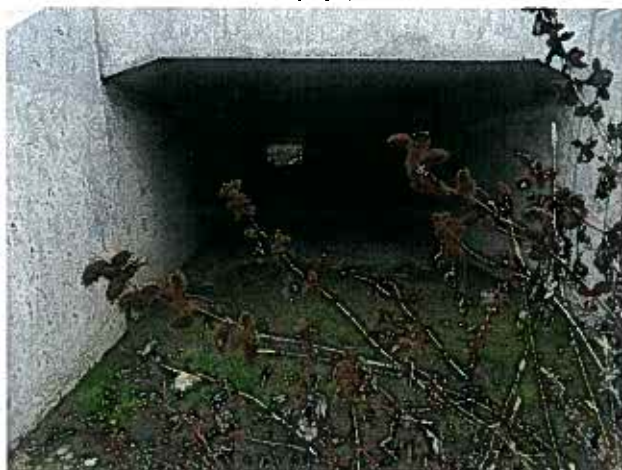
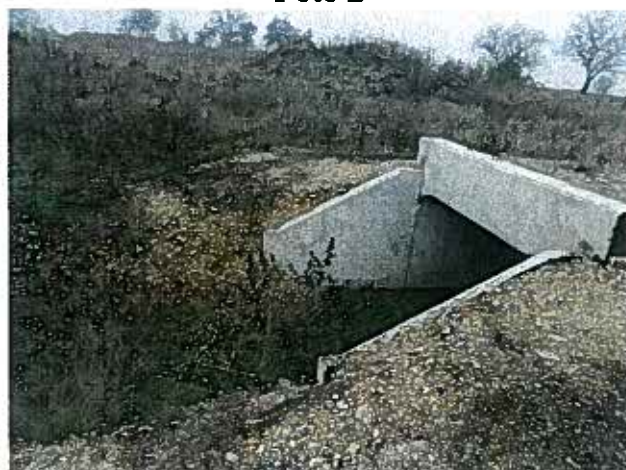
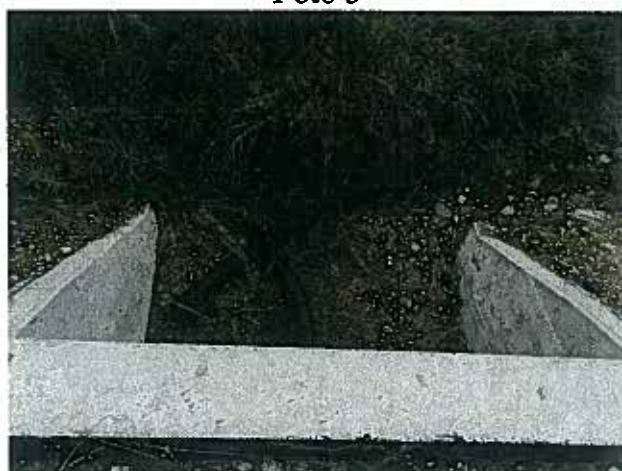
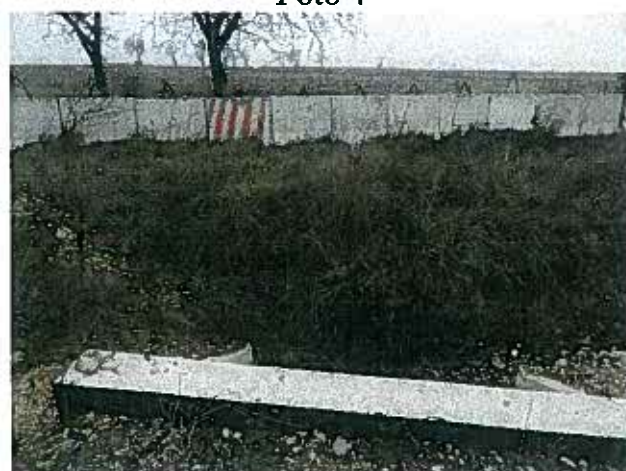
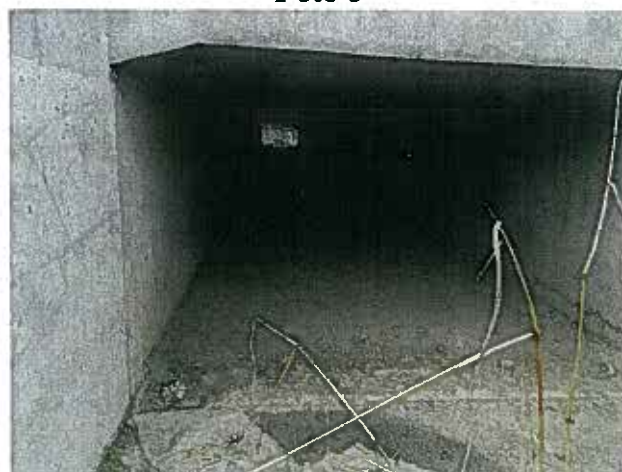
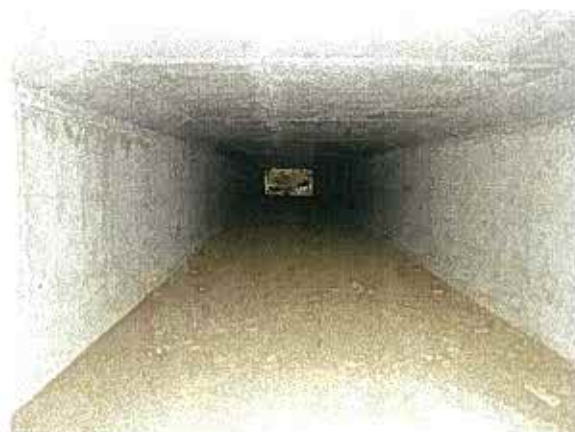
***PODET KM 54+720***

Este executat si este in stare buna (foto : 1...8).

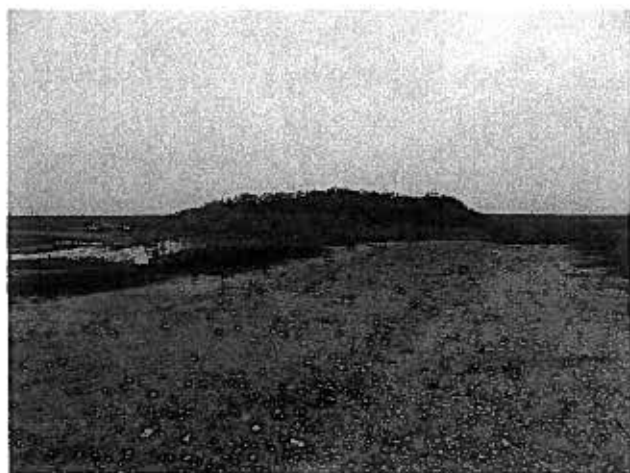
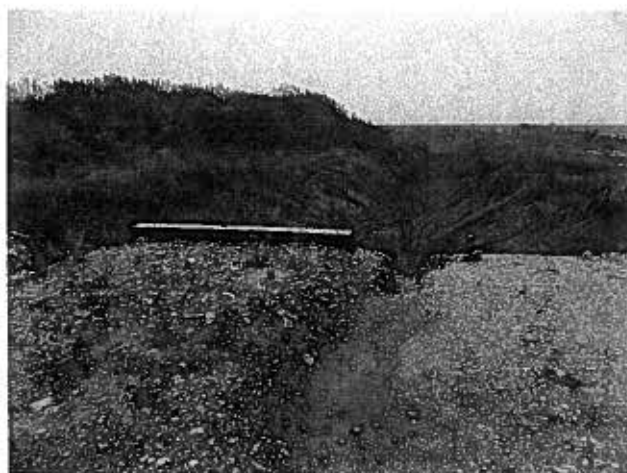
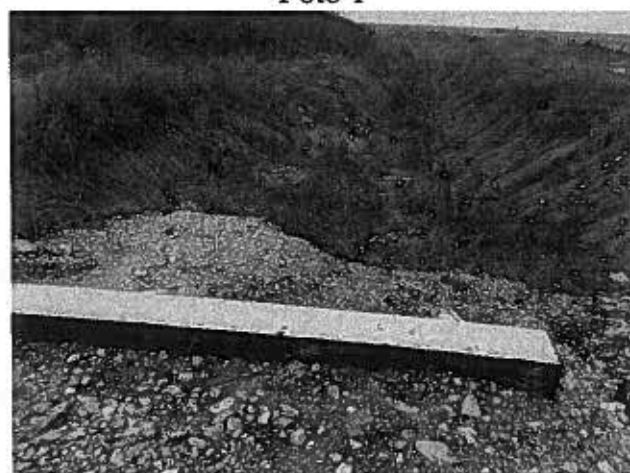
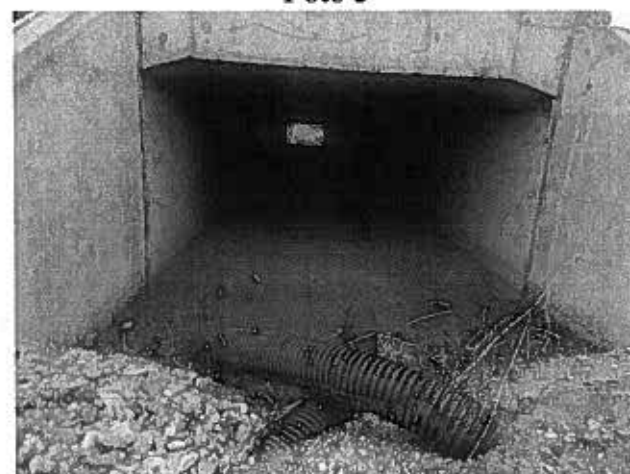
**PODET KM 55+460**

Este executat si este in stare buna (foto : 1...3, 5).

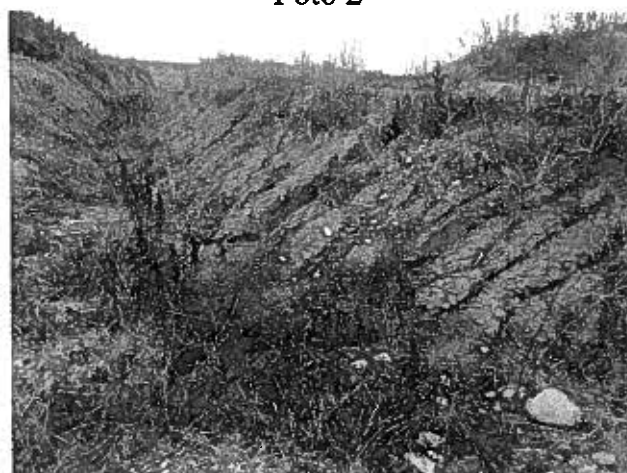
Este executata o sapatura generala pentru bazinul fitoepurator si bazinul de retentie(foto : 3, 4, 6...9).

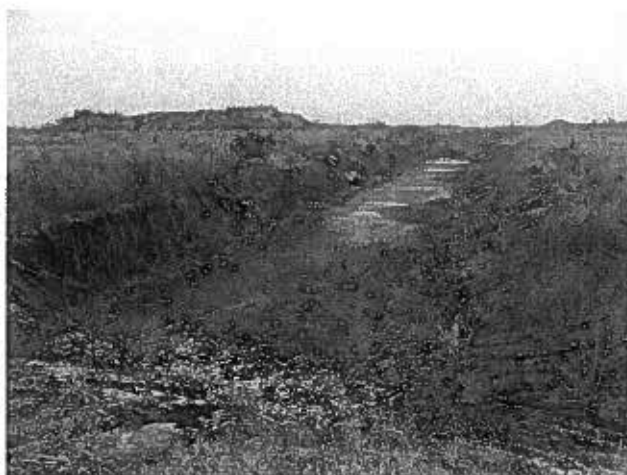
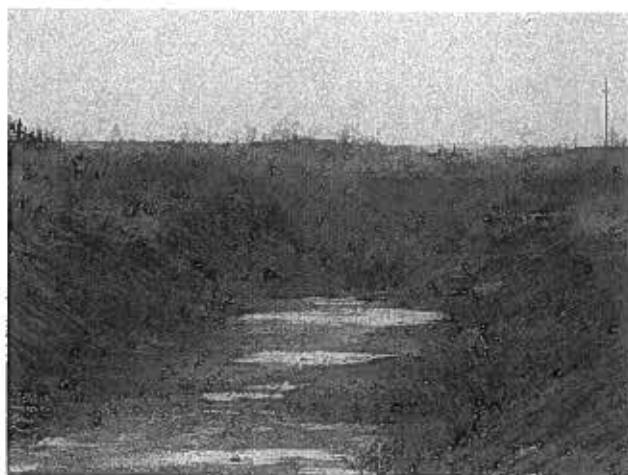
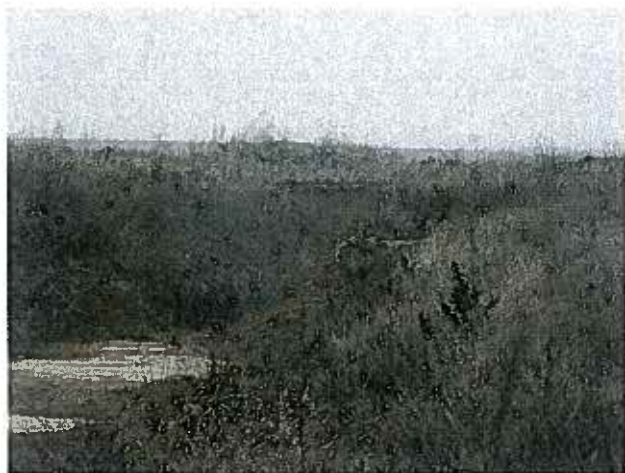
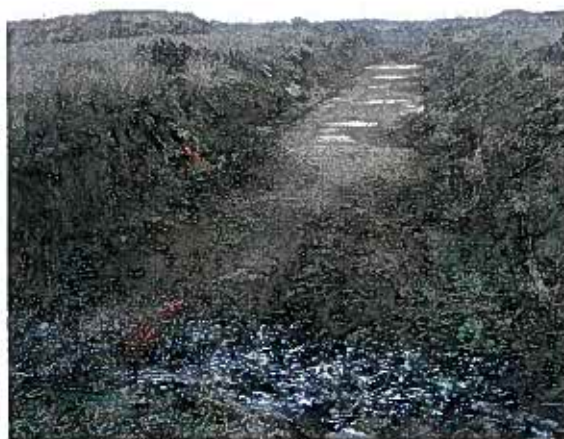
### **PODET KM 56+020**

Este executata doar fundatia si o sapatura general pentru bazinul fitoepurator si bazinul de retentie(foto : 1...4).

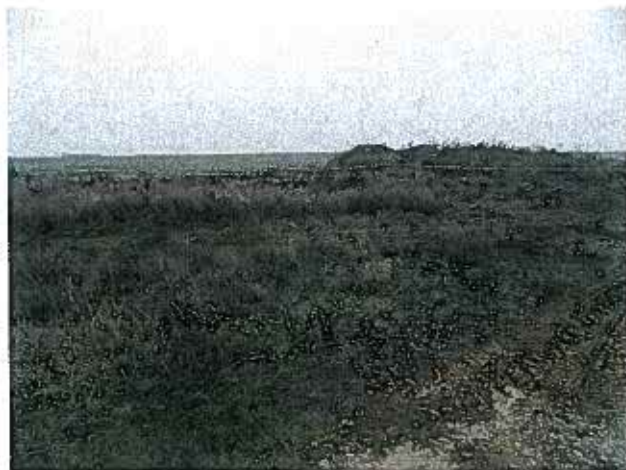
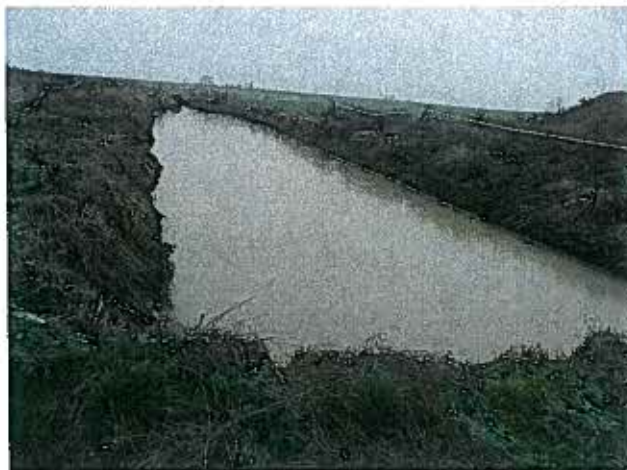
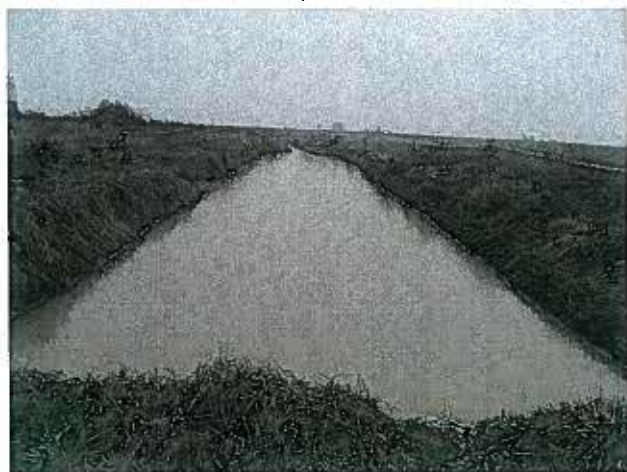
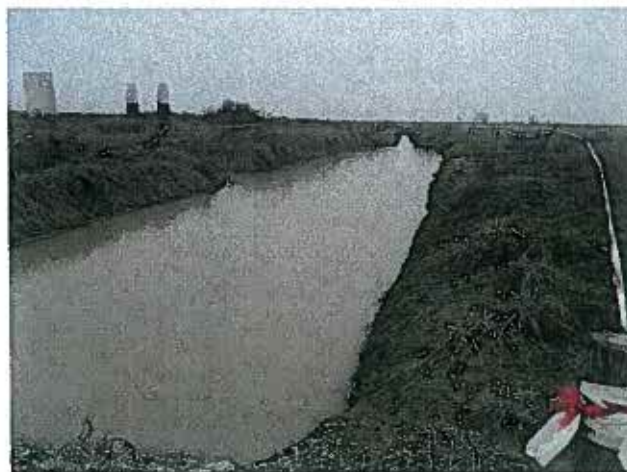
***PODET KM 56+897***

Este executata doar fundatia dar este acoperita de apa(foto : 1...4).
