# **EXPERTIZĂ TEHNICĂ**

**POD PE DN 10 KM 134+053 PESTE TARLUNG LA STUPINII  
PREJMERULUI**

EXPERTIZA TEHNICA

IUNIE 2020

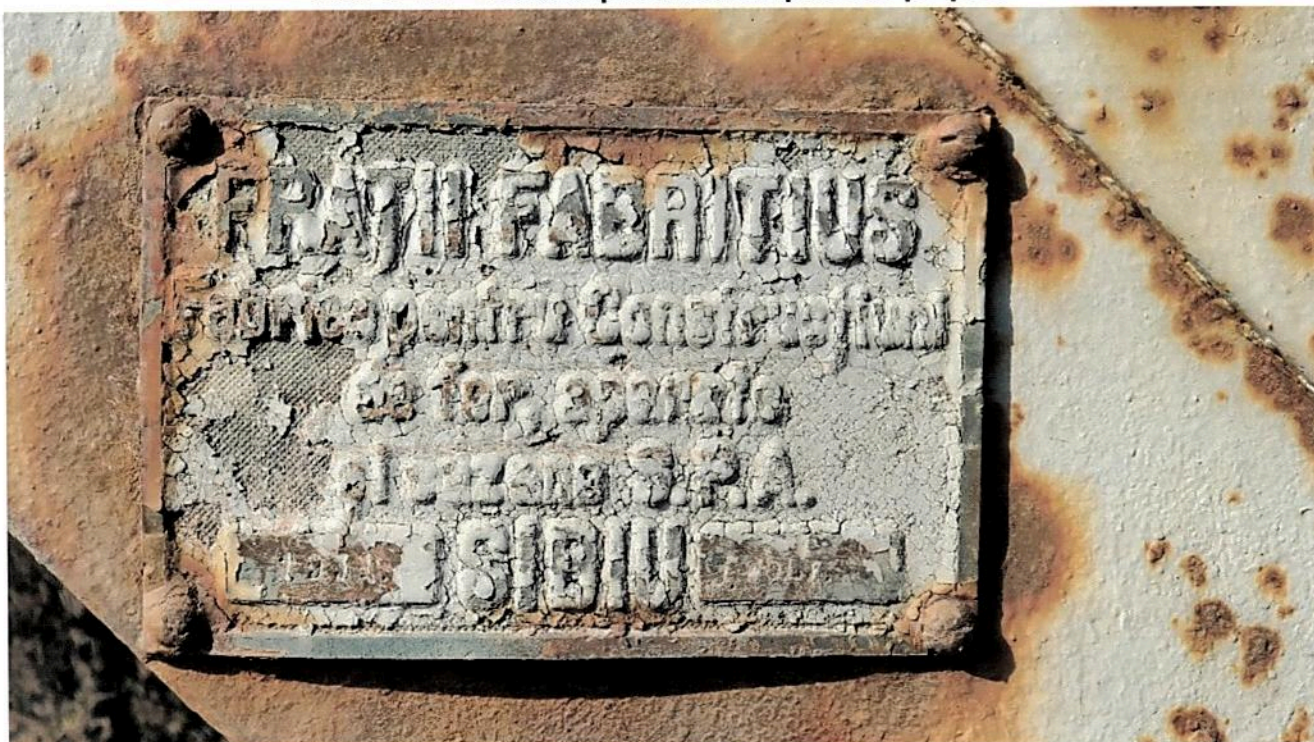
FOTO 23 – Detaliu placheta amplasata pe pod

- Podul a fost construit in fabrica Fabritius de la Sibiu
- Pod construit in anul 1931
