“Pod pe DN 13A km 97+087 în orașul Vlăhița  
localitate componentă Băile Homorod, județul Harghita”

## EXPERTIZĂ TEHNICĂ

**Expertiza Tehnica nr: 103/09.2022**

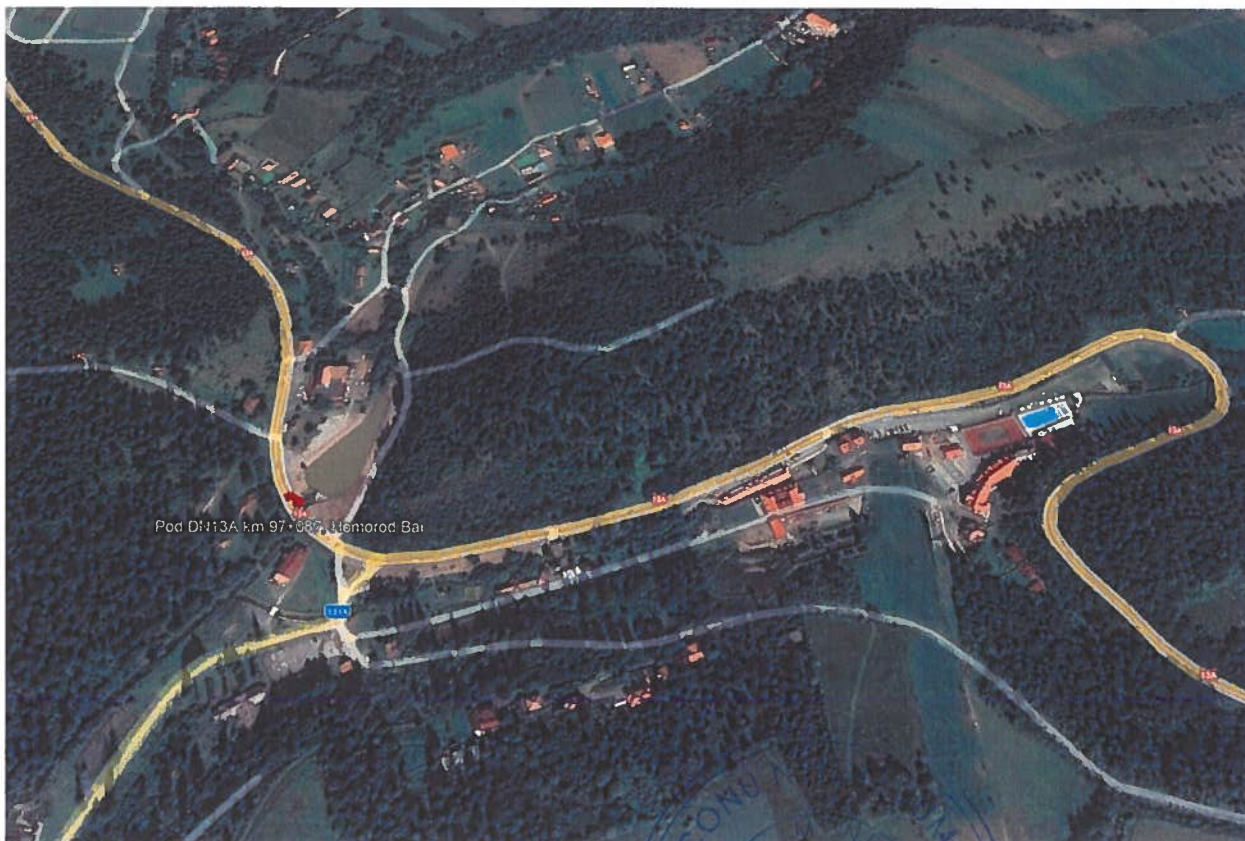
**Drumul național 13A** Bălăușeri – Sovata – Praid – Odorheiu Secuiesc – Miercurea Ciuc, la km 97+087, traversează râul Homorodul Mare la km 97+087, în localitatea Băile Homorod, pe un pod cu o singura deschidere de 9,60m, o lungime totală de 20,80m, având lumina de 8,40m.

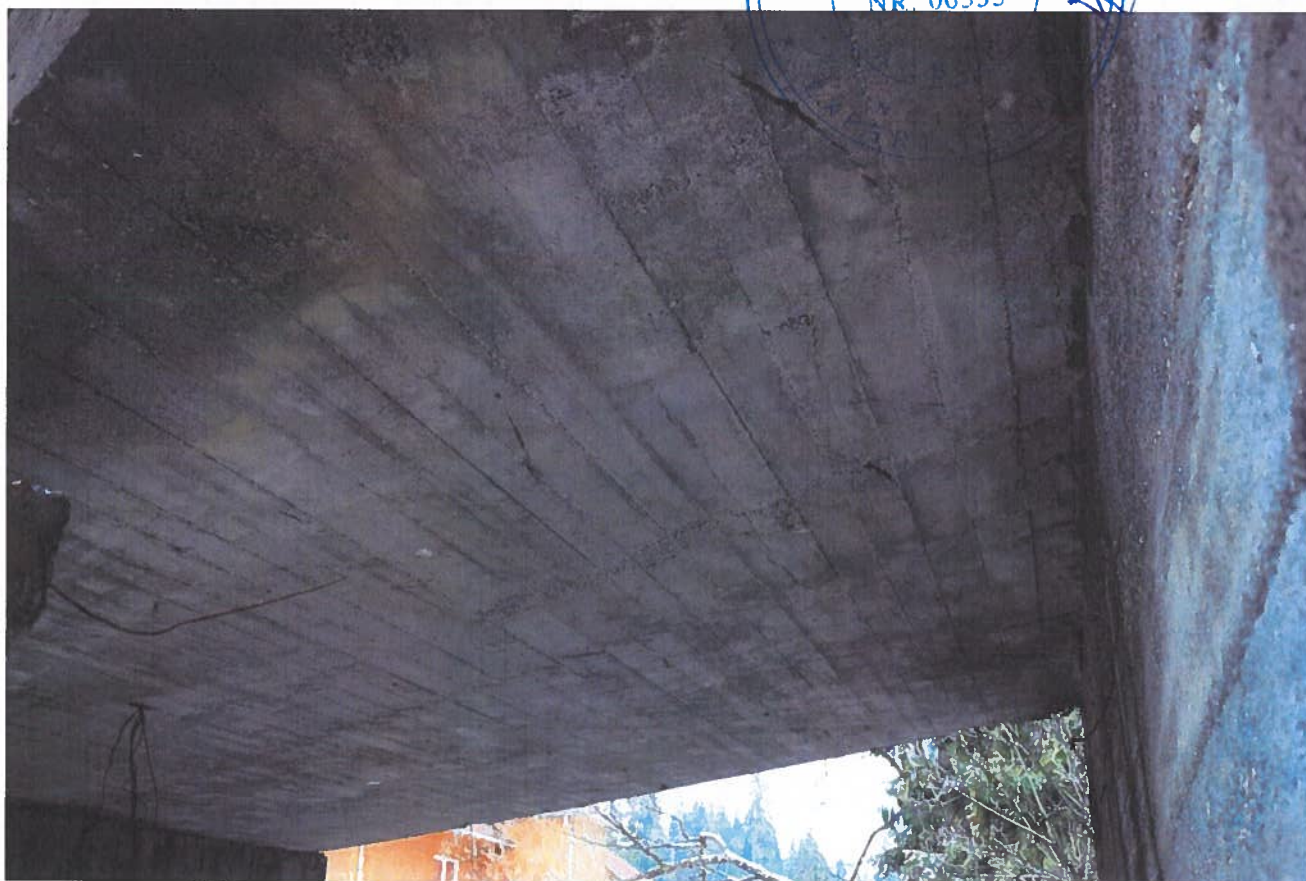
**Suprastructura** podului este alcătuită dintr-o dală din beton armat turnat monolit. Lăţimea dalei este 7,00m iar înălţimea este de 45cm.

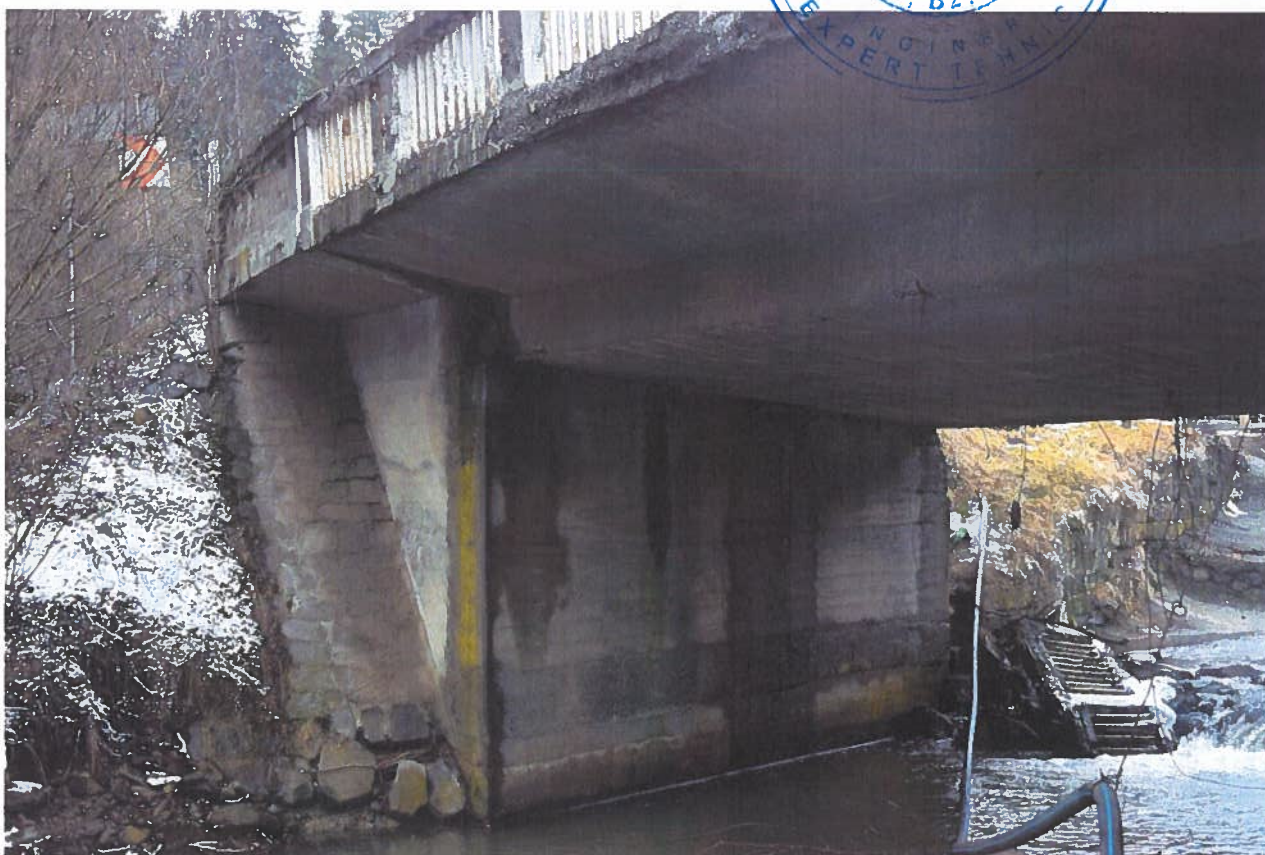
**Infrastructura** podului este alcătuită din două culee de greutate cu elevația din beton monolit, ziduri întoarse și ziduri de gardă din beton armat. Culeele sunt fundate direct.

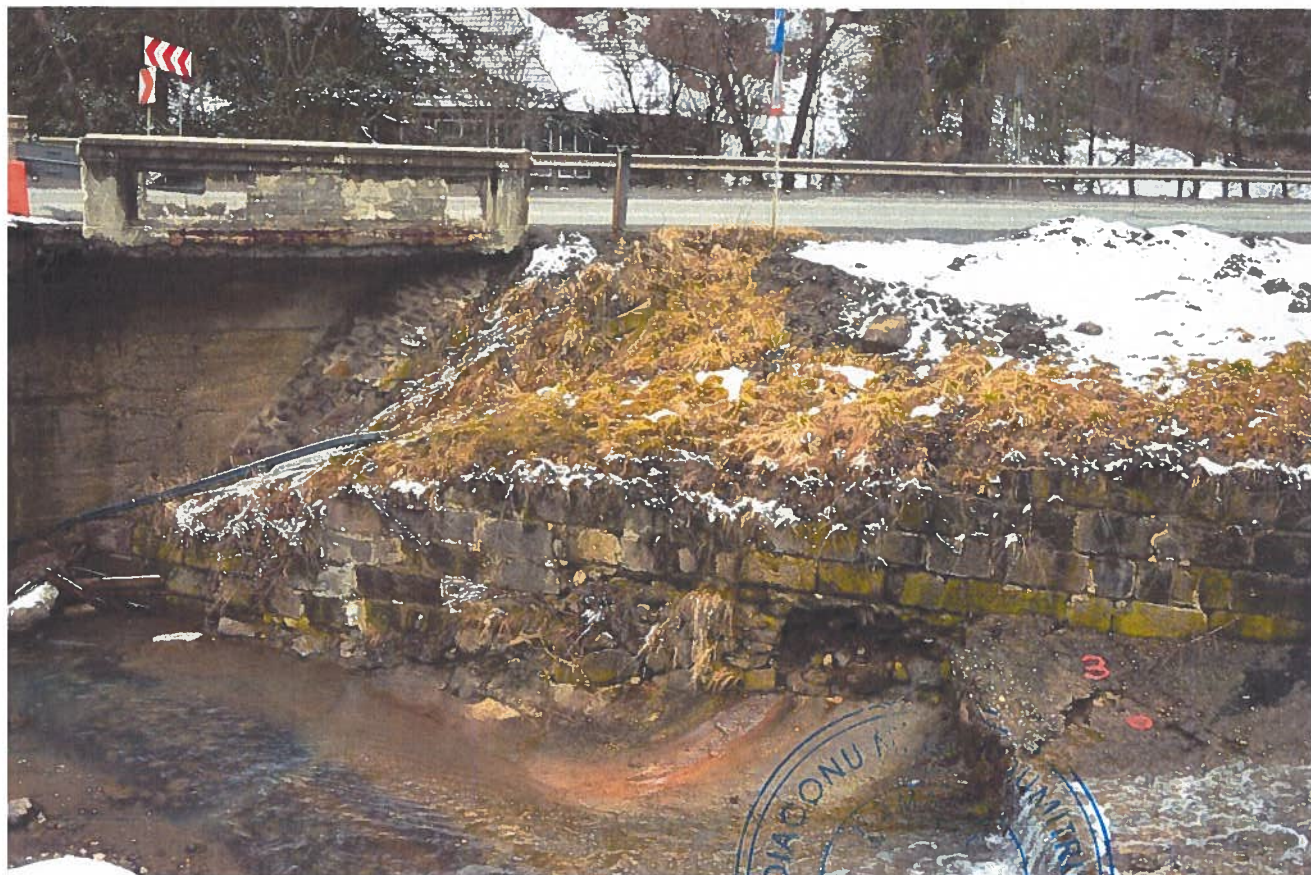
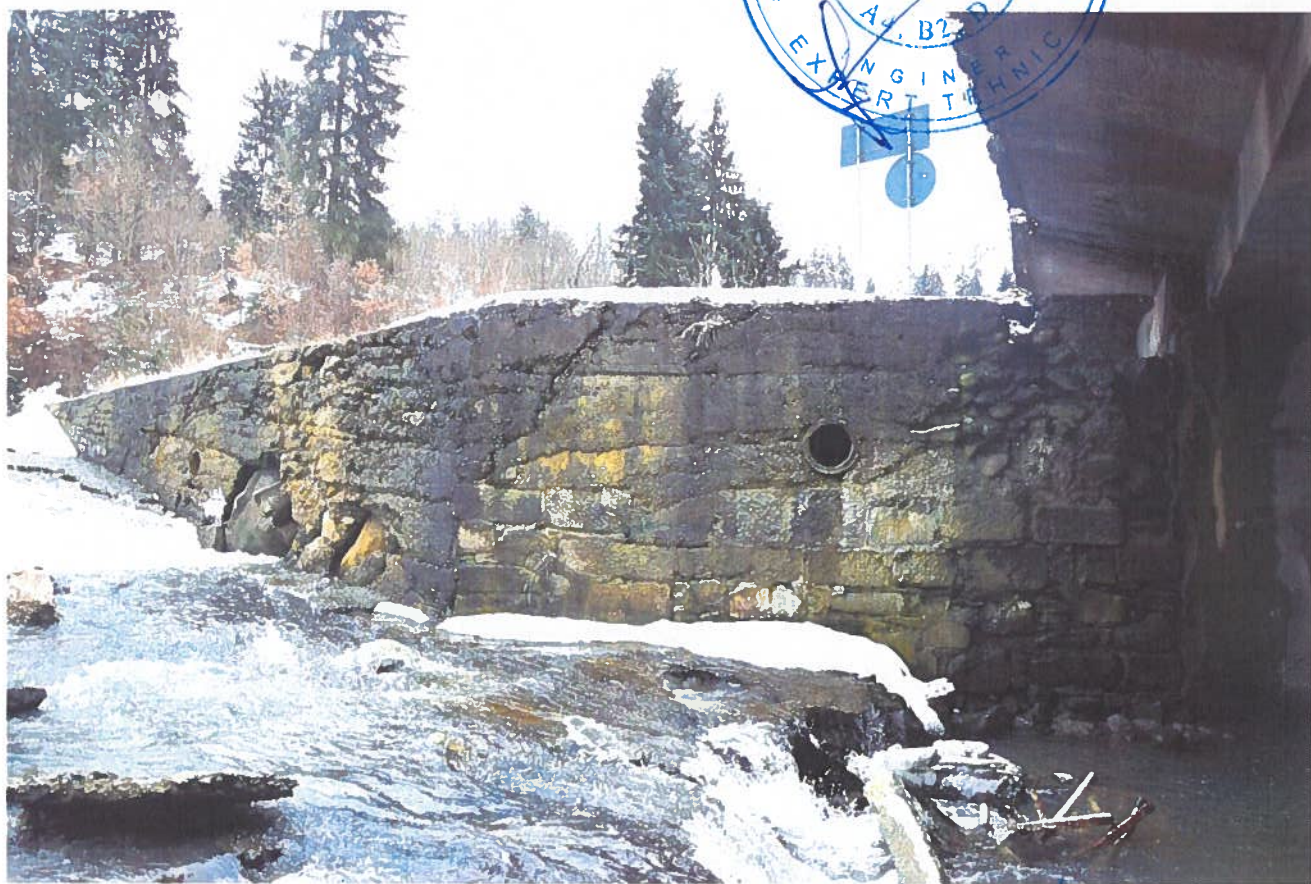
- În amonte, pe mal drept, cu sferturi de con neprotejat continuat cu ziduri de sprijin din zidărie de piatră, iar pe malul stâng cu zid de sprijin din piatra rostuită.

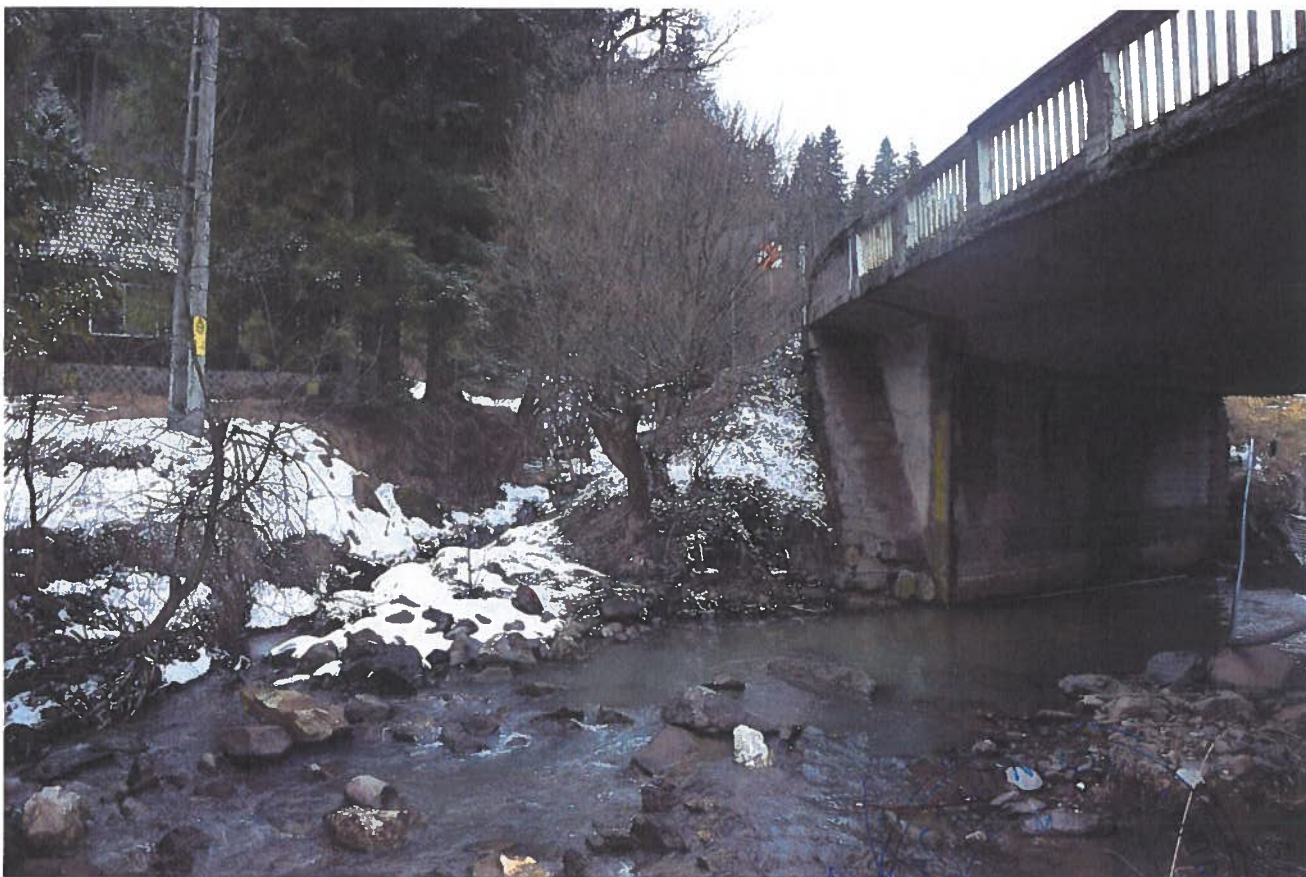
- În aval, pe mal stâng, racordarea se face cu sfert de con protejat parțial cu zidărie din piatră brută rostuită, iar pe malul stâng cu sfert de con din pământ care în prezent și-a pierdut forma, continuat cu un zid de sprijin din beton pe o lungime de cca. 35m.

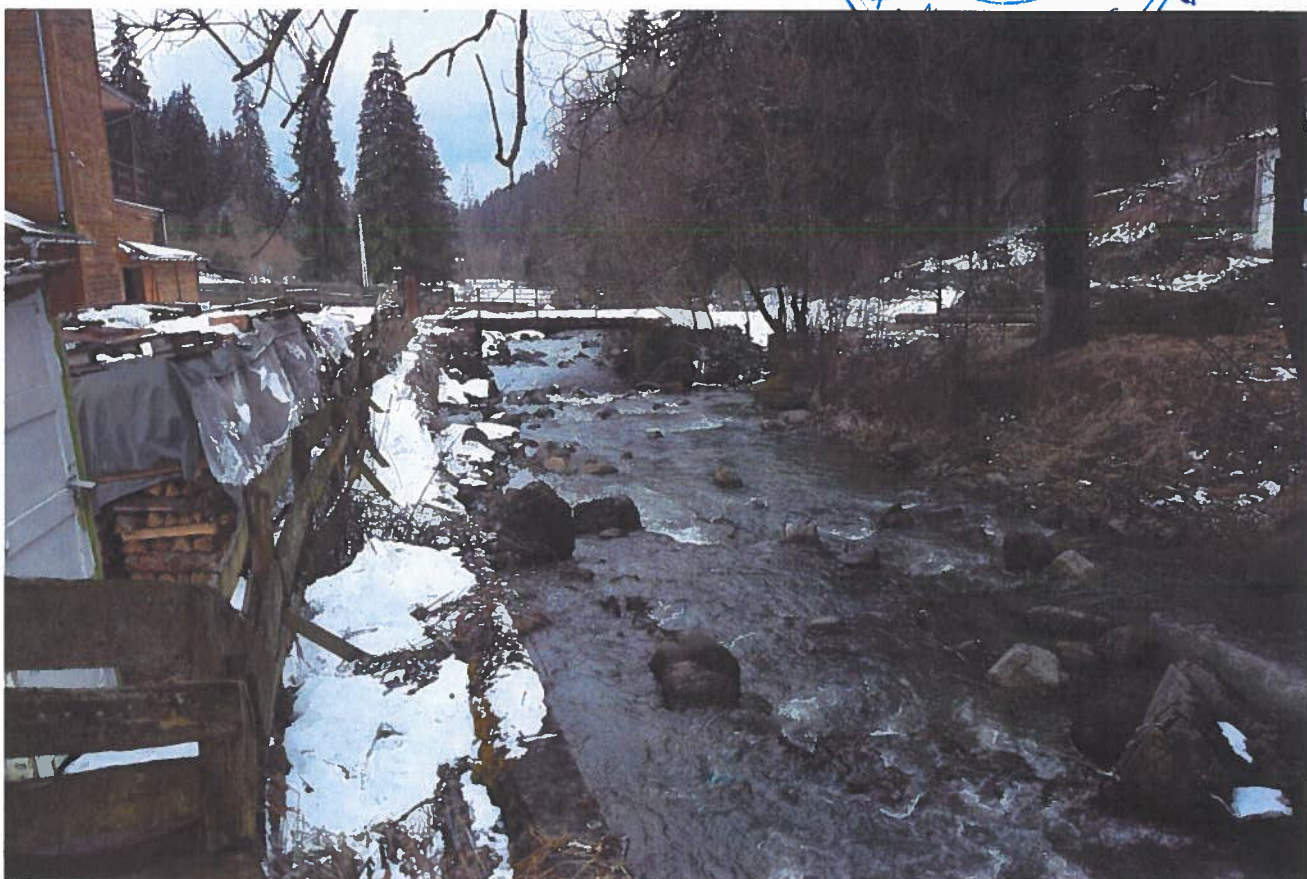
În amonte de pod există un stăvilă din beton armat, iar în spatele lui se află un lac de acumulare. Albia este protejată de un pereu din beton care este parțial distrus.

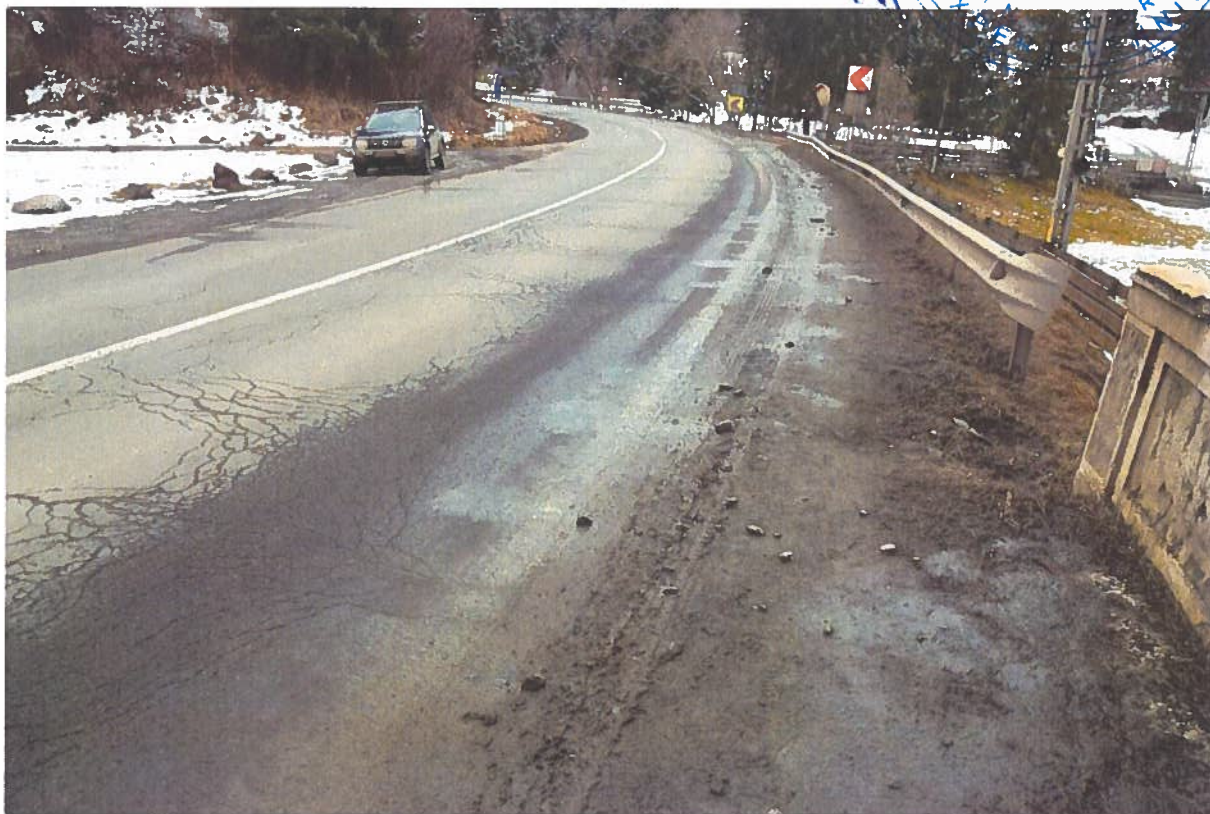
**Rampele** au partea carosabila realizata din îmbrăcămintă asfaltică. Pe rampele de acces pe pod sunt dispuse glisiere de protecție a circulației rutiere. Rampele au lățime de aproximativ 7,50m cu cate un acostament de ~1,75m.
