# EXPERTIZĂ TEHNICĂ

POD pe DN 11C, Km 10+175

612 / 2015

**EXPERTIZĂ TEHNICĂ PODURI**  
**DN 11 km 74+055, DN 11C km 10+175, km 16+526,**  
**km 20+188, km 30+160, km 31+900, km 32+200**  
**POD pe DN 11C km 10+175**

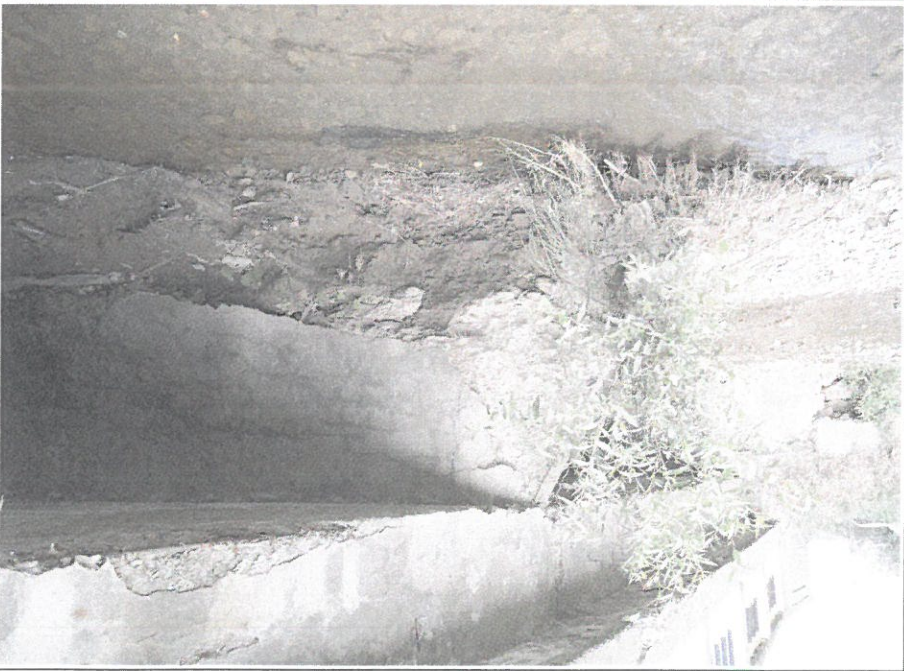
**Foto 10**  
**Pila văzută din**  
**aval.**

**3.10** Betoanele dalei sunt degradate şi exfoliate (Foto 3, 6, 9, 10, 11);

**3.18** La feţele dintre ambele culei, elevaţia pilei are betonul foarte degradat şi erodat (Foto 5, 7, 8, 10, 11, 12);

- beton foarte
- degradat la dală;
- armături ale dalei
- dezvelite și ruginite;
- elevația pilei
- degradată total, în
- partea amonte și la
- fața dintre culce;
- lipsa dispozitivului
- antisismic.
