## DETALIU TIP Nr.5.2

| PROIECTANT | | Expertiza tehnico-contabila a lucrarilor de stabilizare a versantului<br>si a lucrarilor de drum, pe sectorul de la<br>km 6+000 - km 12+000, aferente Contractului de Lucrari<br>POST/2010/2/004/02<br>"Reabilitare DN 1H, Zalău - Aleșd, km 0+000 - km 26+510".<br>"Realizare Proiect Tehnic si elaborare tehnica in vederea atribuirii<br>unui contract de executie lucrari" | | SEF PROIECT | | Ing. Cosmin Duma | | | |
| | | | | Data: OCTOMBRIE 2017 | | Scara: 1:50 | | Faza PROIECT TEHNIC<br>SI DETALIU DE EXECUTIE | |

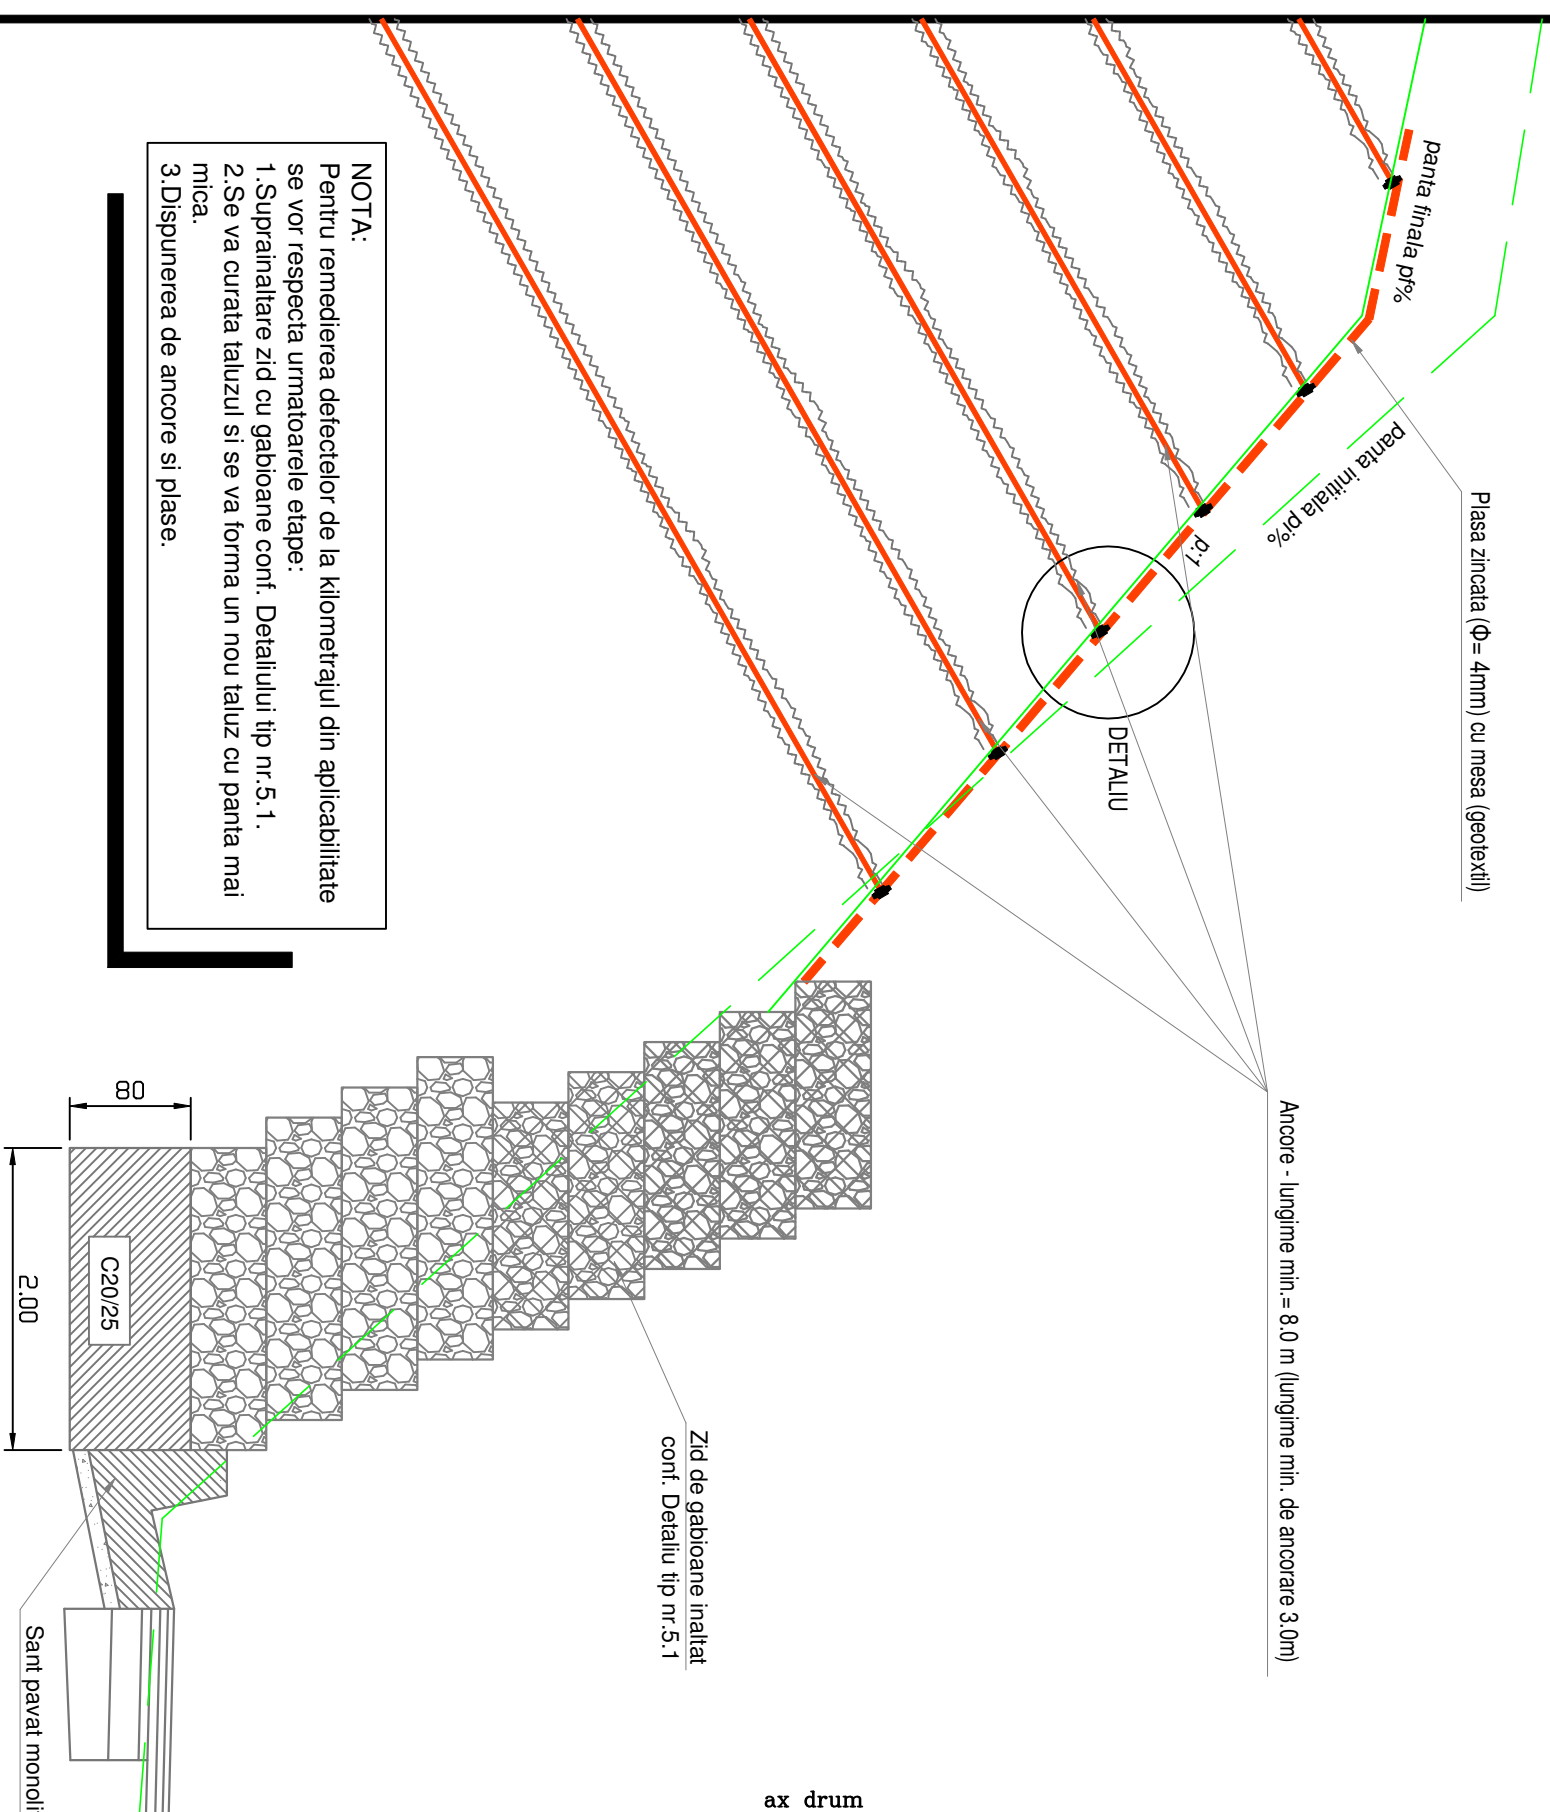
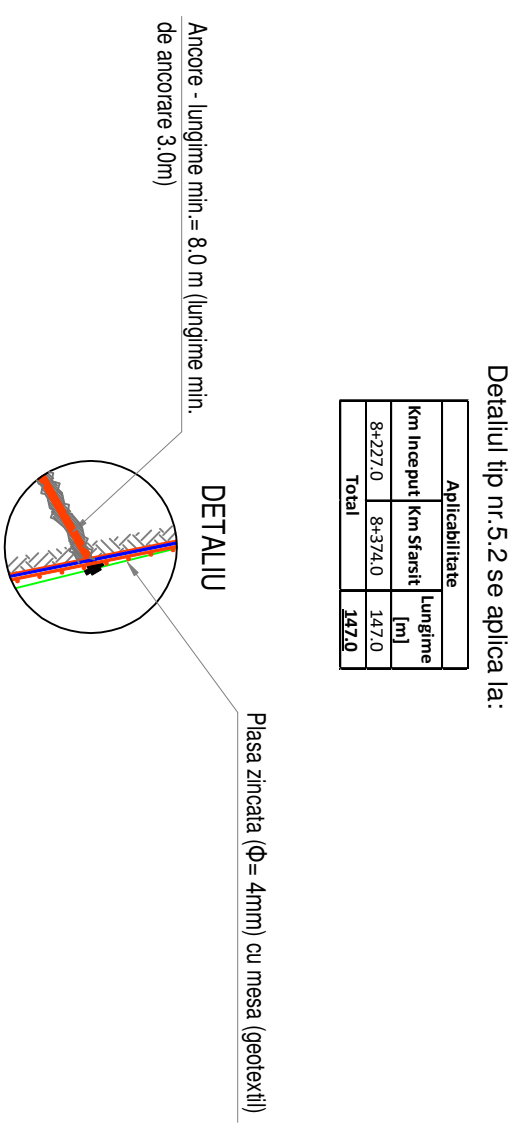
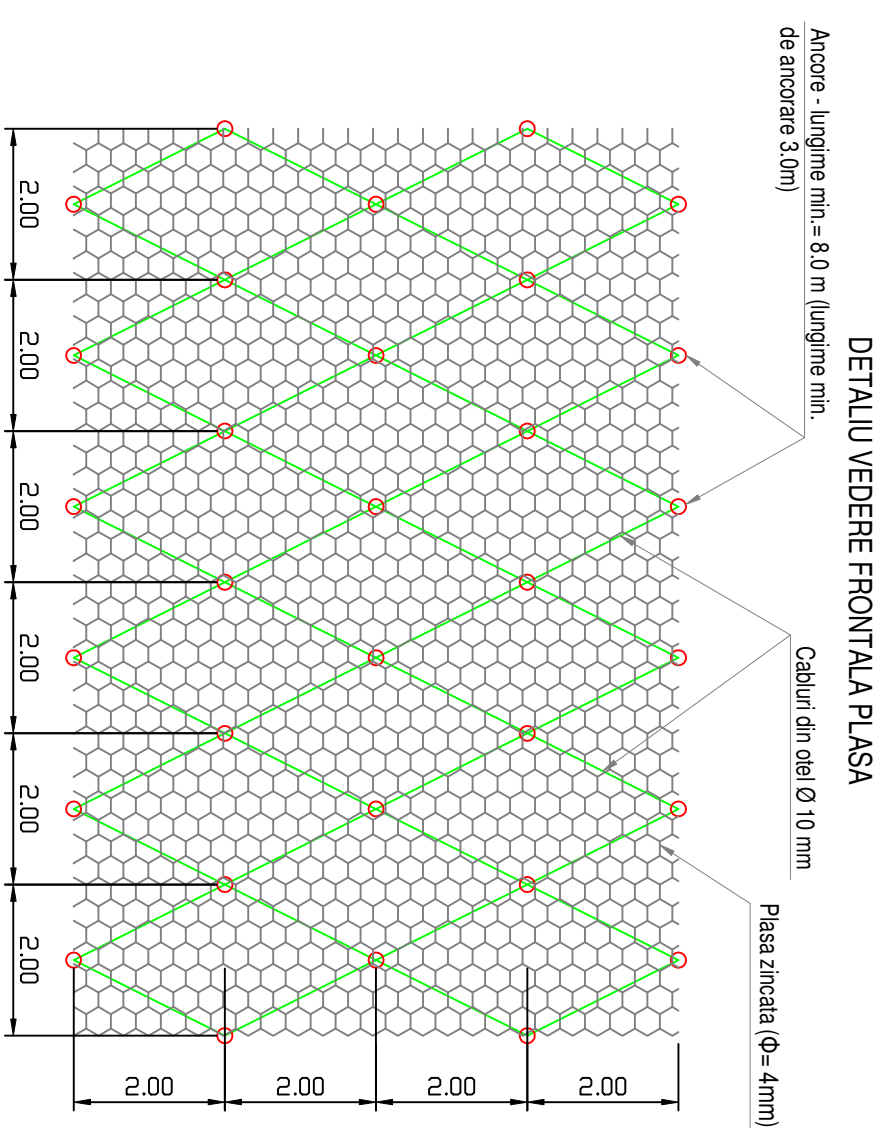
**NOTA:**  
Pentru remedierea defectelor de la kilometrajul din aplicabilitate se vor respecta urmatoarele etape:

1. Suprainaltare zid cu gabioane conf. Detaliului tip nr.5. 1.
2. Se va curata taluzul si se va forma un nou taluz cu panta mai mica.
3. Disponerea de ancore si plase.
