**SERVICII DE PROIECTARE SI SUPERVIZARE A  
LUCRARILOR LA 10 PODURI IN ZONA DOBROGEA**

**Lucrari de Reabilitare la Podul nr. 7 la Cernavoda  
pe A2, km 157+600**

**Documentatie Tehnica Pentru Autorizarea Lucrarilor  
De Constructie**

**Louis Berger Group, Inc.**

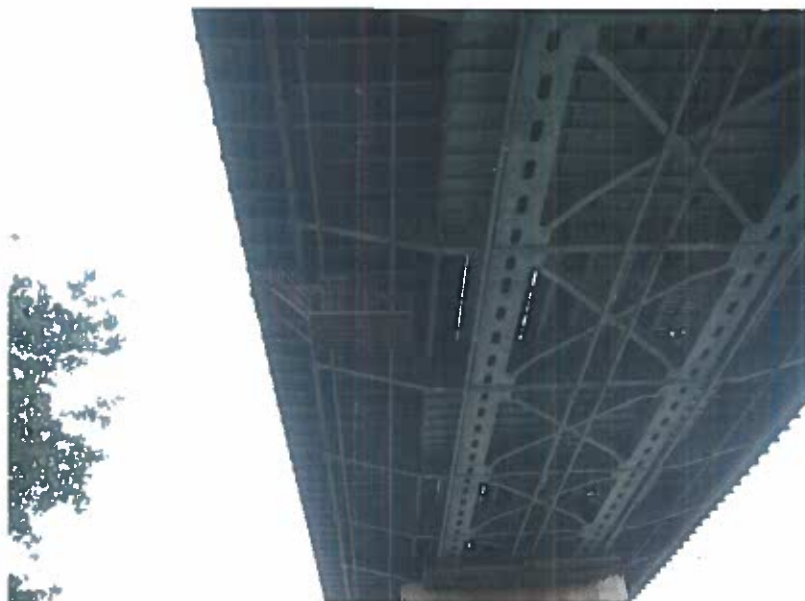
*Decalcifierea si exfolierea betonului la intradosul dalei*
