# **EXPERTIZĂ TEHNICĂ**

**Servicii de expertiza tehnica pentru podurile de pe  
DN 15 km 250+625, DN 2E km 39+383**

Nr. 14 – 2021

2. Obiect 2 : Pod peste paraul Chiriteni pe DN 2E, km 39+383

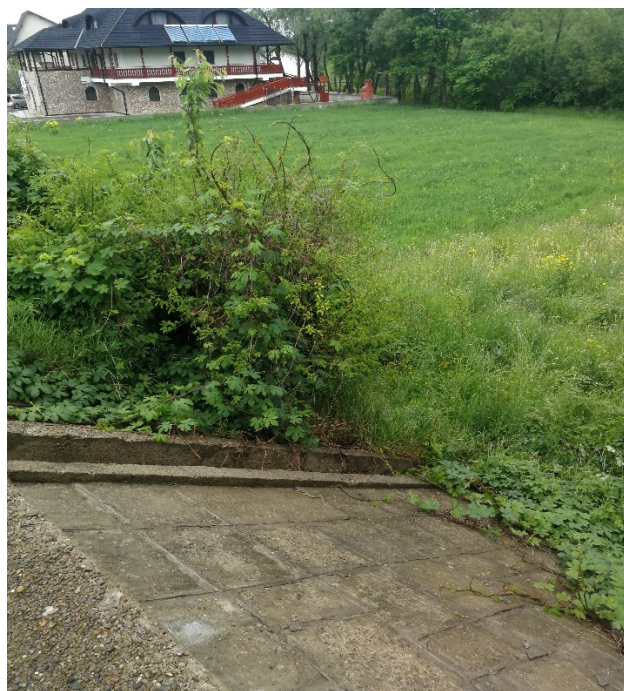
Foto 22: Scari de acces.

- scari de acces cu beton degradat ( foto: 21, 23, 24).

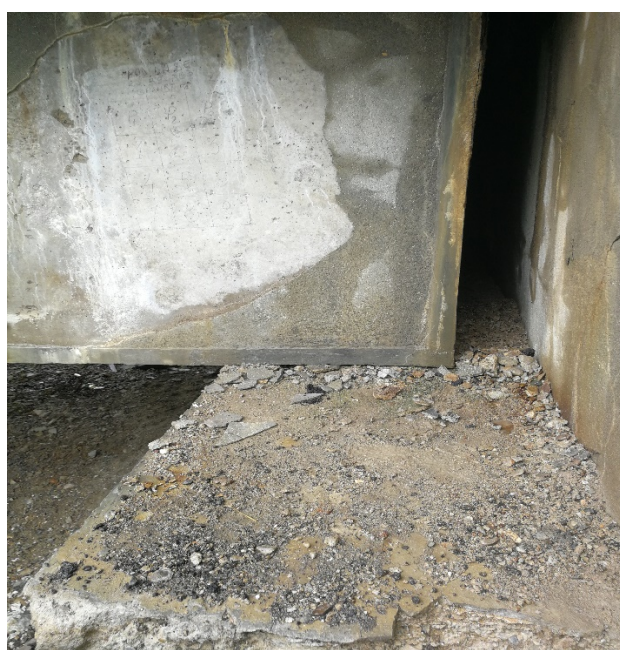
- infiltratii de apa, aspect macroporos ale betonului, eflorescente, carbonatarea betonului (foto: 26, 27, 28);
- beton pus in opera cu agregate neconforme (foto: 29);
- pete de rugina, fisuri si crapaturi orientate pe directia armaturilor (foto: 29, 35, 36);
- sectiune redusa a grinzilor datorita cumularii mai multor degradari (foto: 29);
- beton cu aspect friabil si/sau zone cu beton exfoliat (foto: 30);
- defecte de suprafata ale fetei vazute (culoare neuniforma, pete negre, impuritati, pete de rugina. aspect prafuit, imperfectiuni geometrice) ( foto: 35, 36);
- lipsa protectiei anticorozive sau degradarea celei existente;
- armaturi fara strat de acoperire (25, 29);
- eflorescente si stalactite ale betonului din grinzi (foto 27, 35).

Foto 36: Aparat de reazem inexistent.

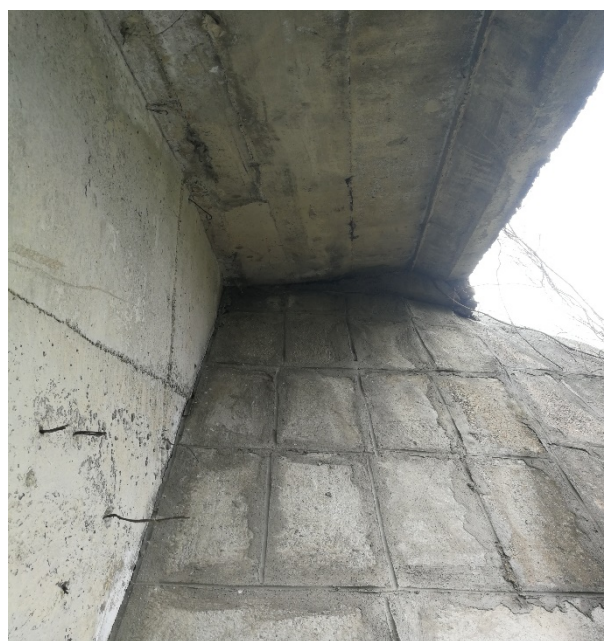
Foto 48: Racord intre culee – consola trotuar si sfert de con.

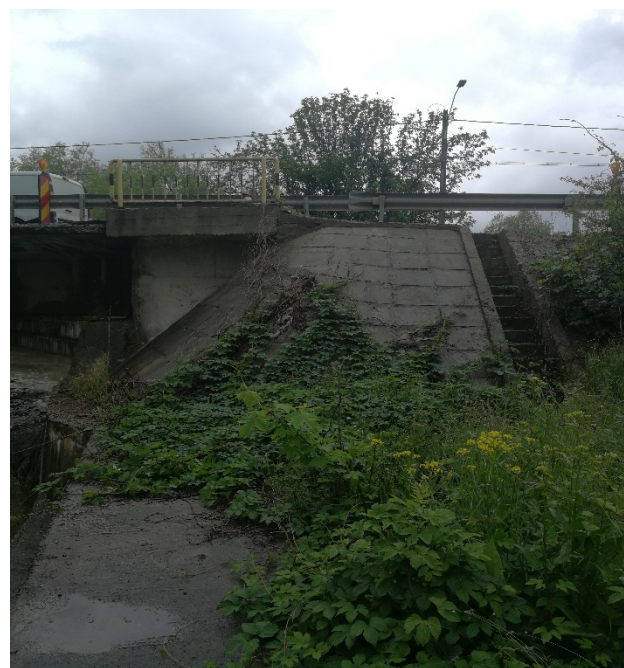
- defecte de suprafata ale elevatiilor culeelor – culoare neuniforma, beton macroporos, segregat (foto: 52)
- infiltratii datorate degradarii hidroizolatiei si a rosturilor de dilatare ( foto: 25);
- infiltratii abundente pe bancheta de rezemare si elevatiile culeelor (foto: 37, 38);
- pe banchetele cuzinetilor s-a depozitat in timp praf si diferite impuritati ce au permis umezelii sa persiste (foto: 38);
- aparate de reazem degradate, inglobate in mizerie, si cu suprafata umeda, datorate infiltratiilor( foto 37);
- eroziunea betonului, prezenta unor zone pe suprafata elevatiei culeelor in care agregatele nu sunt inglobate in pasta de ciment (foto: 39);
- fisuri si crapaturi aparute in elevatia culeelor ( foto: 42, 46);
- sferturi de con invadate de vegetatie cu beton exfoliat si aspect faramicios (foto: 53, 54, 55, 56);

Foto 54: Sfert de con aval – spre Cacica – Vedere de jos. Invadat de vegetatie.

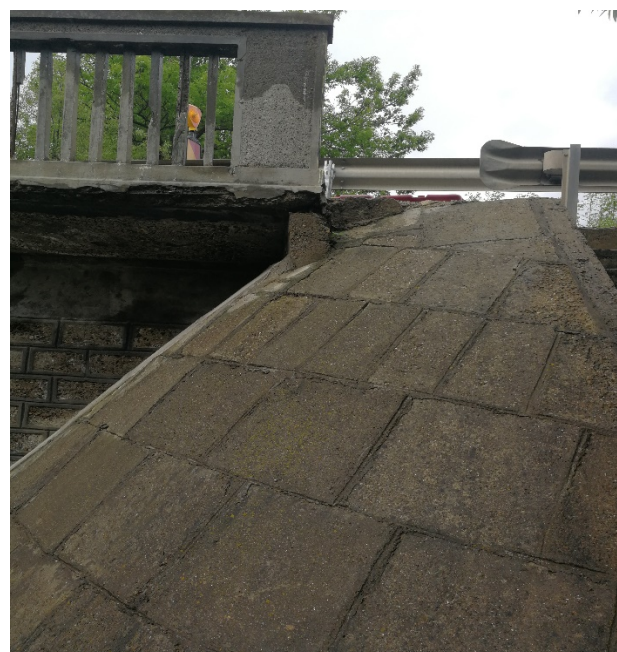
Foto 56: Sfert de con amonte – spre Gura Humorului – Vedere de jos.

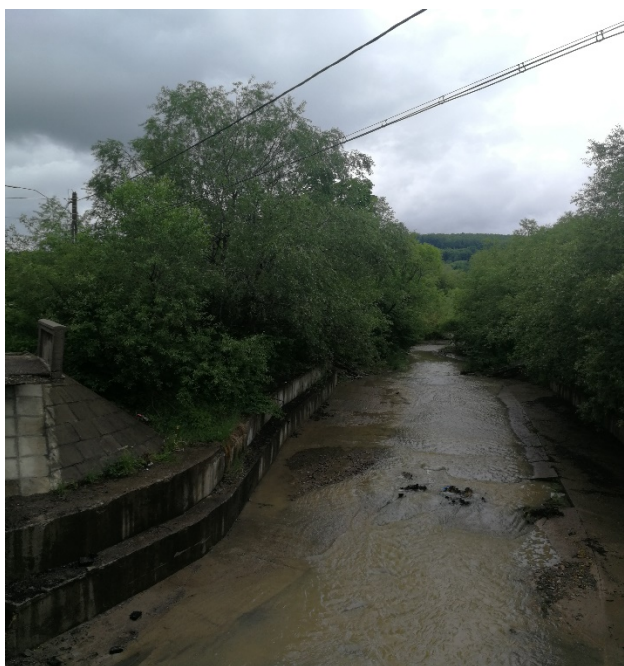
- albia paraului are o sectiune bine definita, malurile fiind indiguite(foto: 61, 62, 63, 64);
- acumulari de aluviuni in zona culeelor podului (foto: 64, 66);
- in zona de amonte a podului in albie, pereul de beton este distrus existand riscul sa se extinda afuierea (foto: 64);
- in zona podului nu s-au observat instalatii utilitate pozate pe pod sau sub pod. ;
- faiantari pronuntate ale carosabilului de pe rampele de acces (foto: 1, 2);
- asfalt degradat cu fagase, fisuri si crapaturi pe rampele de acces (foto: 3);
- parapetul directiona1 metalic este corodat;
- santurile din beton de la baza tuluiurilor rampelor de acces sunt colmatate ( foto 58);
- casiurile sunt colmatate si invadate de vegetatie (foto: 17, 19);

Foto 63: Albie amonte – mal drept - depuneri aluvionare si dale beton desprinse.

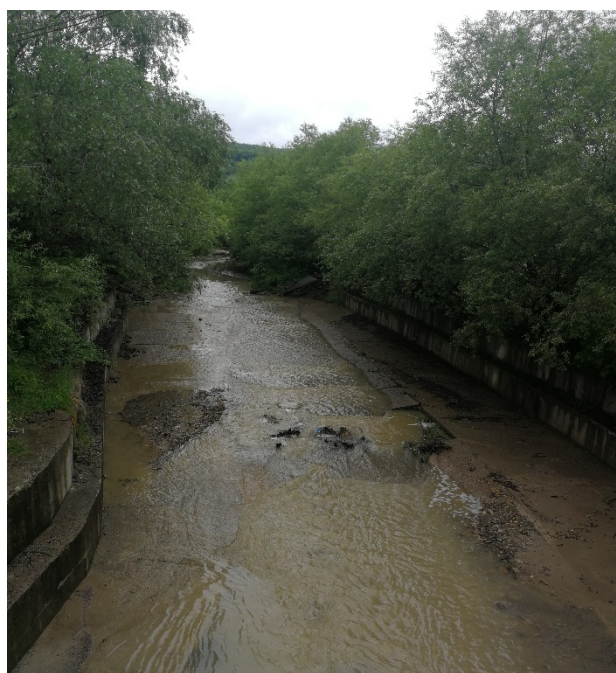
Foto 64: Albie amonte – depuneri aluvionare si dale beton desprinse.
