**EXPERTIZA TEHNICĂ  
AUTOSTRADA BRAȘOV - CLUJ - BORȘ  
SECȚIUNEA 3C: SUPLACU DE BARCĂU - BORȘ  
LUCRĂRI LA VIADUCTE, PODURI ȘI PASAJE**

Faza: Expertiza Tehnica

Data: Ianuarie 2014

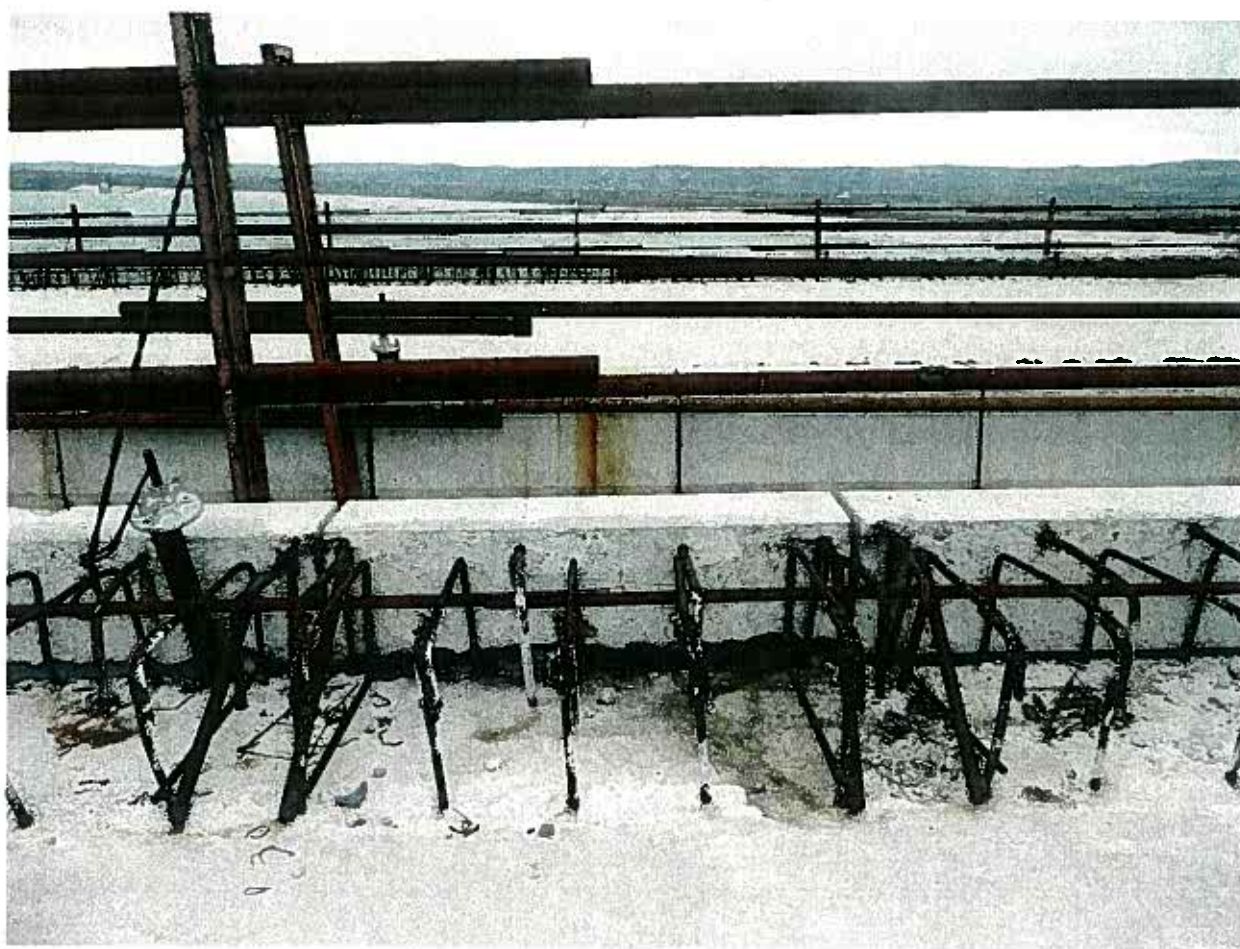
STR.4 / FOTO 4 - ARMATURI IN ASTEPTARE CORODATE LA GRINZILE DE PARAPET

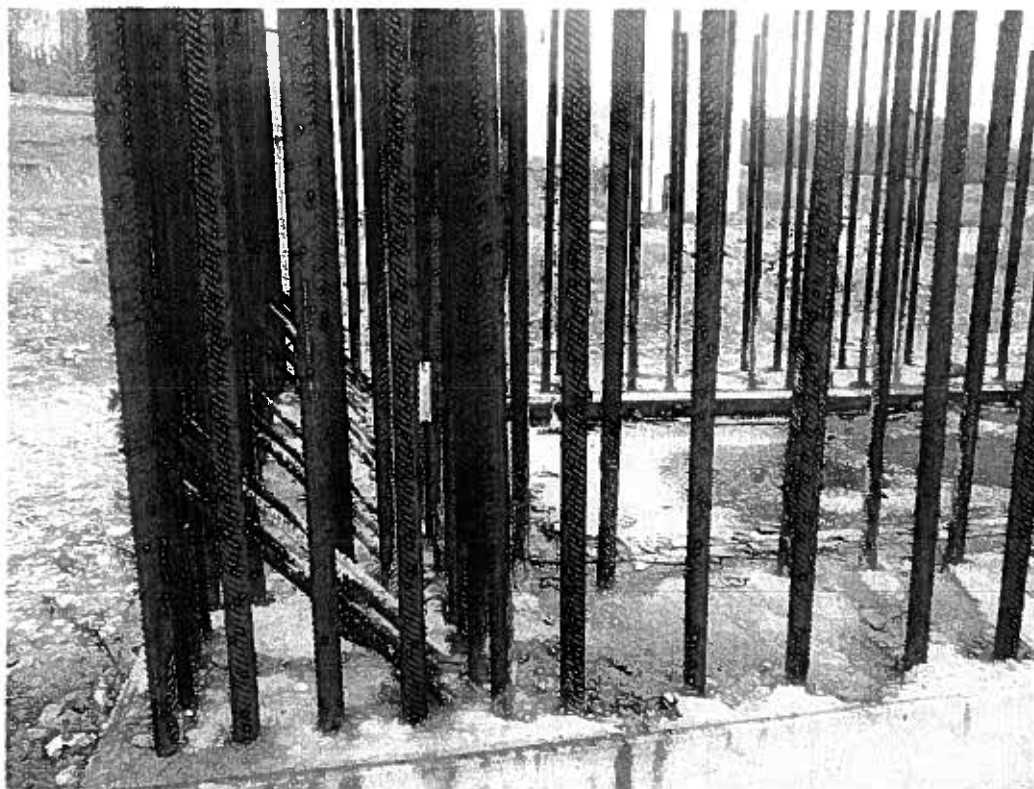
STR.11 / FOTO 9 PILA P3 DREAPTA – DETALIU ARMARE ELEVATIE  
 - armaturi in asteptare corodate  
 - beton maculat cu pete de rugina

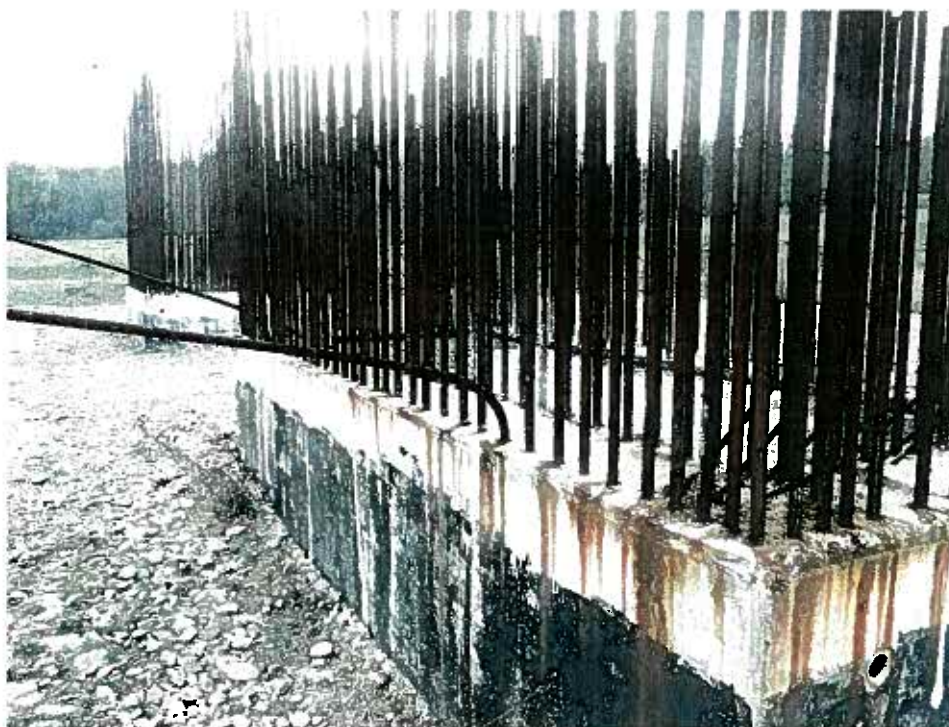
STR.11 / FOTO 12 PILA P4 DREAPTA (PLAN APROPIAT), PILA P4 STANGA (PLAN INDEPARTAT)

- armatura in asteptare corodata, unele bare indoite,
- beton maculat cu pete de rugina

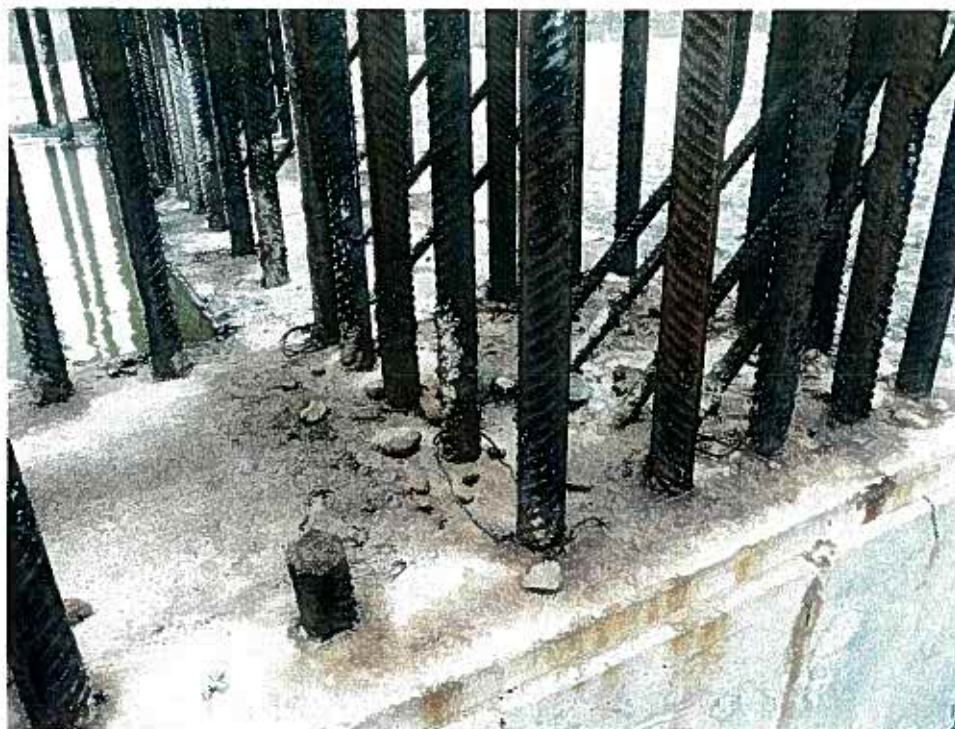
**STR.11 / FOTO 15 PILA P4 STANGA – LATURA DREAPTA**  
 - armatura in asteptare corodata, o bara taiata

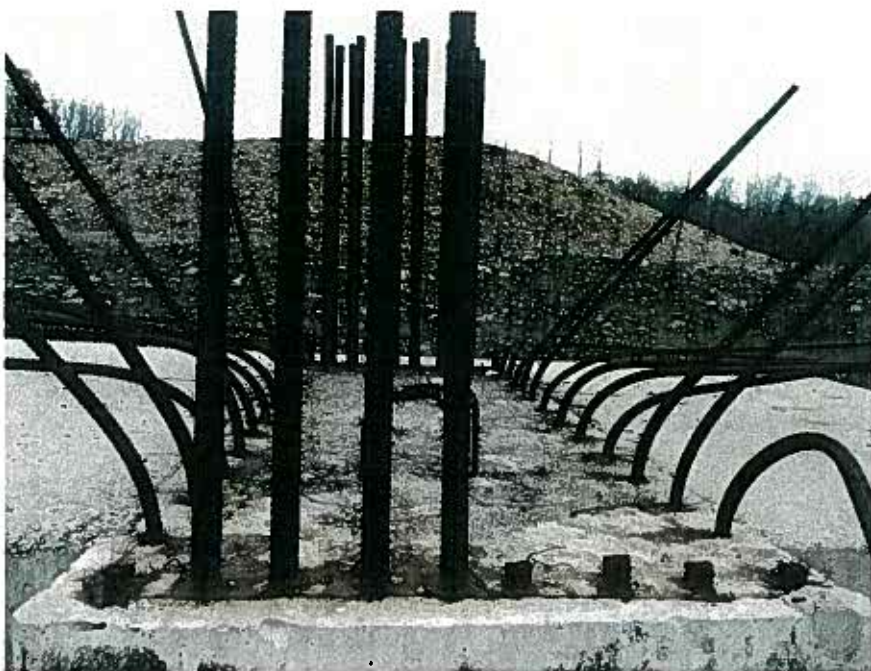
STR.11 / FOTO 26 CULEE A1 – STALP 6  
- armaturi in asteptare corodate, unele bare sunt taiate sau indoite

- ARMATURI IN ASTEPTARE CORODATE
- PILE P6, P7** - ARMATURI IN ASTEPTARE CORODATE
- CULEI A1, A2** - ARMATURI IN ASTEPTARE CORODATE, UNELE BARE SUNT TAIATE SAU INDOITE LA STALPI CULEE A1  
( STALP 1 - FOTO 21, STALP 2 - FOTO 22, STALP 3 - FOTO 23, STALP 4 - FOTO 24, STALP 5 - FOTO 25,  
STALP 6 - FOTO 26 )

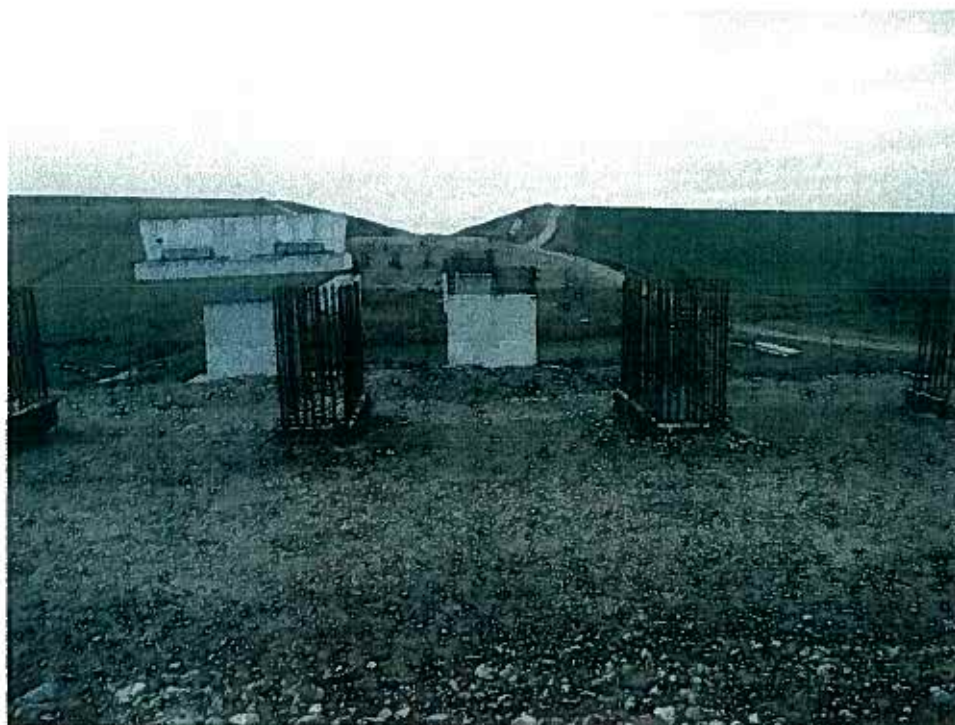
**STR.12 / FOTO 1 VEDERE DINSPRE CULEEA A1**  
- armaturi in asteptare corodate

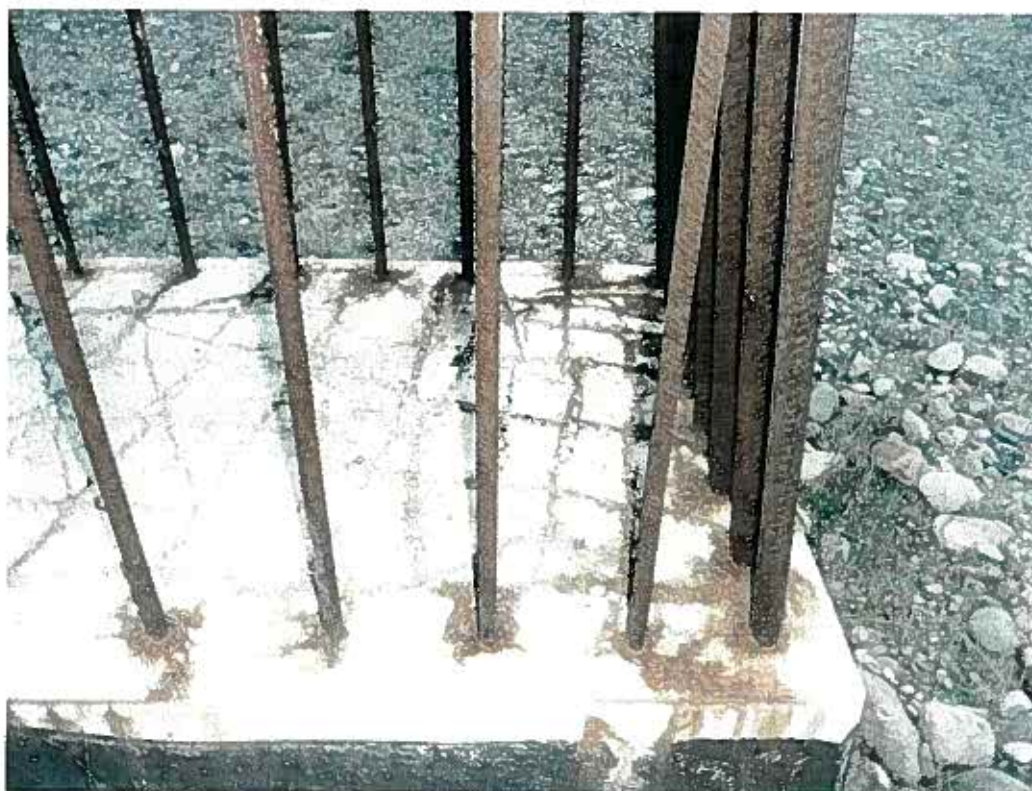
STR.12 / FOTO 4 STALP CULEE A1  
- armături corodate, pete de rugina

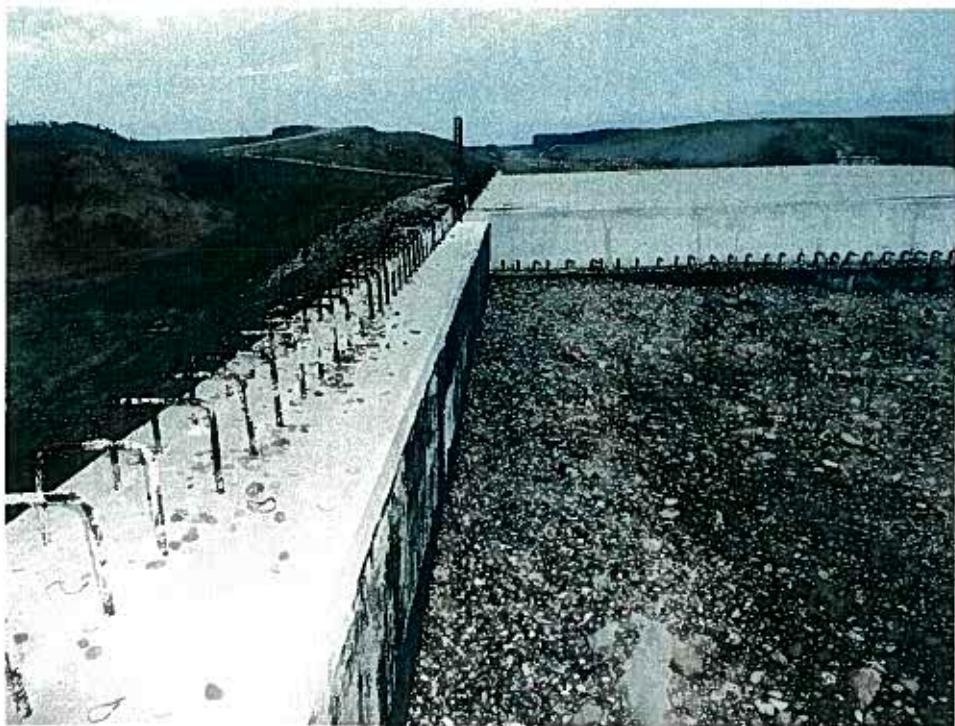
**STR.13 / FOTO 2 ZID DE SPRIJIN CULEE A1 STANGA**  
**- armatura in asteptare la grinda de parapet, necurata, corodata**

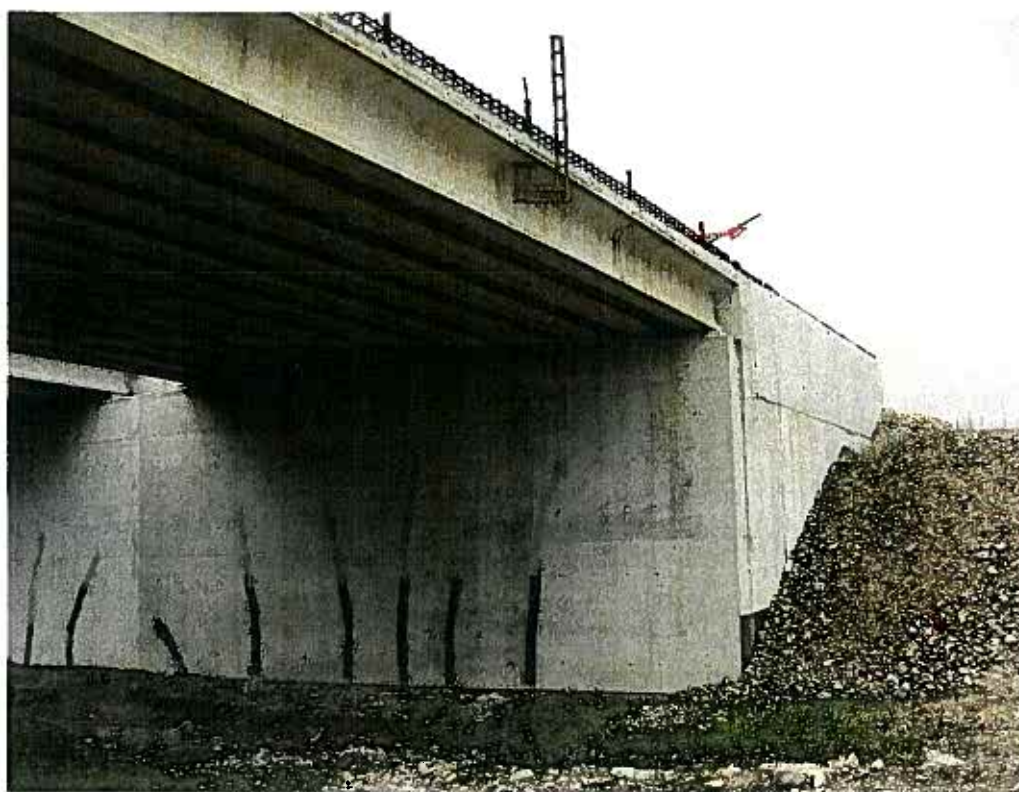
**STR.13 / FOTO 4 FISURI VERTICALE CULEI REMEDIATE IN 2010 CU MEMBRANA TIP BITUTHENE SI PRIN APLICARE DE PELICULE DE MORTAR CU RASINI**

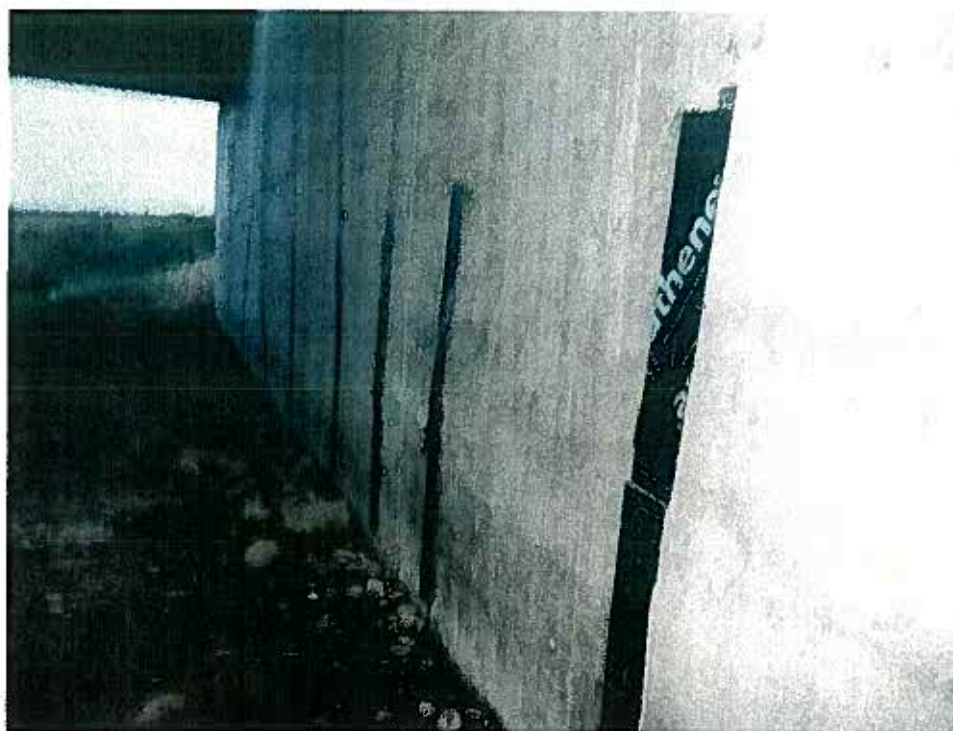
STR.13 / FOTO 5  
FISURI VERTICALE CULEI REMEDIATE IN 2010 CU MEMBRANA TIP BITUTHENE

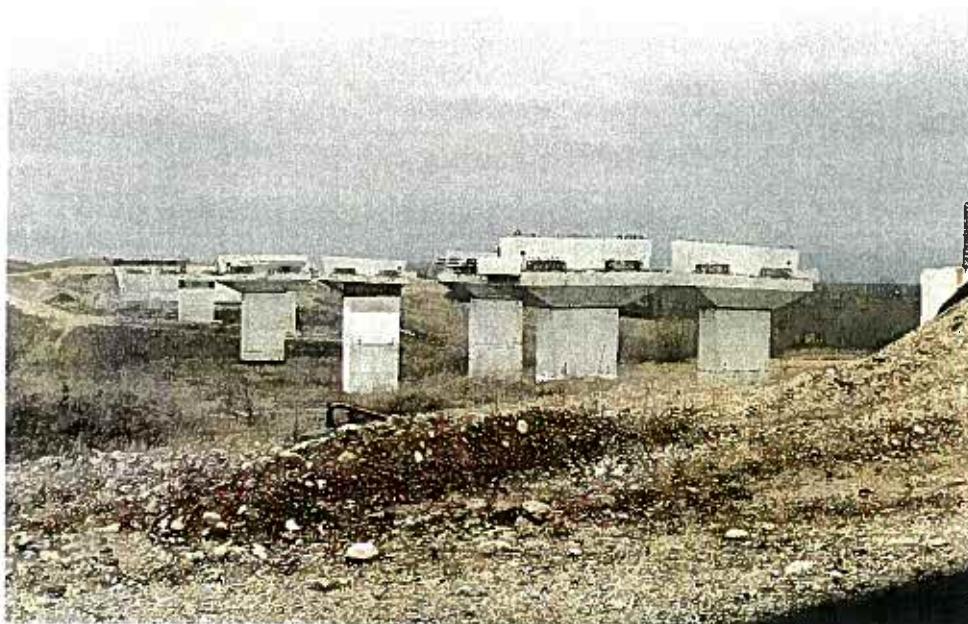
**STR.14 / FOTO 1 VEDERE DINSPRE CULEEA A1**  
- pilele P2 si P4 stanga au riglele neexecutate  
- armaturi in asteptare corodate

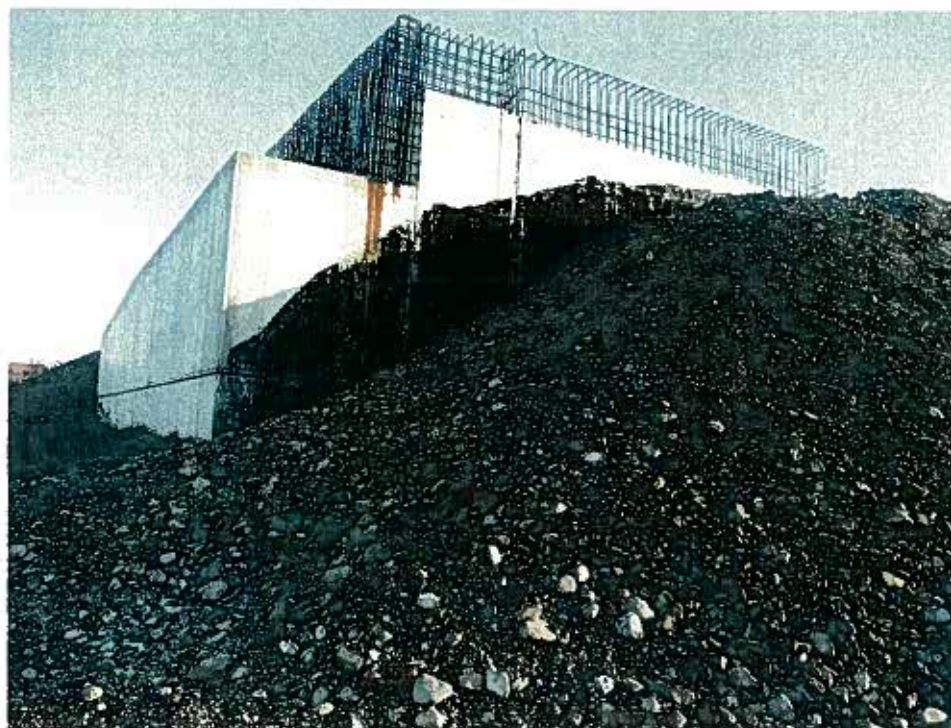
STR.14 / FOTO 4 SFERT DE CON NEPROFILAT – CULEE A1

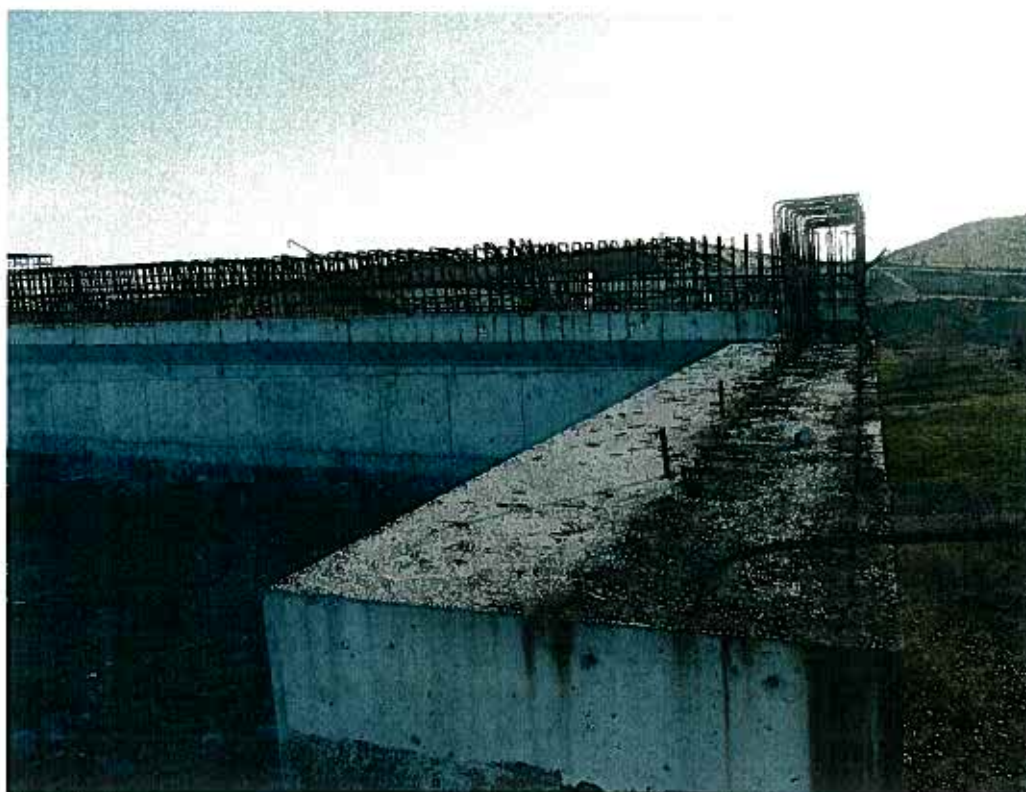
STR.14 / FOTO 6 CULEE A2 STINGA  
 - etrieri taiati la zidul de sprijin independent Z2 STINGA  
 - armaturi in asteptare corodate la zid de garda CULEE A2

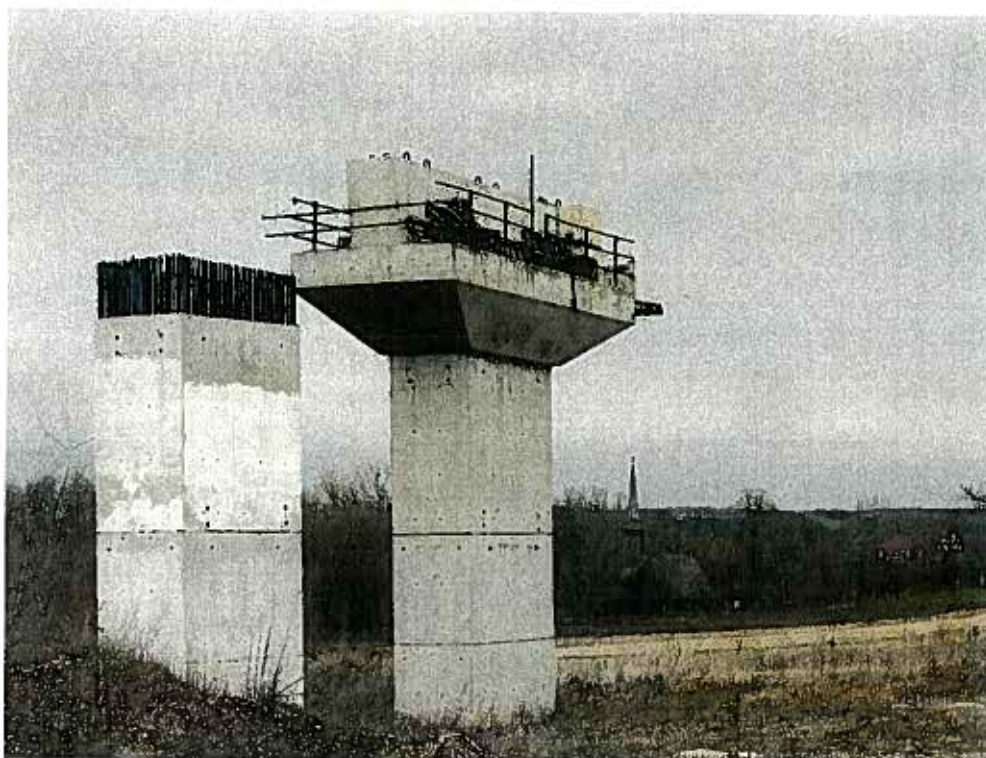
STR.14 / FOTO 8 PILE P2  
 - P2 stanga rigla neexecutata  
 - armaturi in asteptare corodate

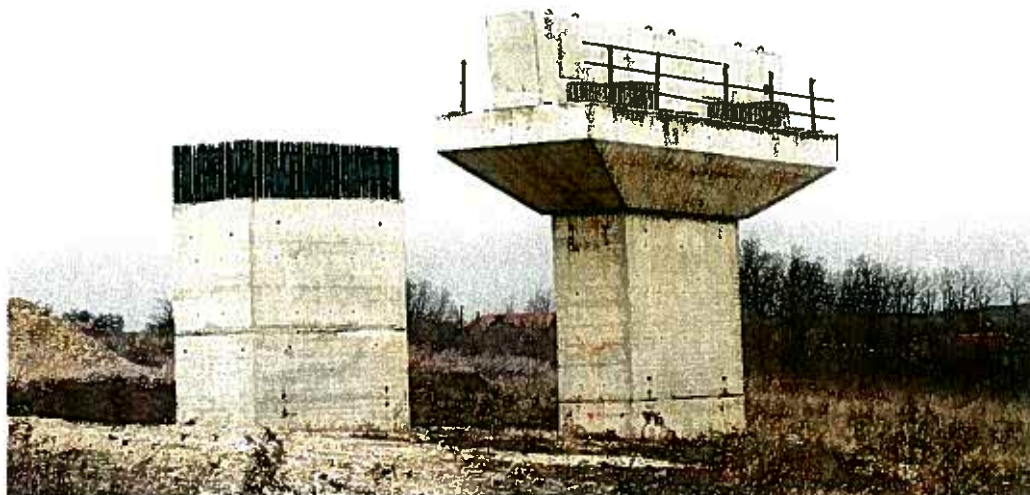
**STR.14 / FOTO 9 PILE P4**  
- P4 stanga rigla neexecutata  
- armaturi in asteptare corodate

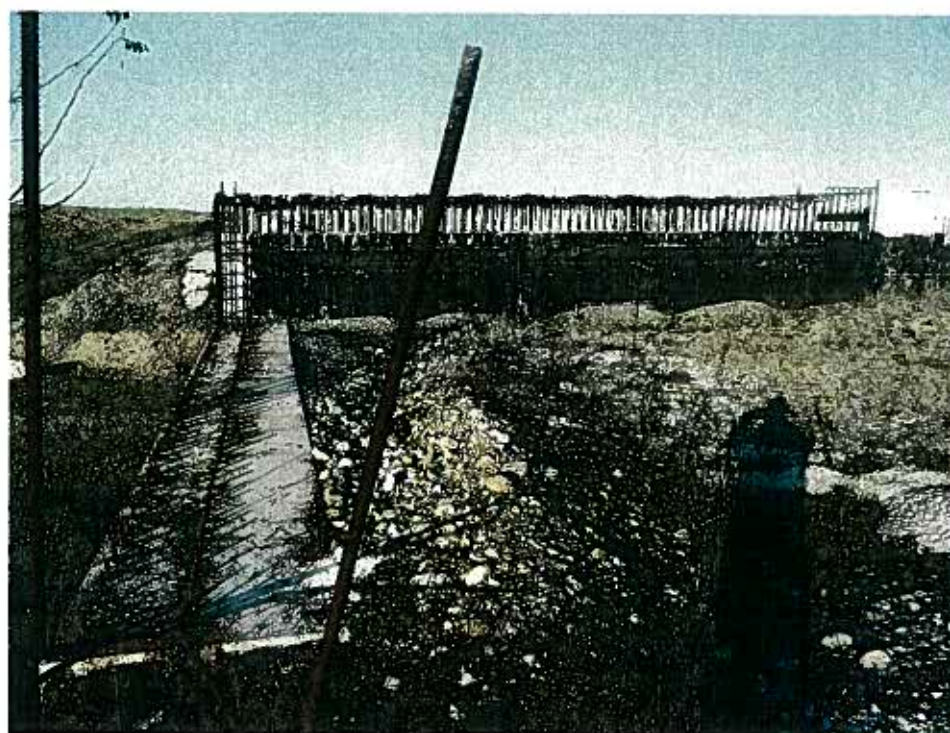
**STR.15 / FOTO 2 ARMATURI TAIATE LA ZID DE SPRIJIN Z1 STANGA**

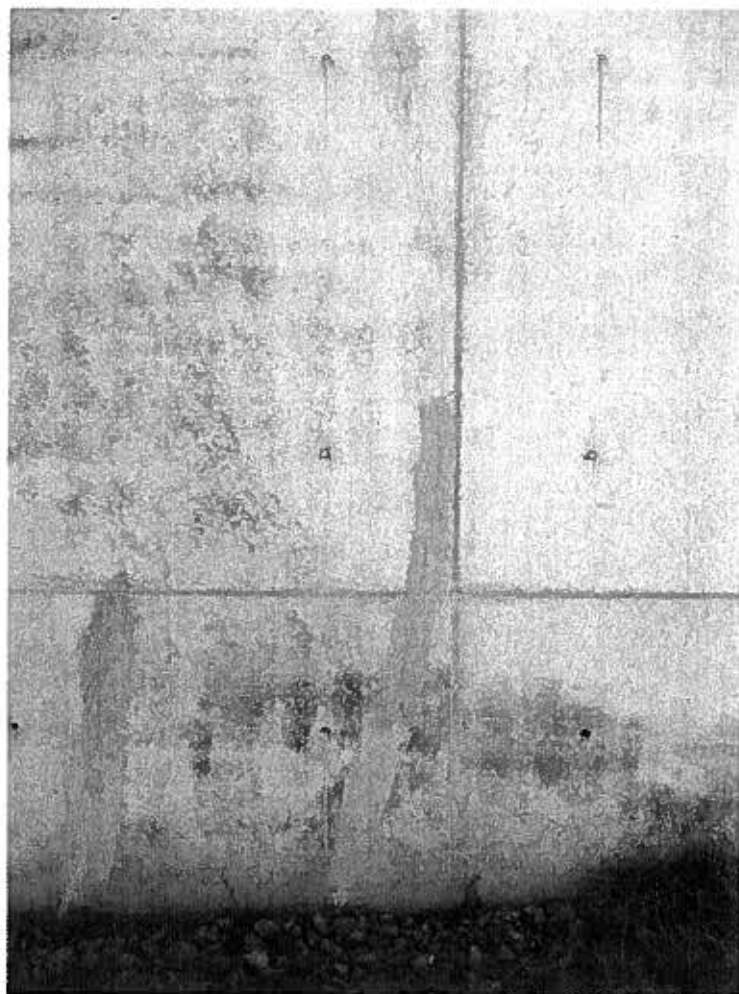
**STR.15 / FOTO 5 REPARATIE 2010 FISURI CU PELICULA DE MORTAR CU RASINI LA CULEE A2.  
TRATARE PARTIALA A FISURII.**

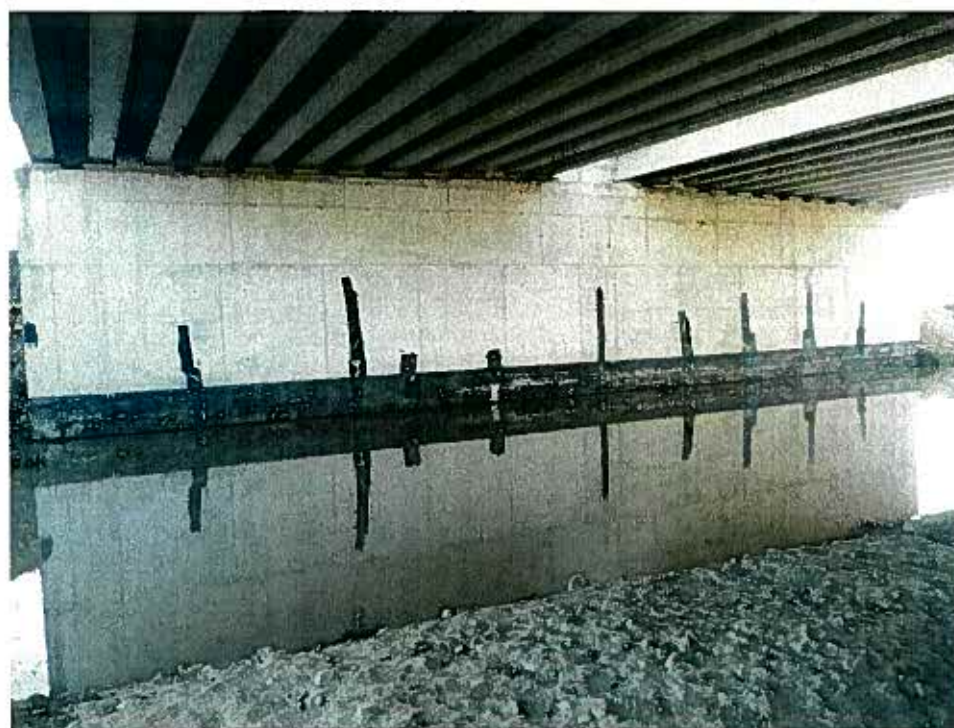
**STR.16 / FOTO 2 REPARATII FISURI CULEE CU MEMBRANA BITUTHENE**  
**APA STATIONARA LA CULEI (fundatia este directa)**

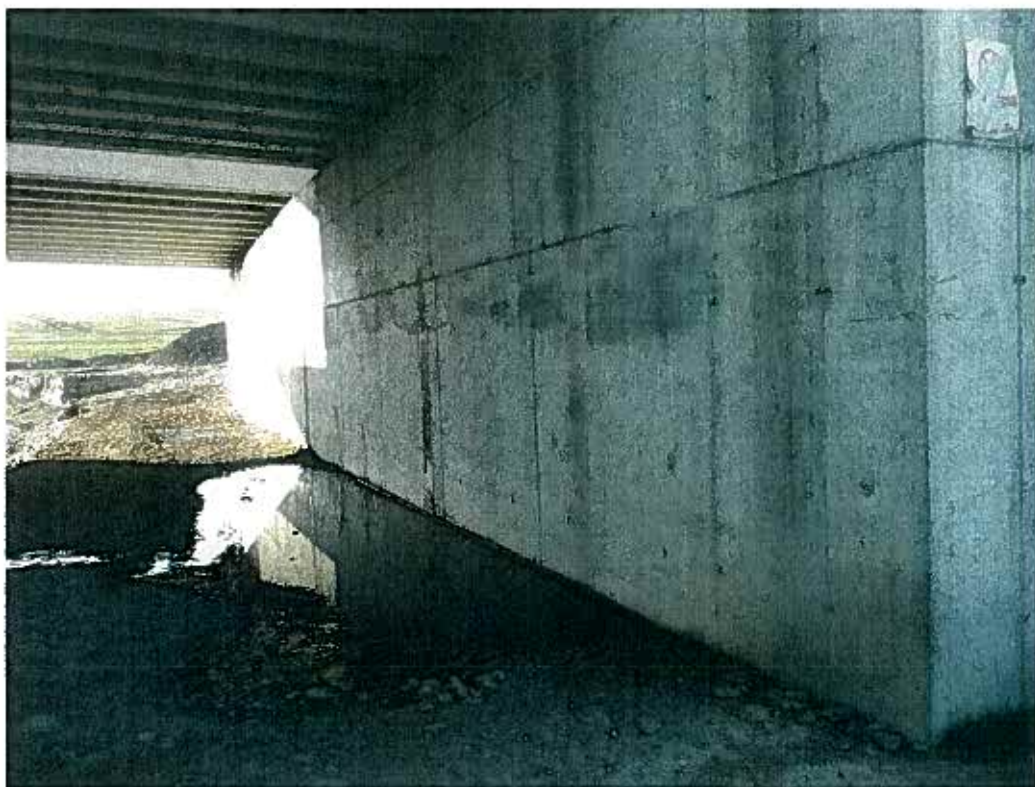
STR.16 / FOTO 3 REPARATII FISURI CULEE

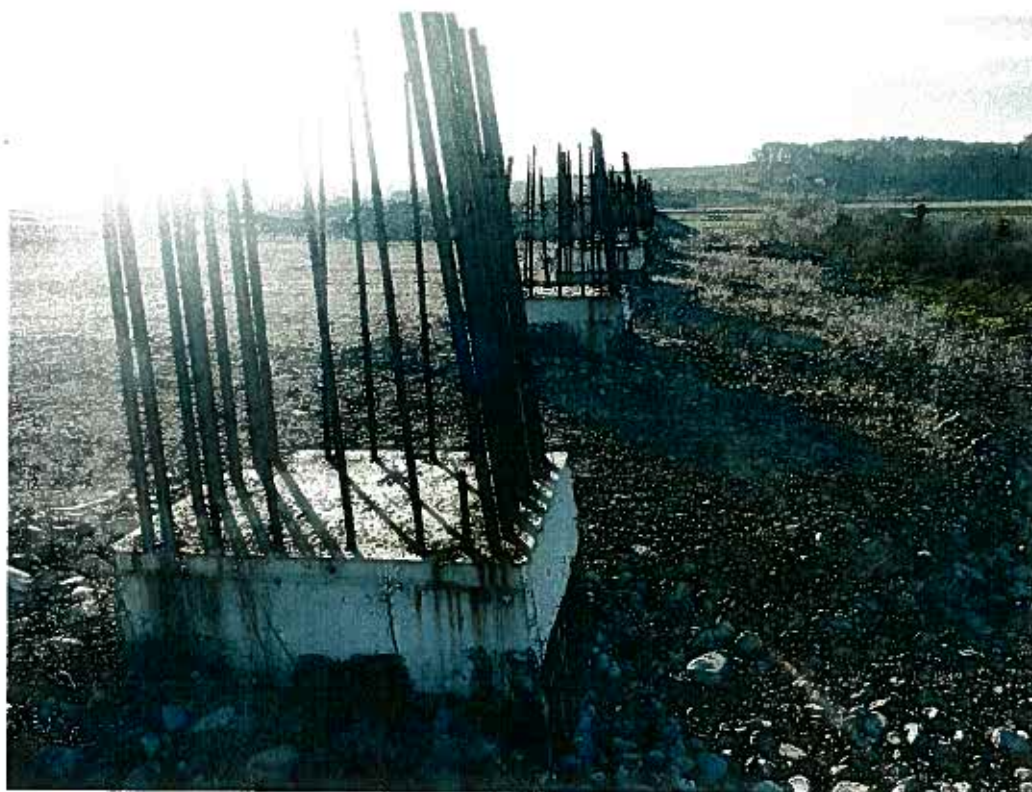
**STR.17 / FOTO 2 CULEE A1. ARMATURI IN ASTEPTARE CORODATE**

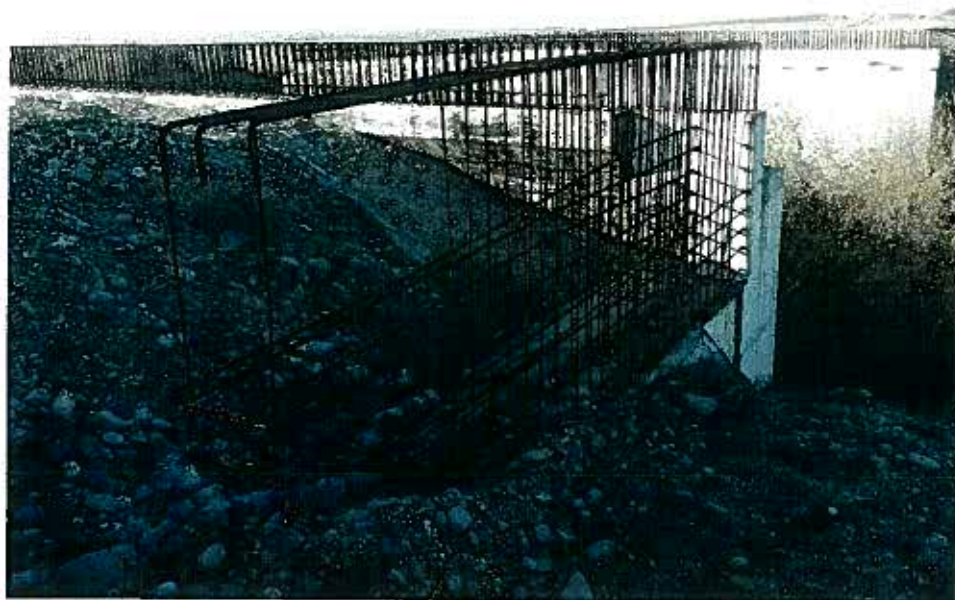
STR.19 / FOTO 1 ZID INTORS CULEE A1 DREAPTA  
- armatura in asteptare corodata.  
- armatura orizontala la partea exterioara a zidului intors partial taiata

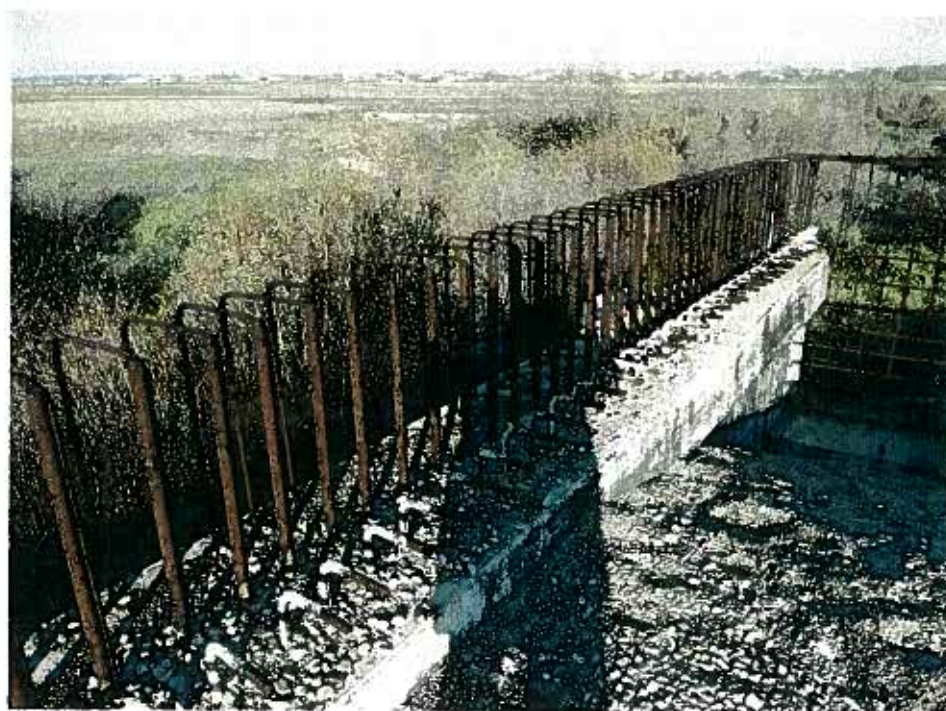
STR.19 / FOTO 2 ZID DE GARDA CULEE A1  
- armatura in asteptare corodata.

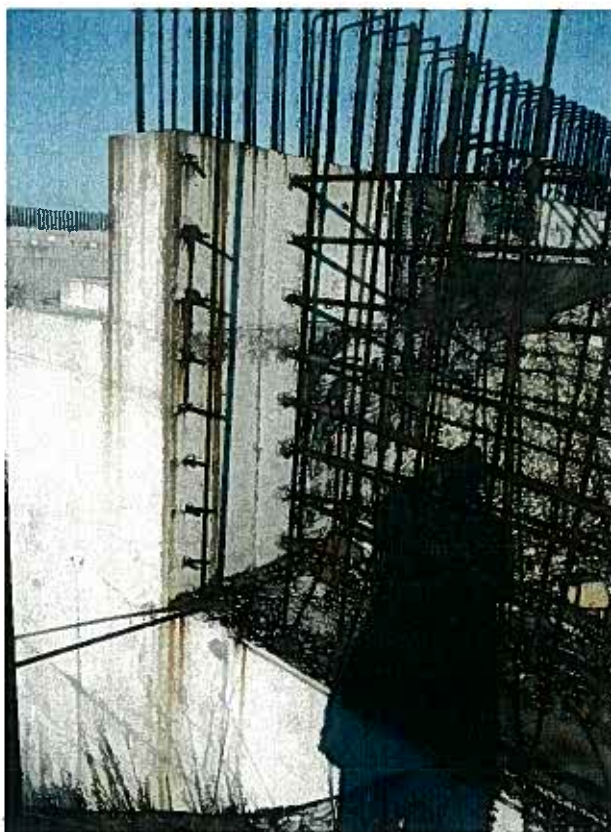
**STR.19 / FOTO 3 ZID INTORS CULEE A1 STANGA**  
 - armatura in asteptare corodata.  
 - armatura orizontala la partea exterioara a zidului intors taiata

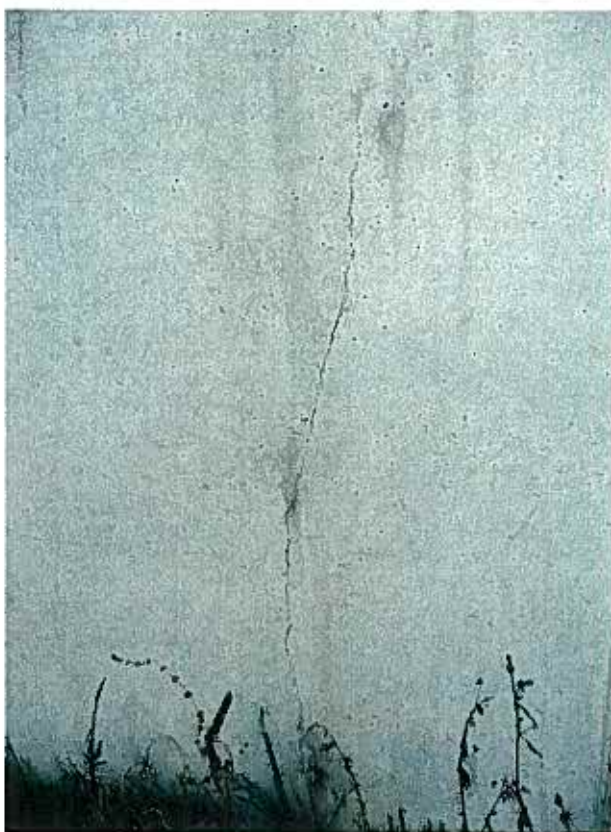
**STR.19 / FOTO 4 FISURA IN ELEVATIA CULEEI A1**

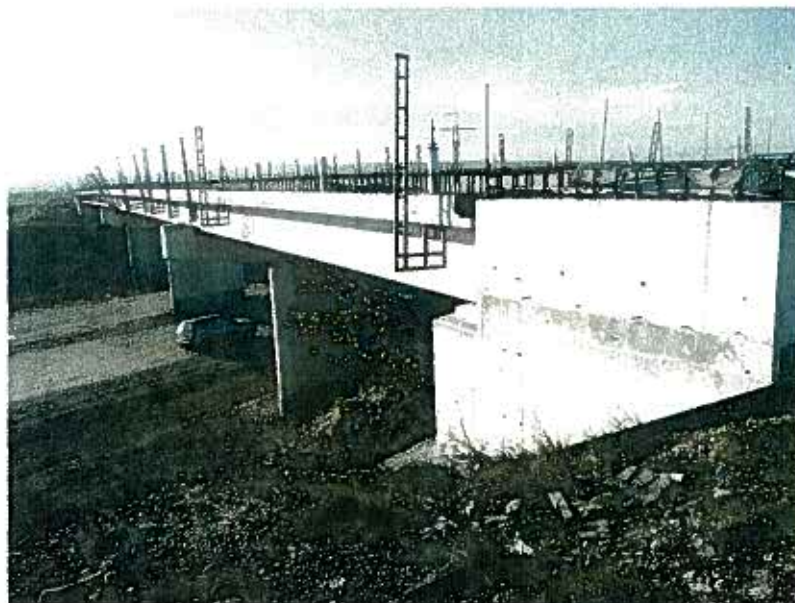
**STR.20 / FOTO 1 VEDERE PASAJ**  
**- sferturi de con neprofilate**

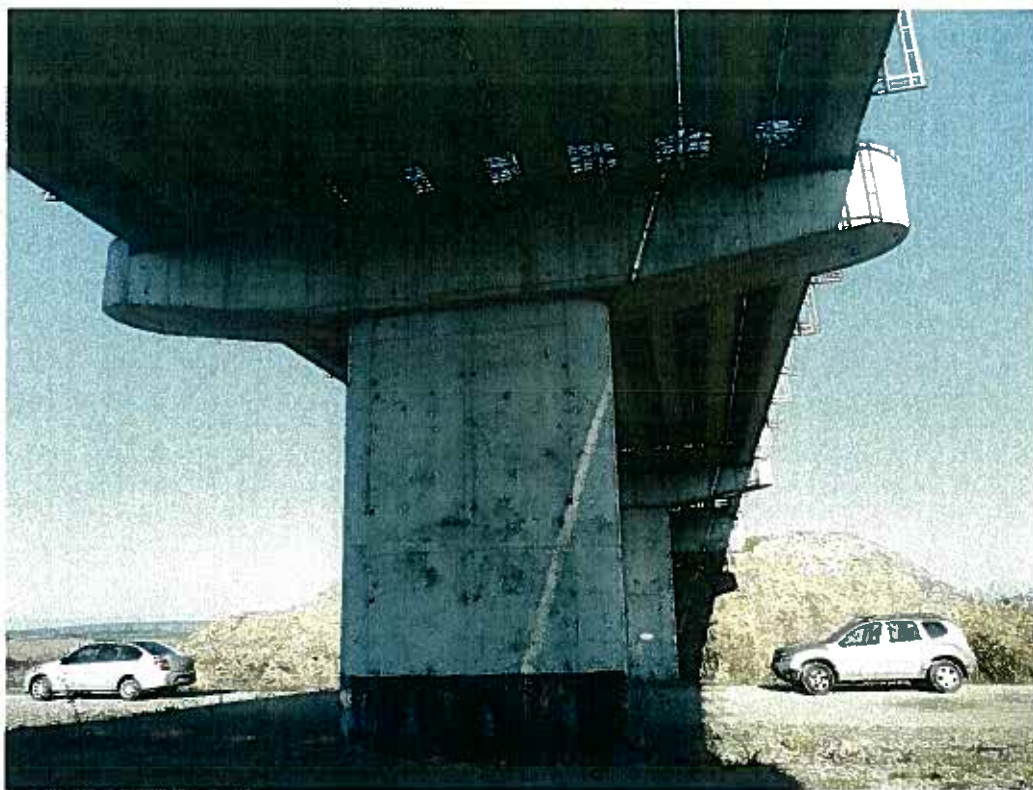
STR.21 / FOTO 3 ELEVATIE PILA SI INTRADOS GRINZI

- capetele placilor superioare ale grinzilor sunt neturnate, cu armaturi in asteptare corodate

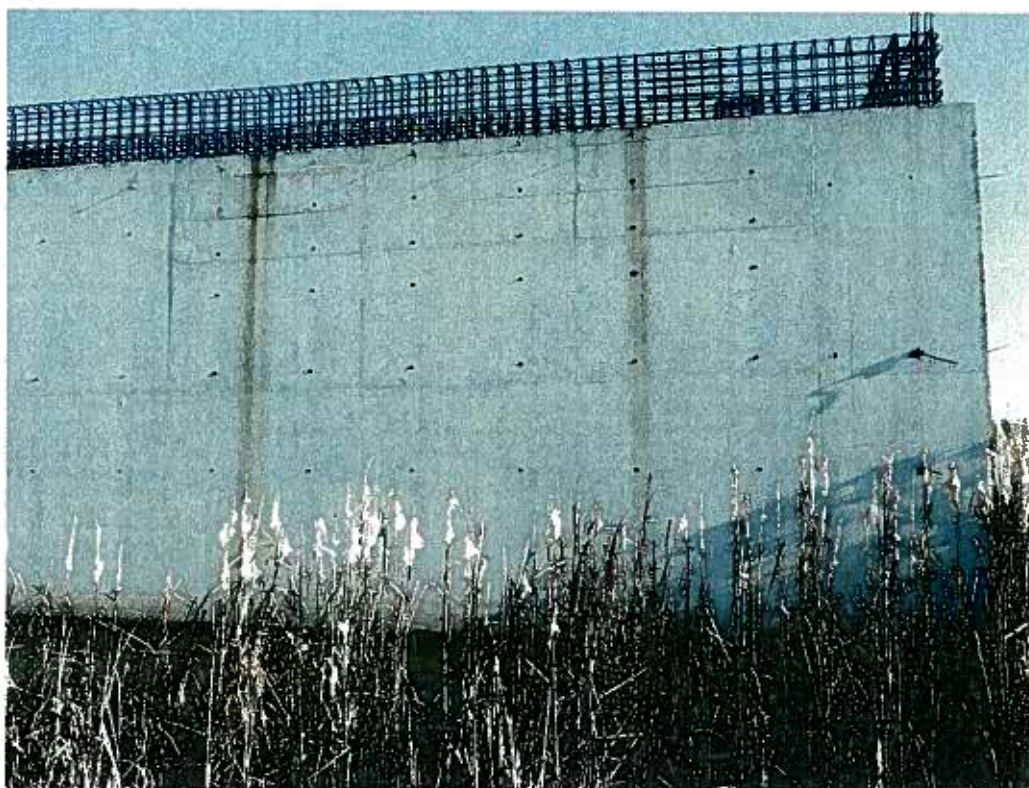
**STR.22 / FOTO 2 ELEVATIE CULEE**  
- fisuri in elevatia culeei  
- dăre de rugina pe elevatie  
- orificii tiranti solidarizare cofraje neastupate

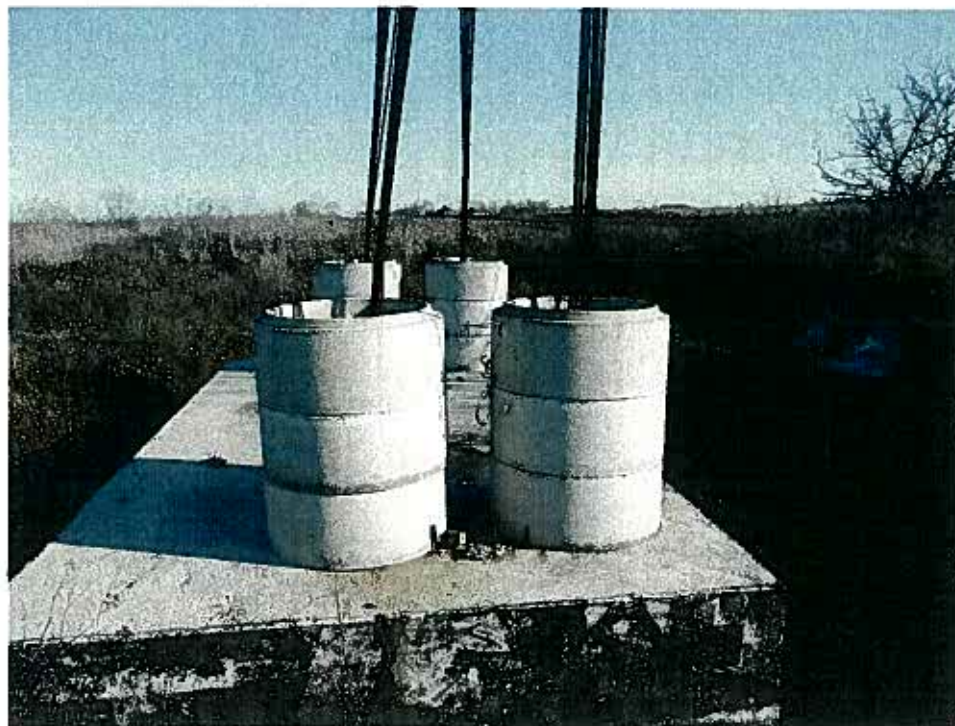
**STR.27 / FOTO 2 CULEE A2**  
- armaturi stalpi culee A2 taiate  
- armaturi in asteptare corodate

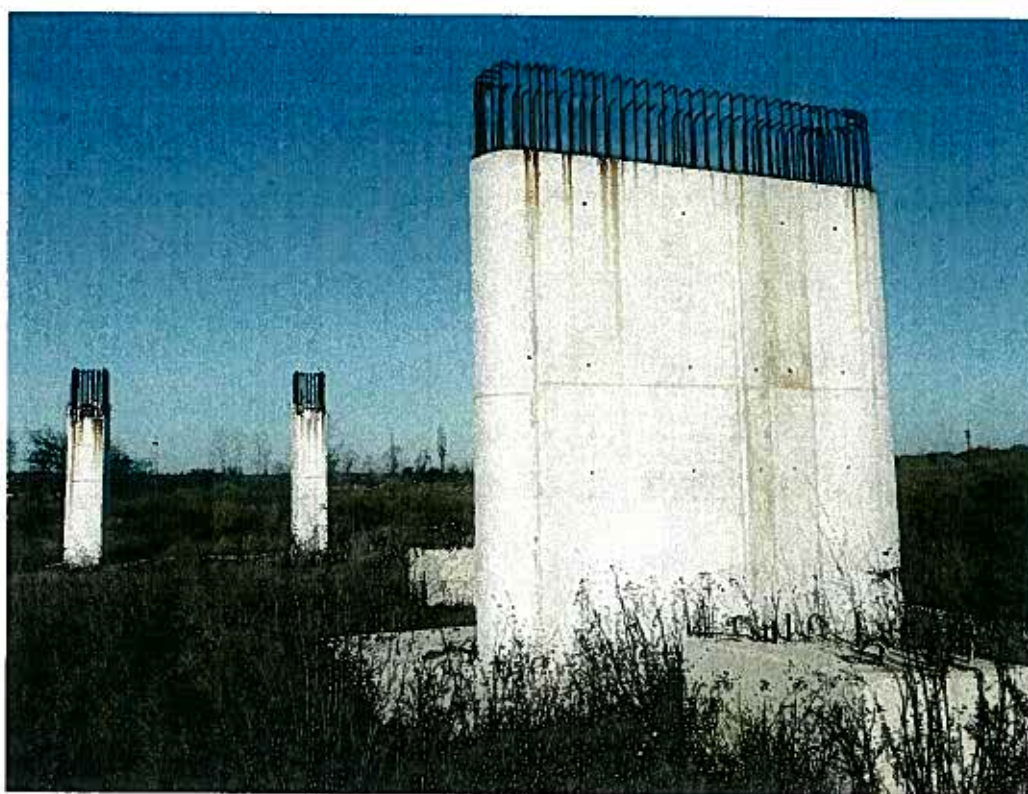
STR.27 / FOTO 4 PILA P1 SI ELEVATIE CULEE A1  
 - armaturi in asteptare corodate  
 - dăre de rugina pe elevatie

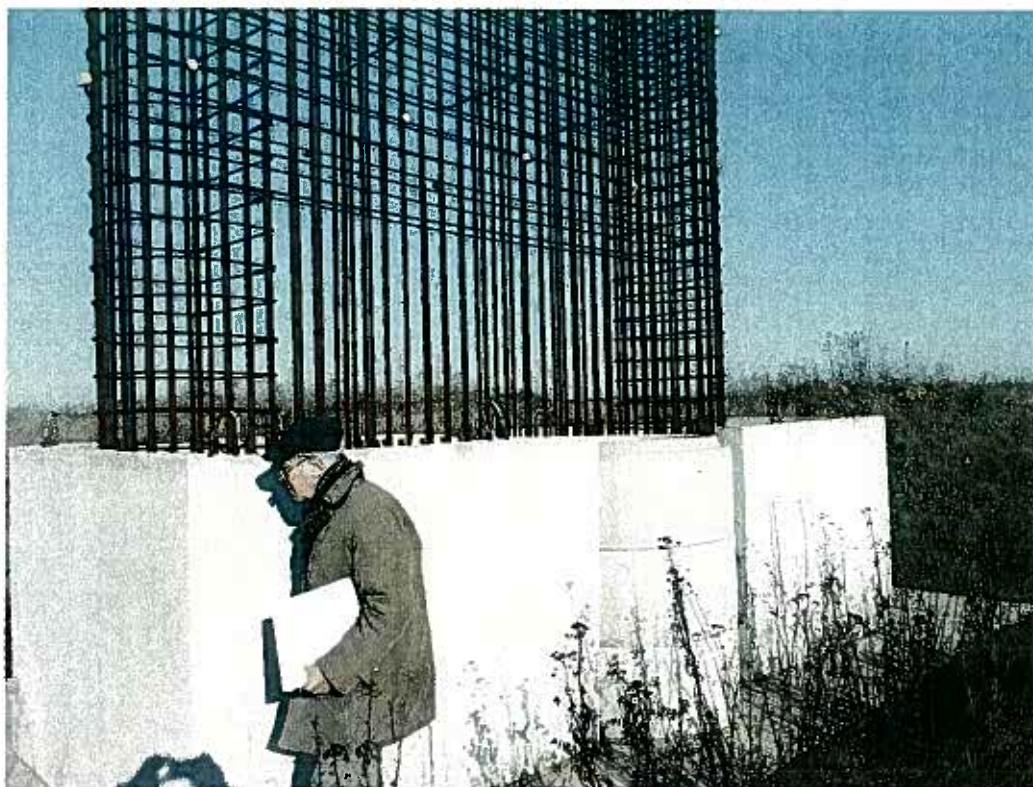
STR.27 / FOTO 5 ARMARE ELEVATIE PILA  
- armaturi in asteptare corodate

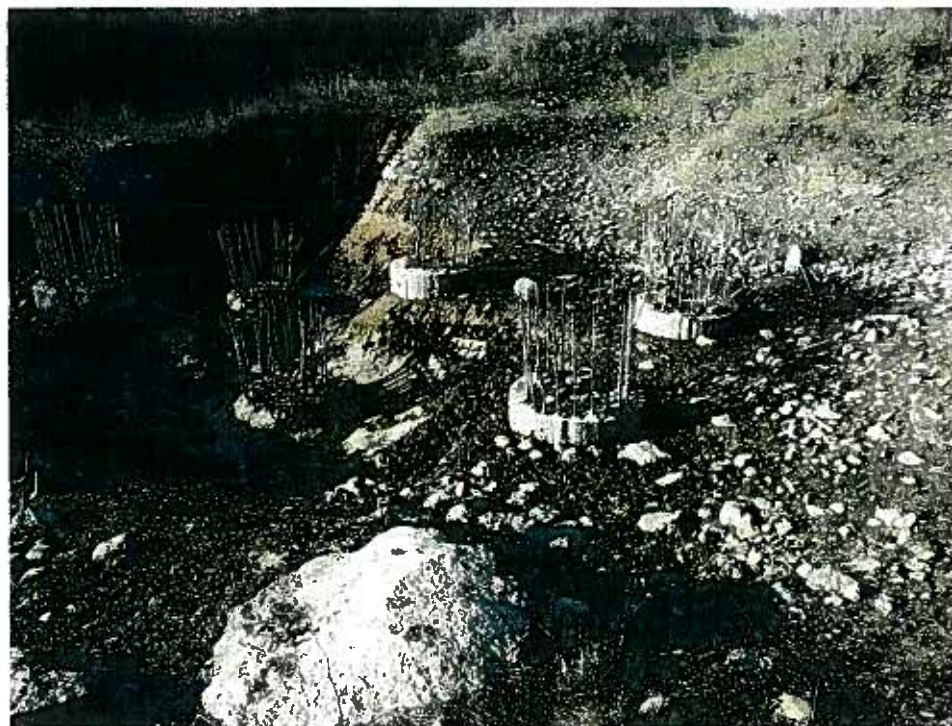
**STR.32 / FOTO 2 PILOTI CULEE A2**  
**- armatura in asteptare corodata. o parte din bare indoite**
