**EXPERTIZA TEHNICĂ  
AUTOSTRADA BRAȘOV - CLUJ - BORȘ  
SECȚIUNEA 3C: SUPLACU DE BARCĂU - BORȘ  
LUCRĂRI LA VIADUCTE, PODURI ȘI PASAJE**

Faza: Expertiza Tehnica

Data: Ianuarie 2014

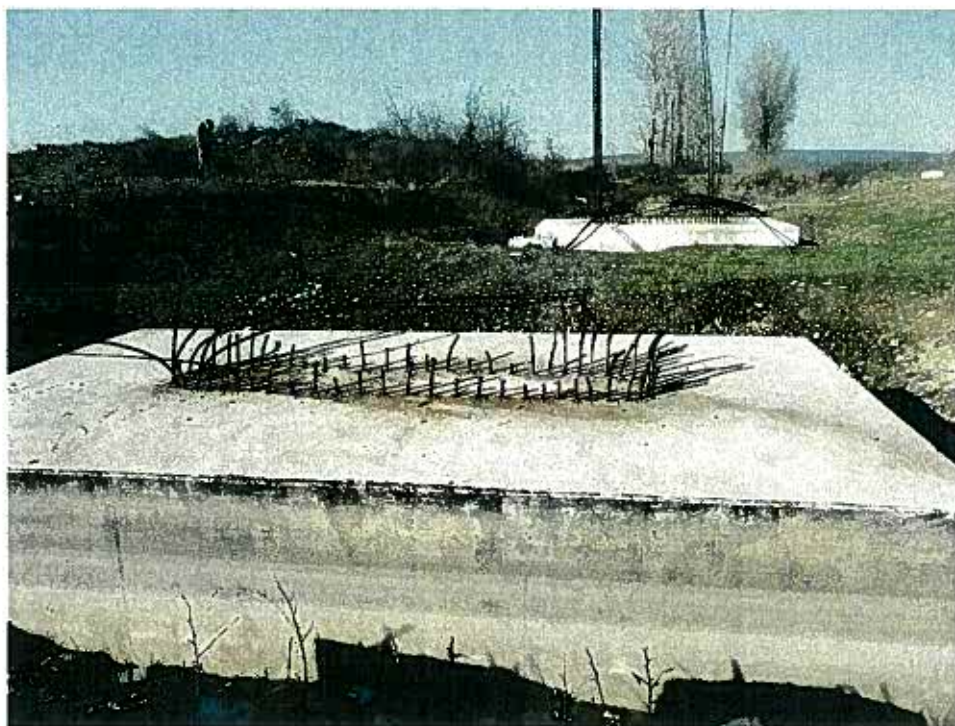
**STR.32 / FOTO 4 PILA PI**  
**- armaturi din elevatie in majoritate taiate si restul indoite**

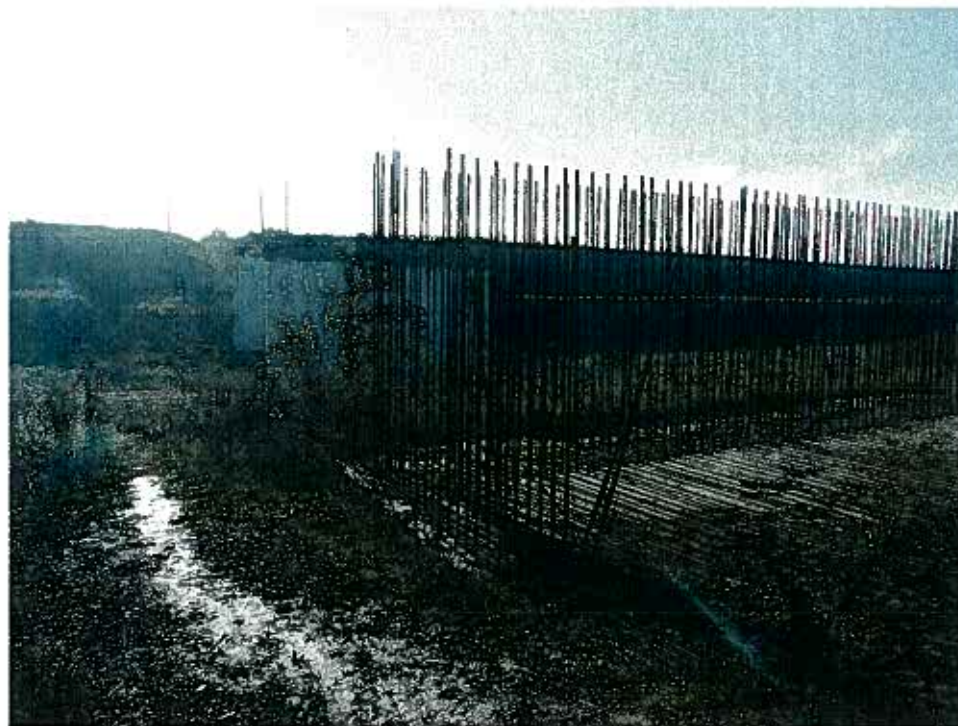
**STR.39 / FOTO 1 VEDERE DINSPRE CULEEA A2**  
**- armaturi in asteptare corodate**

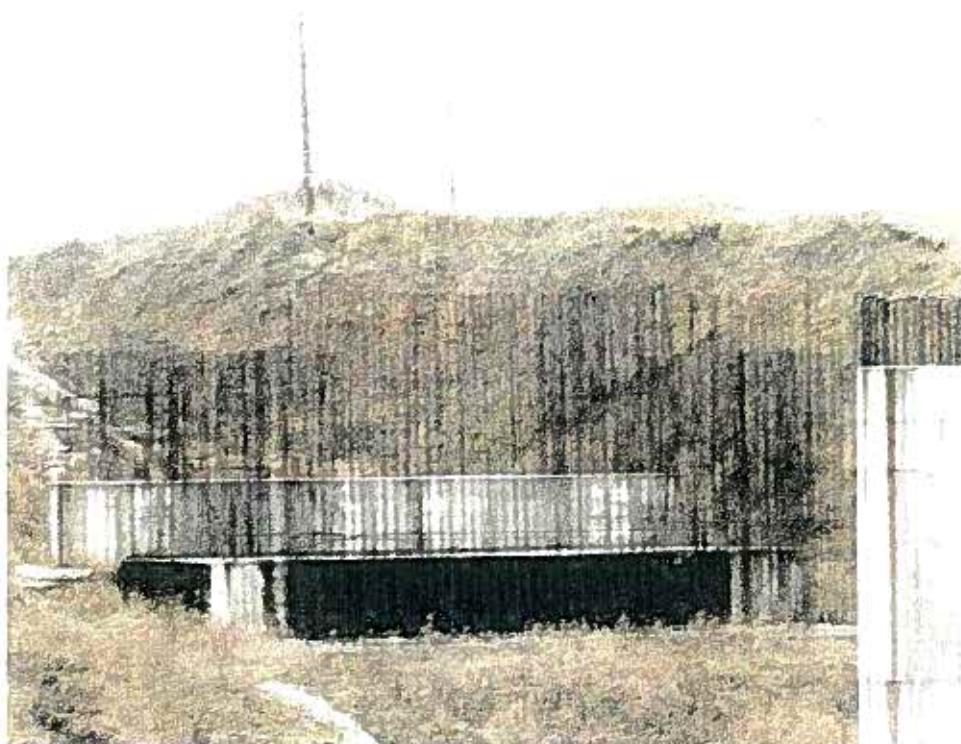
**STR.39 / FOTO 2 CULEEA A1**  
**- armaturi in asteptare corodate**

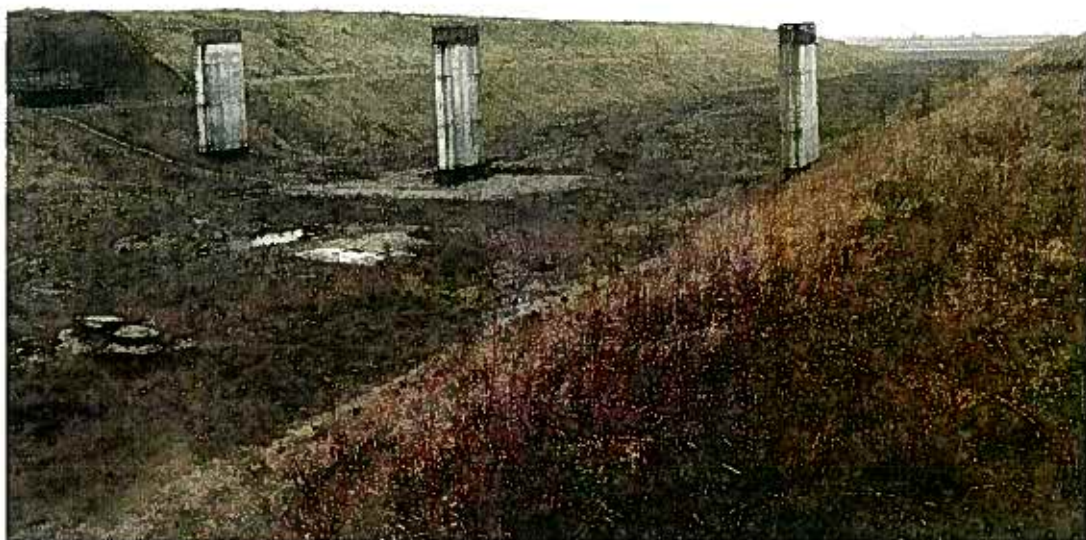
**STR.39 / FOTO 3   PILELE P1, P2 SI P3  
- armaturi in asteptare corodate**

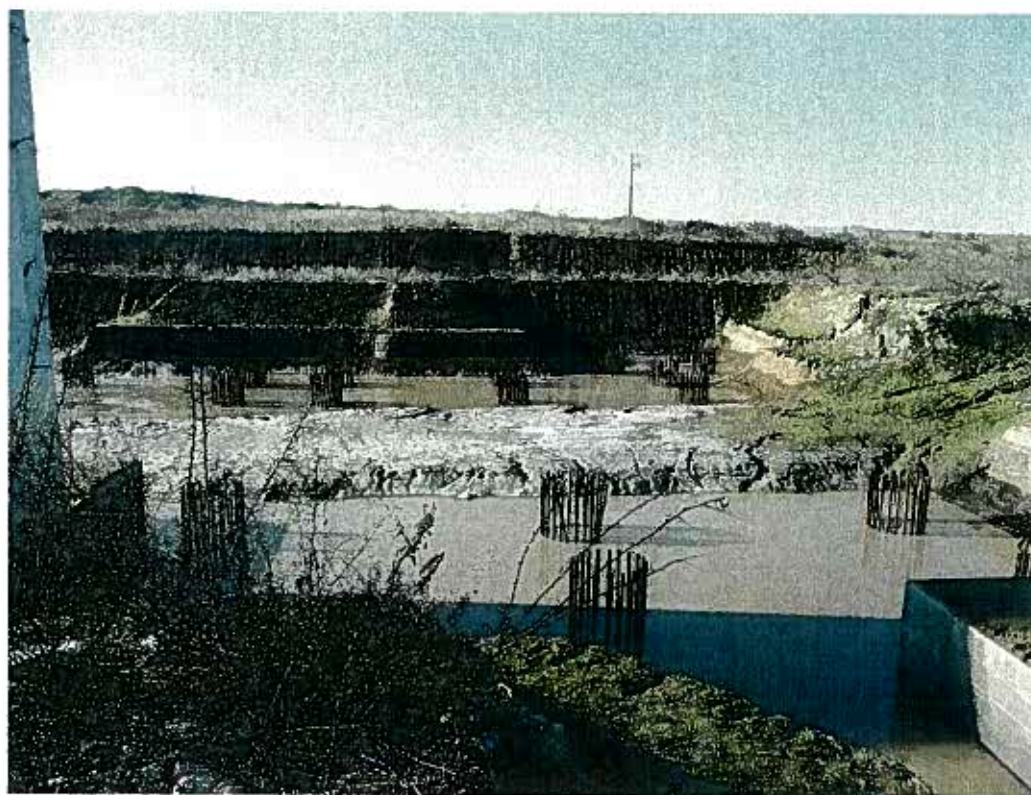
STR.42 / FOTO 4 PILOTI CULEI  
PLAN APROPIAT - PILOTI CULEE A1 DREAPTA -  
PLAN ÎNDEPARTAT - PILOTI CULEE A2 DEREAPTA  
- armătura în așteptare corodată

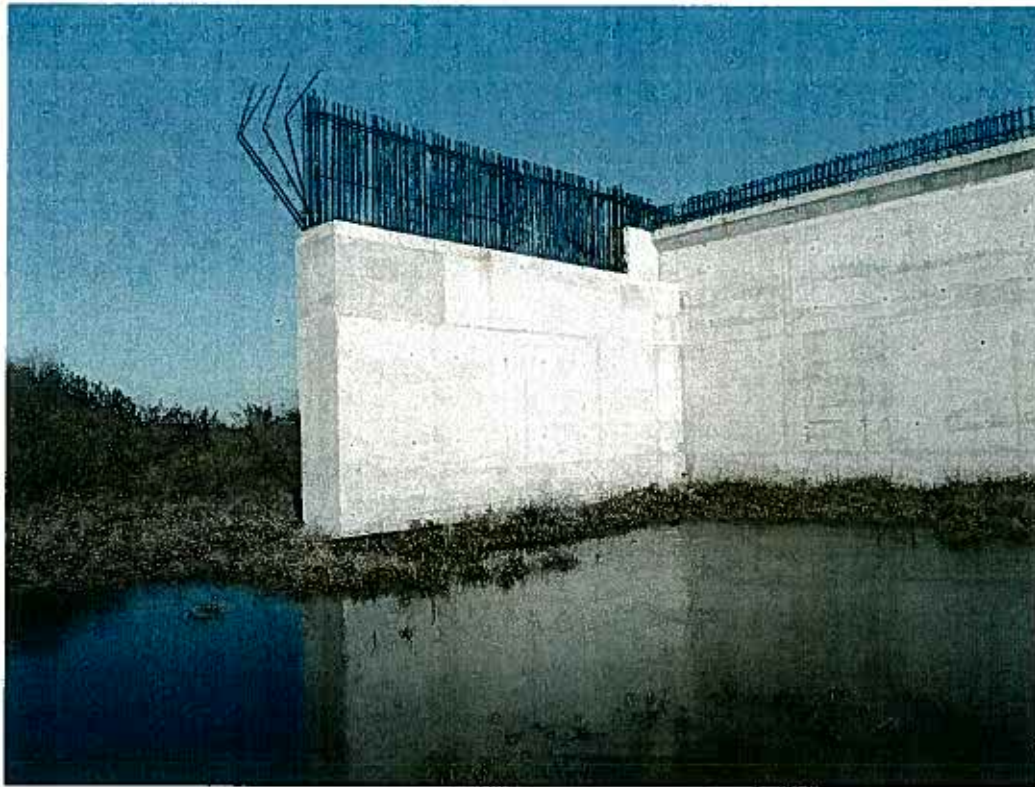
STR.47 / FOTO 3 ZID DE SPRIJIN INDEPENDENT CULEE  
- armatura in asteptare corodata  
- apa stationara

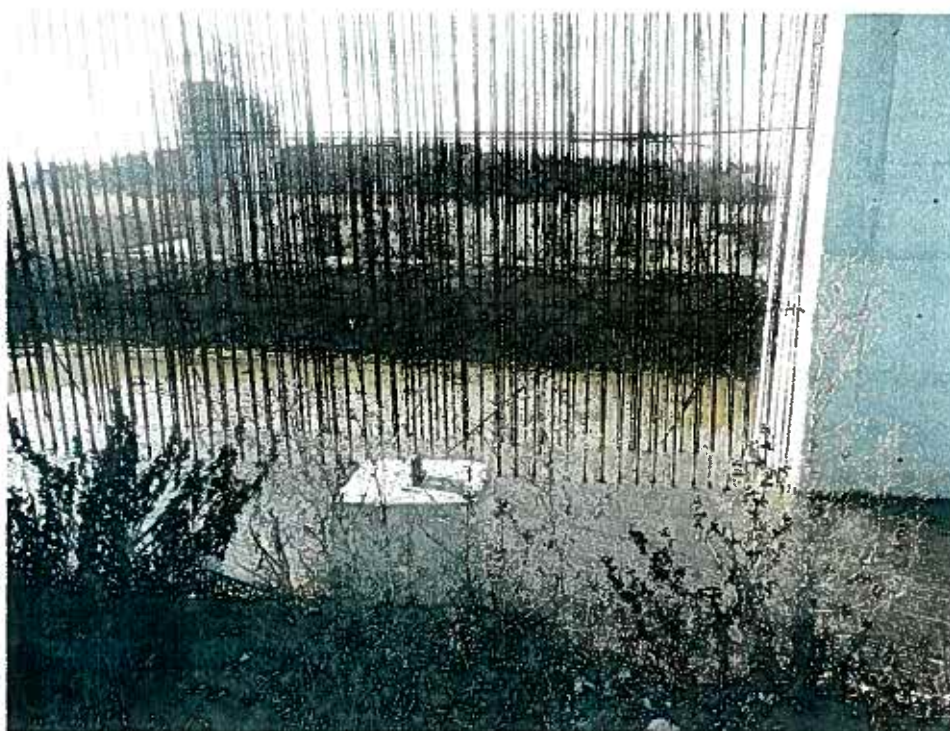
STR.48 / FOTO 2 ELEVATIE NEBETONATA CULEE A1 STANGA . ARMATURI CORODATE

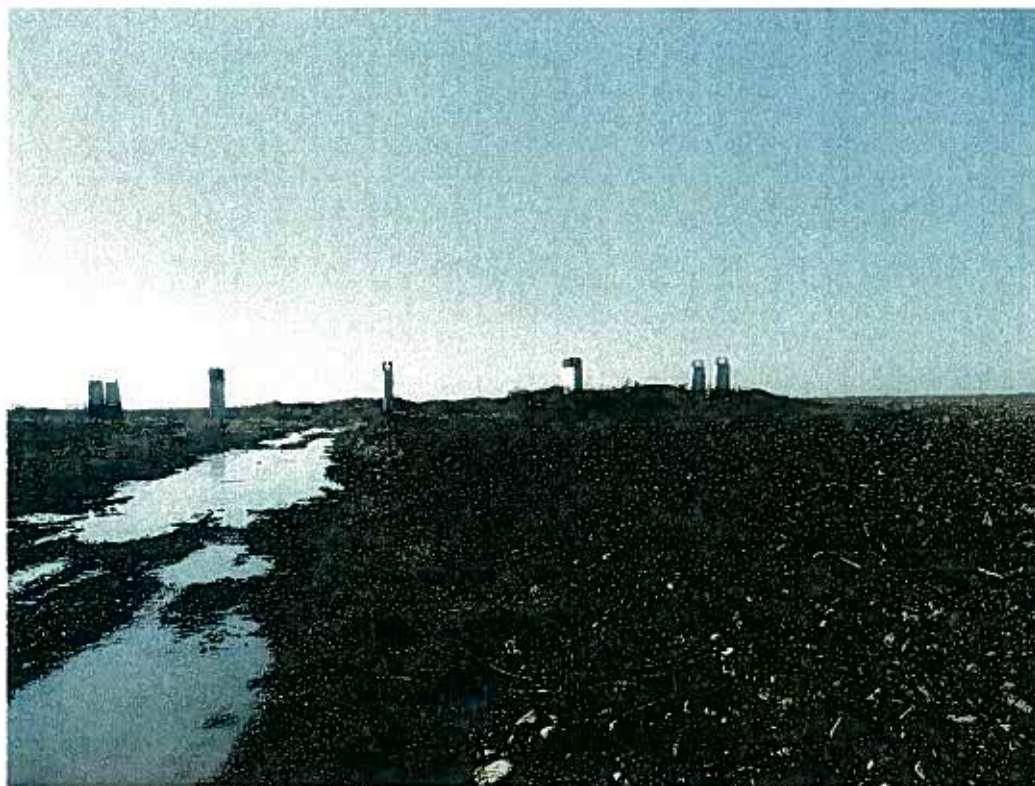
**STR.49 / FOTO 1 ELEVATII INFRASTRUCTURI. ARMATURI IN ASTEPTARE CORODATE**

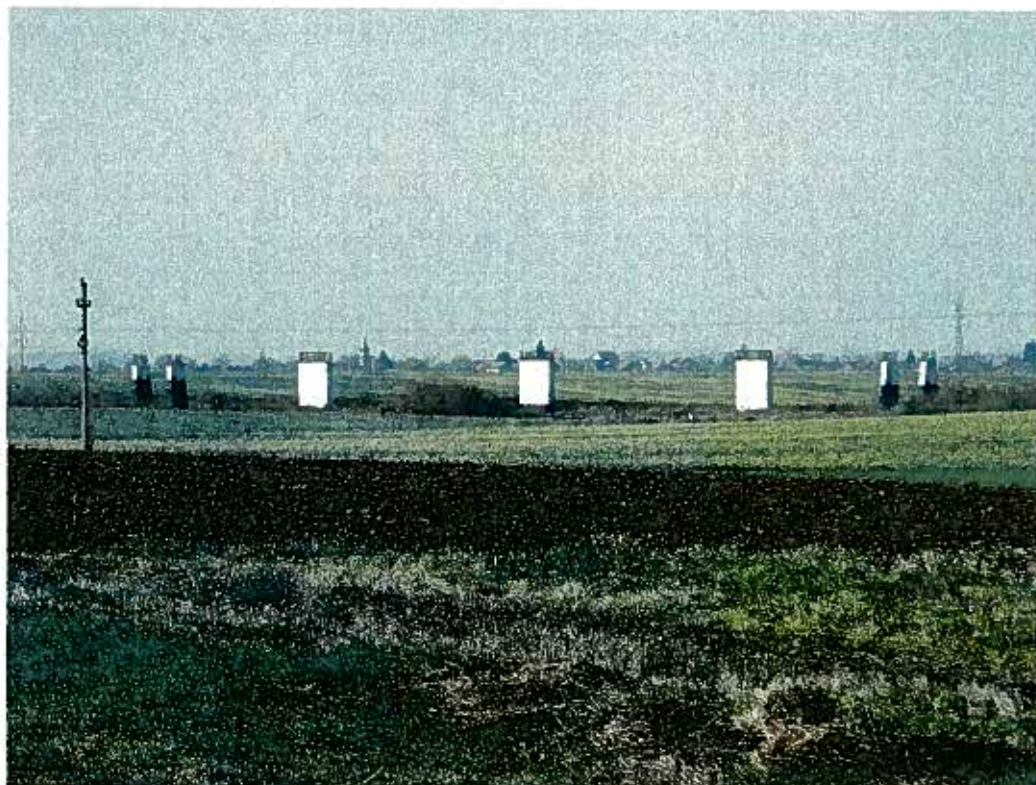
**STR.50 / FOTO 1 ELEVATII INFRASTRUCTURI. ARMATURI IN ASTEPTARE CORODATE**

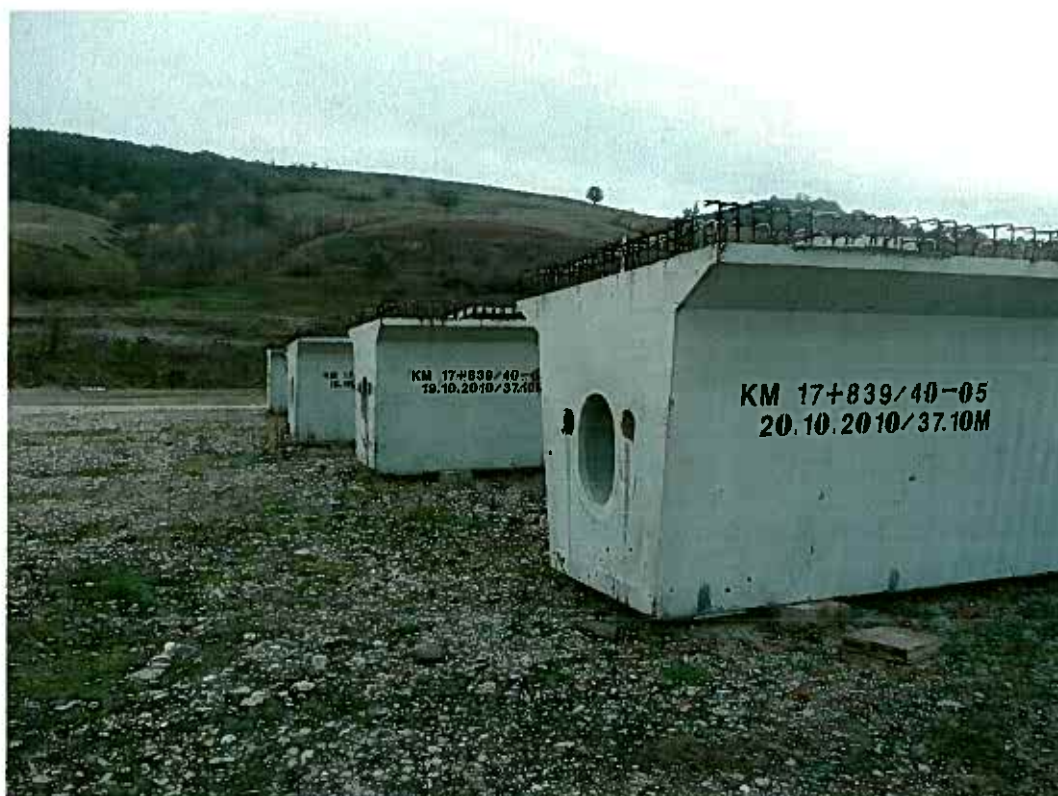
**FOTO 1**  
**DEPOZIT GRINZI DIN BETON ARMAT PRECOMPRIMAT TIP "U"**  
**CONECTORI GRINDA TIP "U" CORODATI**

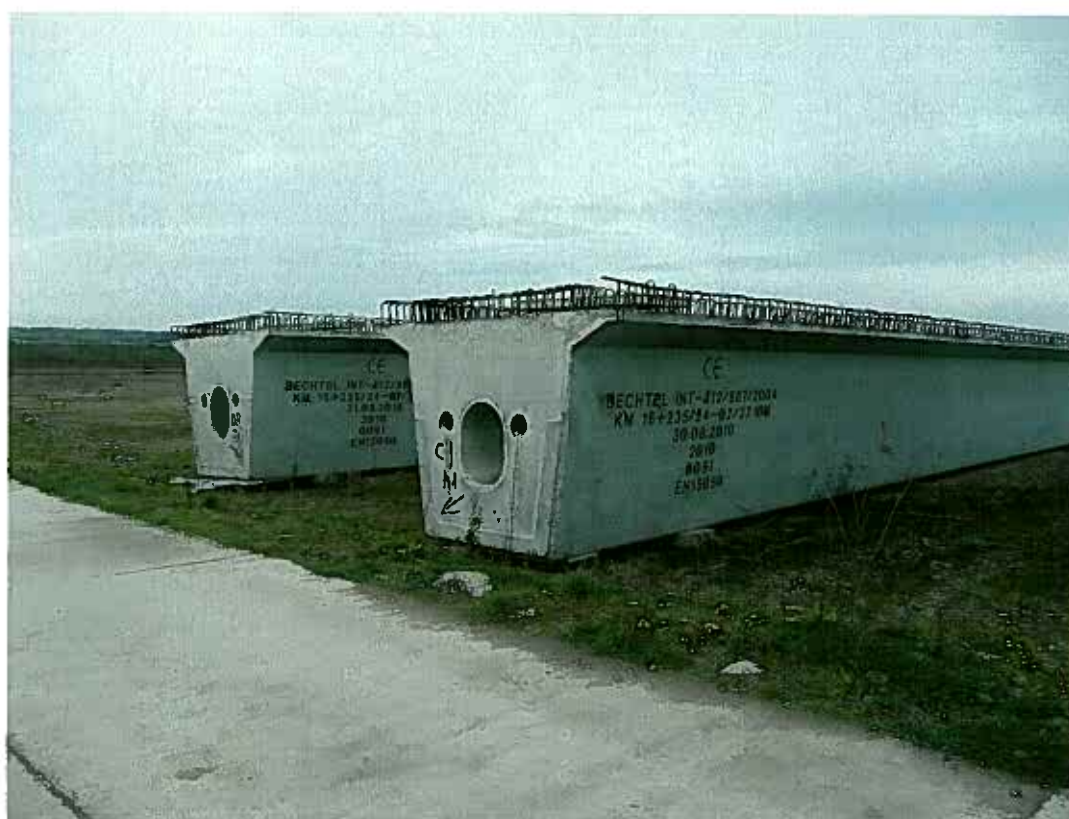
**FOTO 2**  
**CONECTORI GRINDA TIP "U" CORODATI**

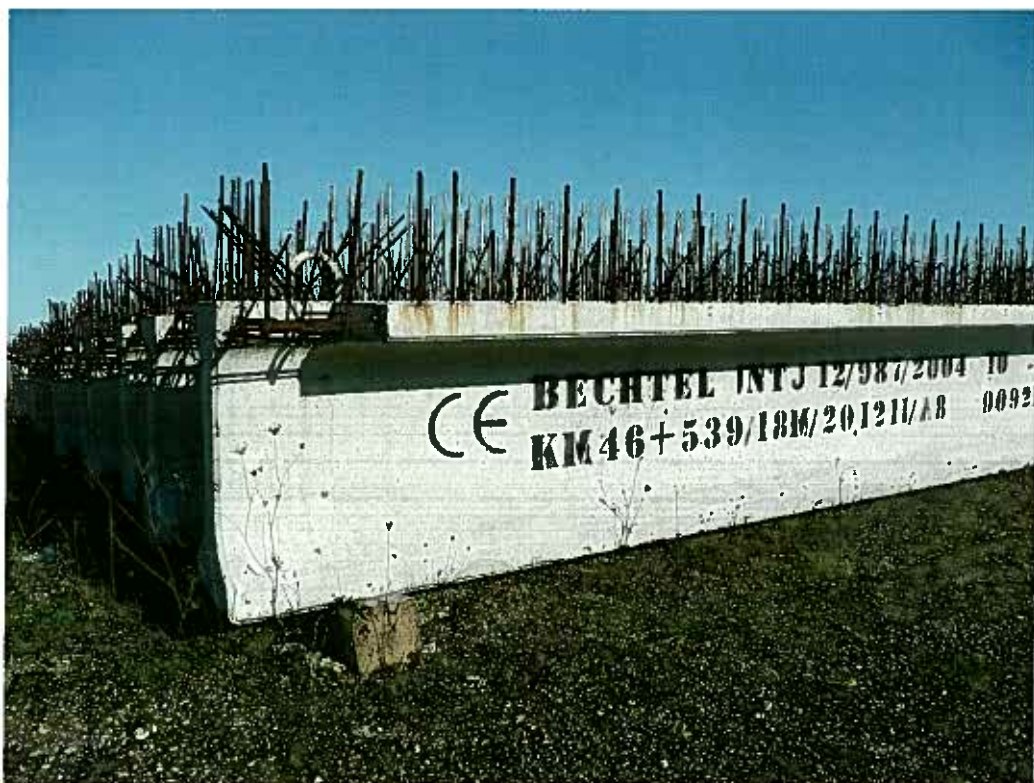
FOTO 3  
DEPOZIT GRINZI BETON ARMAT PRECOMPRIMAT TIP "T". CONECTORI GRINDA TIP "T" CORODATI

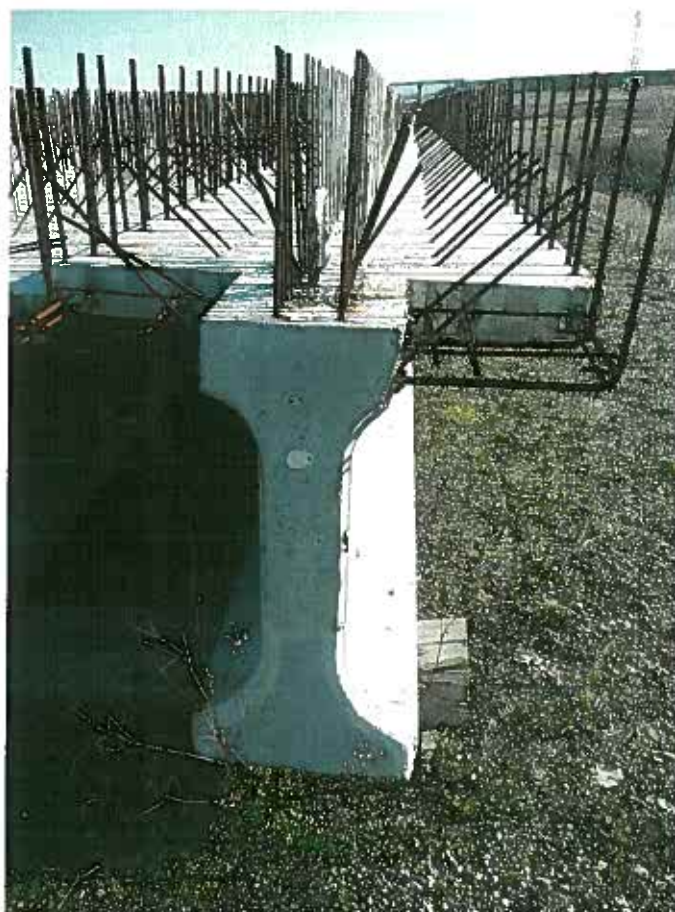
FOTO 4  
CONECTORI GRINDA TIP "T" CORODATI

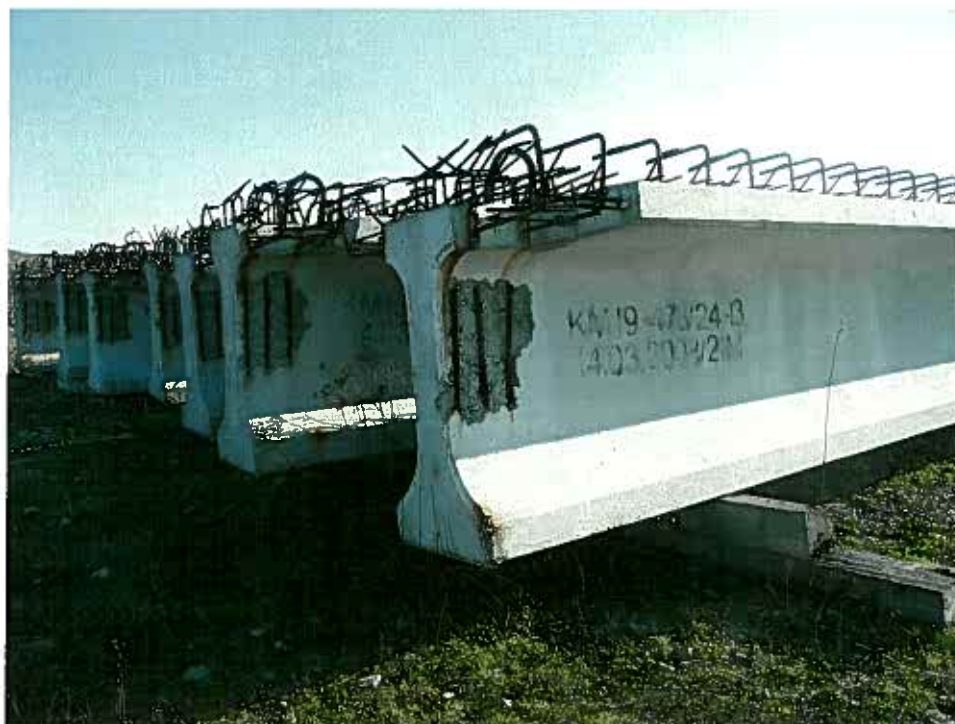
**FOTO 5**  
**DEPOZIT GRINZI BETON ARMAT PRECOMPRIMAT TIP "T"**  
**PENTRU PODURI PE AUTOSTRADA SI PASAJE PE BRETELE**  
**CONECTORI GRINDA TIP "T" CORODATI**

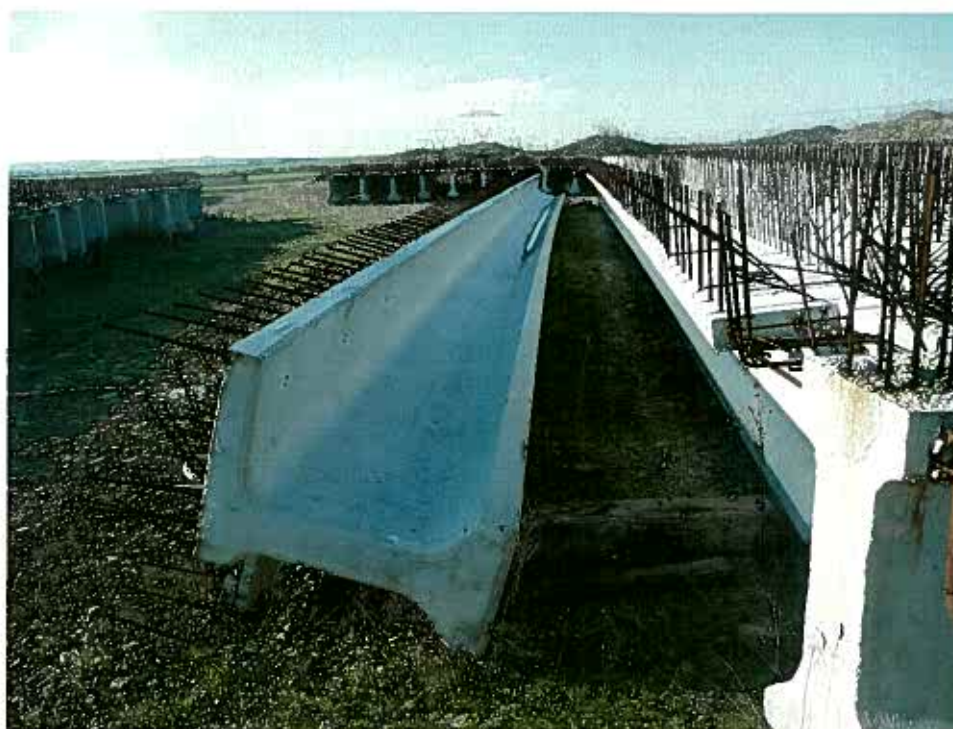
**FOTO 6**  
**DEPOZITARE NECORESPUNZATOARE A GRINZII**
